## MARKTEKNISK UNDERSÖKNING

Aspholmen 1:1

*Vårlöv Kommanditbolag*

Dokumentnamn	Projekt	Utfärdare	Utfärdat datum	Dokumentnummer
Vårlöv KB	Aspholmen 1:1	Philip Johansson	2021-03-02	1.0

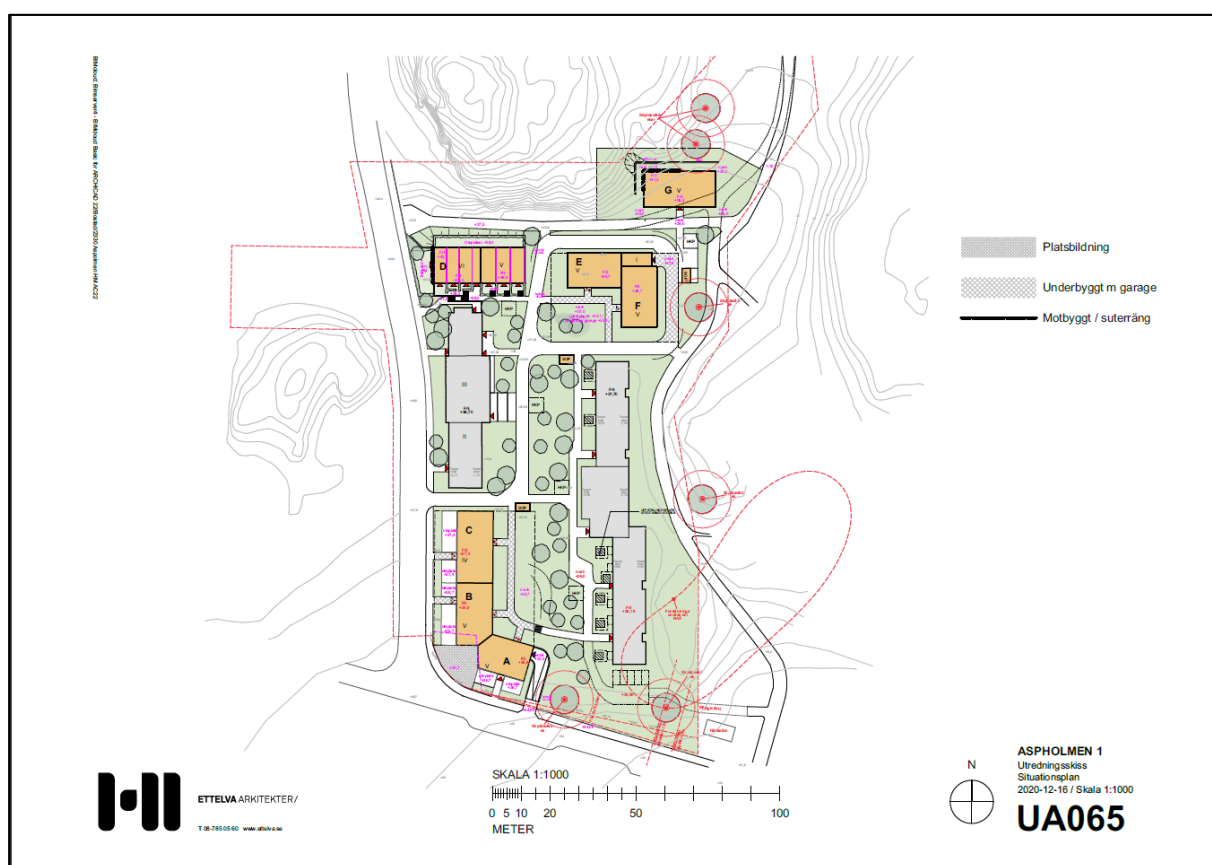
Figur 1: Situationsplan med planerad exploatering.

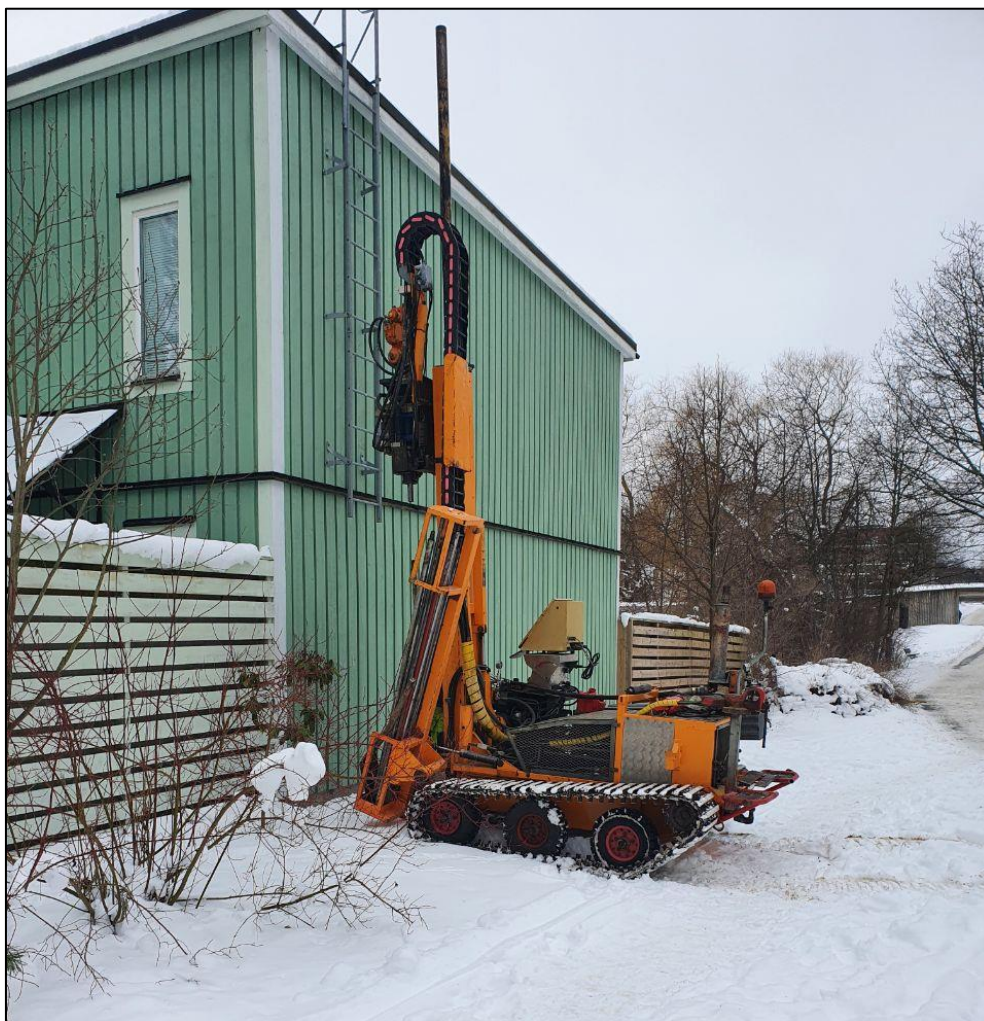
Provtagning skedde den 19 februari. Området är dominerat av hårdgjorda ytor omgivna av flerfamiljehus och vad som ser ut att kunna vara en gammal kontorslokal, området för provtagningen befinner sig i en svagt sydligt lutande sluttning. Enstaka anlagda grönområden finns mellan de hårdgjorda ytorna. Lufttemperaturen under dagen uppmättes till omkring 5 grader. Ingen nederbörd. Tunt snötäcke (<5cm) se, (figur 3). Fyllnadsmassorna bestod av sandigt material med mindre klaster (~3cm) fullt utspridda i markmatrisen. Lerlagret som framträdde cirka en meter ned var grått och hade låg till inget organiskt innehåll – Leran uppskattas vara av glacial typ.

Figur 3: Provpunkt 3 med en illustration av rådande väderförhållanden.
