UPPDRAG	UPPDRAGSLEDARE	DATUM
Kv. Sothönan, Aspudden, Stockholm	Hallgrimur Indridason	2022-05-12
UPPDRAGSNUMMER	UPPRÄTTAD AV	NR
12708508	Hallgrimur Indridason	004

Bergtekniskt PM: Sammanfattning av observationer och geometri för T-bana Röd linje, station Aspudden

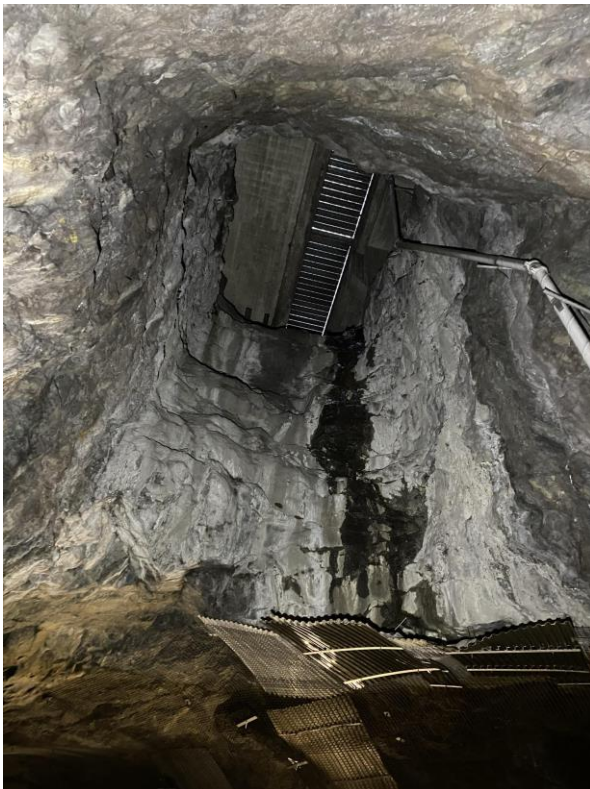
Betongkonstruktion på marknivå består av betongplatta och balk på västra sidan (trottoar) och stödmur och balk, samt 3-4 st kontreforer på östra sidan. Balkarna tvärrar schaktöppning. Schaktet ansluter nära till och dels över spårtunnel (Figur 1).

Berget är delvis täckt med tunt lager oarmerad sprutbetong, några selektiva bultar för att säkra lösa block förväntas även i schaktet men kunde ej identifieras vid inspektion. Bergkvalitet uppskattas till medel till god. Berget består av mörkgrå medelkornig gnejs. Sprickgeometri kunde ej fastställas vid inspektion men bör följa i huvudsak tidigare bedömningar, inga uppenbara svaghetszoner observerades.

Inget tydligt inläckage av vatten kunde identifieras i schaktväggar men på marknivå läcker mindre mängd vatten, sannolikt i kontakt mellan betong och berg.

Figur 1. Tryckutjämningschakt. Vy under ifrån (från spårnivå N-spår).

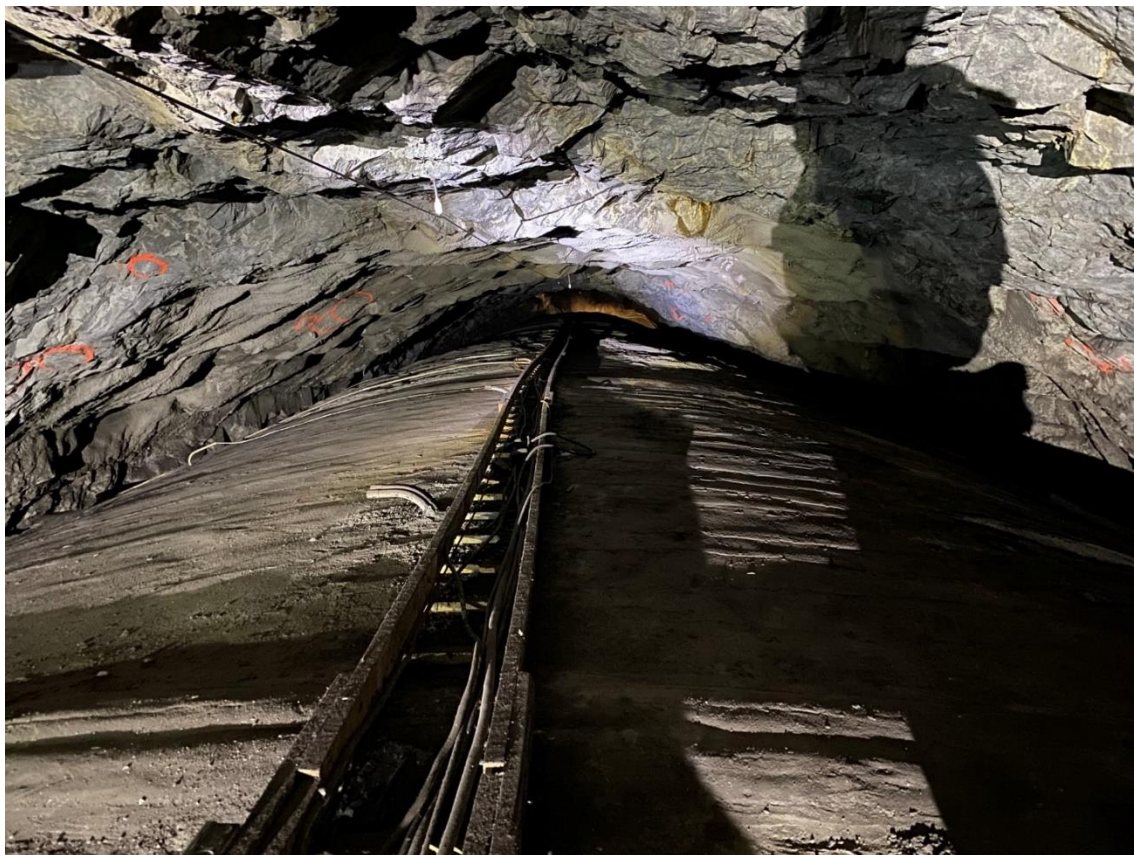
Synligt berg av god kvalitet. Flacka sprickstrukturer observerades, rostad beläggning på sprickytor. Uppskattat blockstorlek ca 0,5 m. Fukt noterades på fåtal ställen men inga med >1dr/min. 13m lång sektion av tunneltak täckt med sprutbetong i tak och anfang Betongen i bra skick, uppskattningsvis ca 50 mm tjock. Utrymme mellan överkant innertak och bergkontur allmänt 1,2-1,5 m. Lokalt finns det ställen där avstånd är 1,8 m (Figur 2).

Figur 2. Utrymme mellan överkant innertak och bergkontur ovanför plattform N-gående spår.

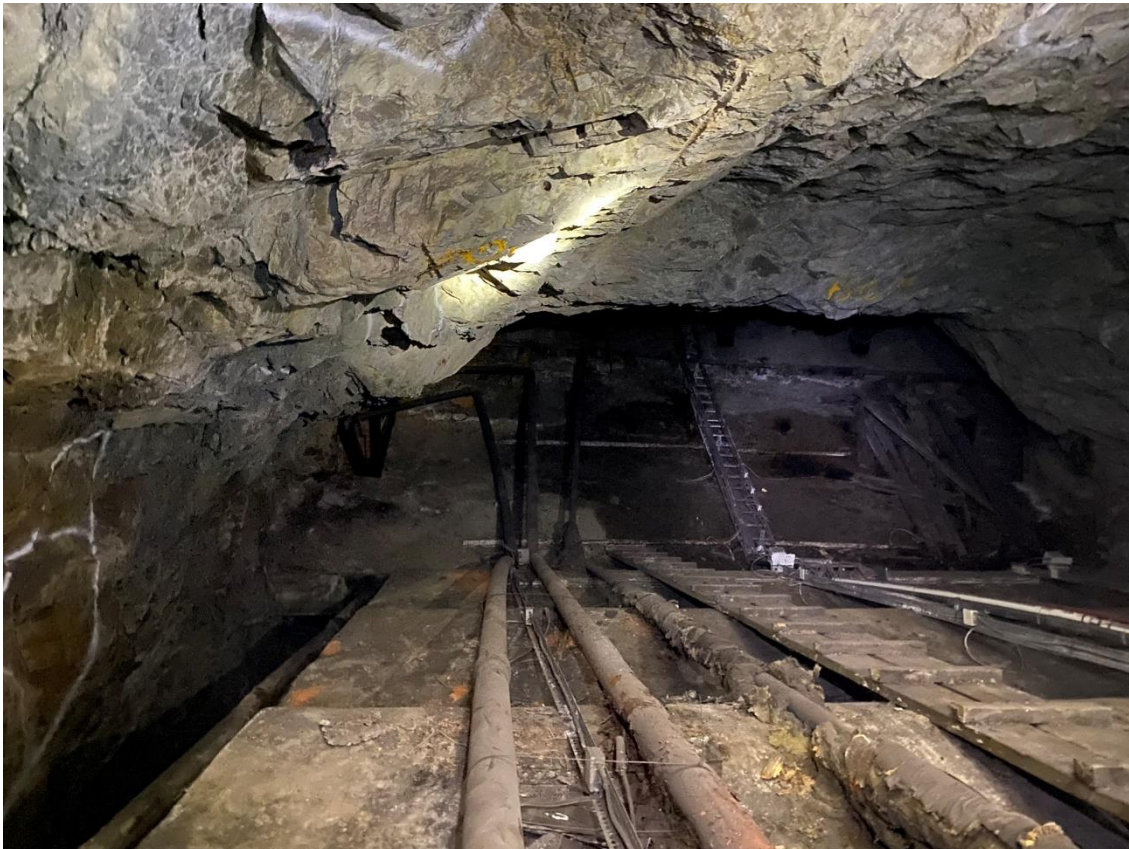
Berget av medel till god kvalitet. Brant stående sprickor observerades i schaktets norra vägg. Spricksystemet stryker huvudsakligen öst-väst med lutning mot syd.

Vatteninläckage observerades från berget i översta och nedersta delen ovan rulltrappsschaktet, ca >60 dr/min på ett ställe. Högst upp i rulltrappsschakt ansluter berget mot betongbåge/balk med antal spilingbultar nedanför.

I tvärtunnel mellan N-spår och S-spår är berget förstärkt med armerad sprutbetong. Betongens skick bedöms bra och uppskattat tjocklek ca 50 mm. Utrymme mellan ök innertak i tvärtunnel och berg ca 3-3,5 m.

Figur 3. Rulltrappsschakt, vy uppifrån och ner. Tak och anfang mot N-spår till vänster i bild.
