Utlåtande om träd inför byggnation vid Sigfridsvägen/Schlytersvägen 2022

Slutgiltigt utlåtande

Trädbesiktning

Provgrävning

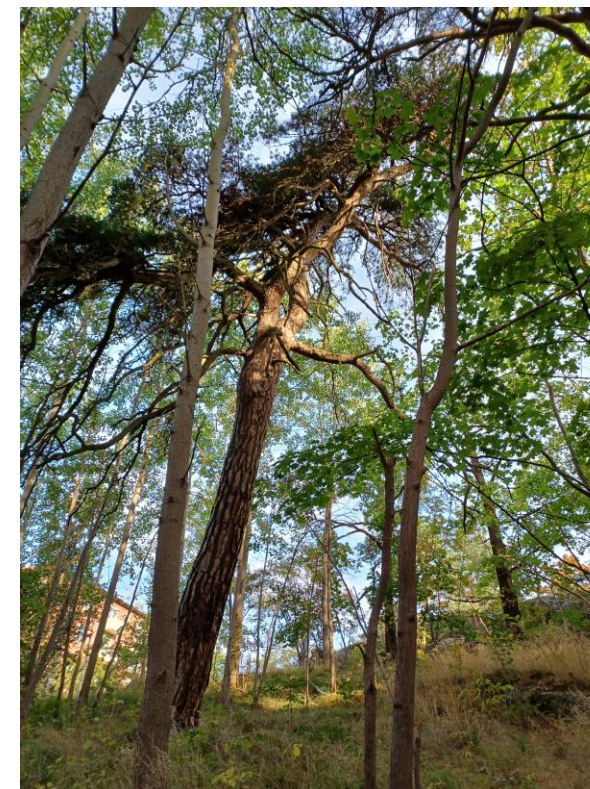
Trädskyddsområdets utbredning beskrivs nedan enligt kartunderlag. Trädskyddsområdets placering och storlek bedöms vara tillräckligt för att skydda tallen under byggprocessen. Eftersom tallen kan få minskad tillgång till dagvatten under byggprocessen, bör den vattnas efter behov. Bevattnad yta bör täcka 10 m i radie räknat från stammens mitt. Där utrymmet är mindre än 10 m, mot byggnation, vattnas från schaktkant och neråt.

Lånad bild från ÅWL Arkitekter. Beskrivning av trädskyddsområdets utbredning, orange fält.
