Inkom till Stockholms stadsbyggnadskontor - 2023-06-26, Dnr 2020-08138

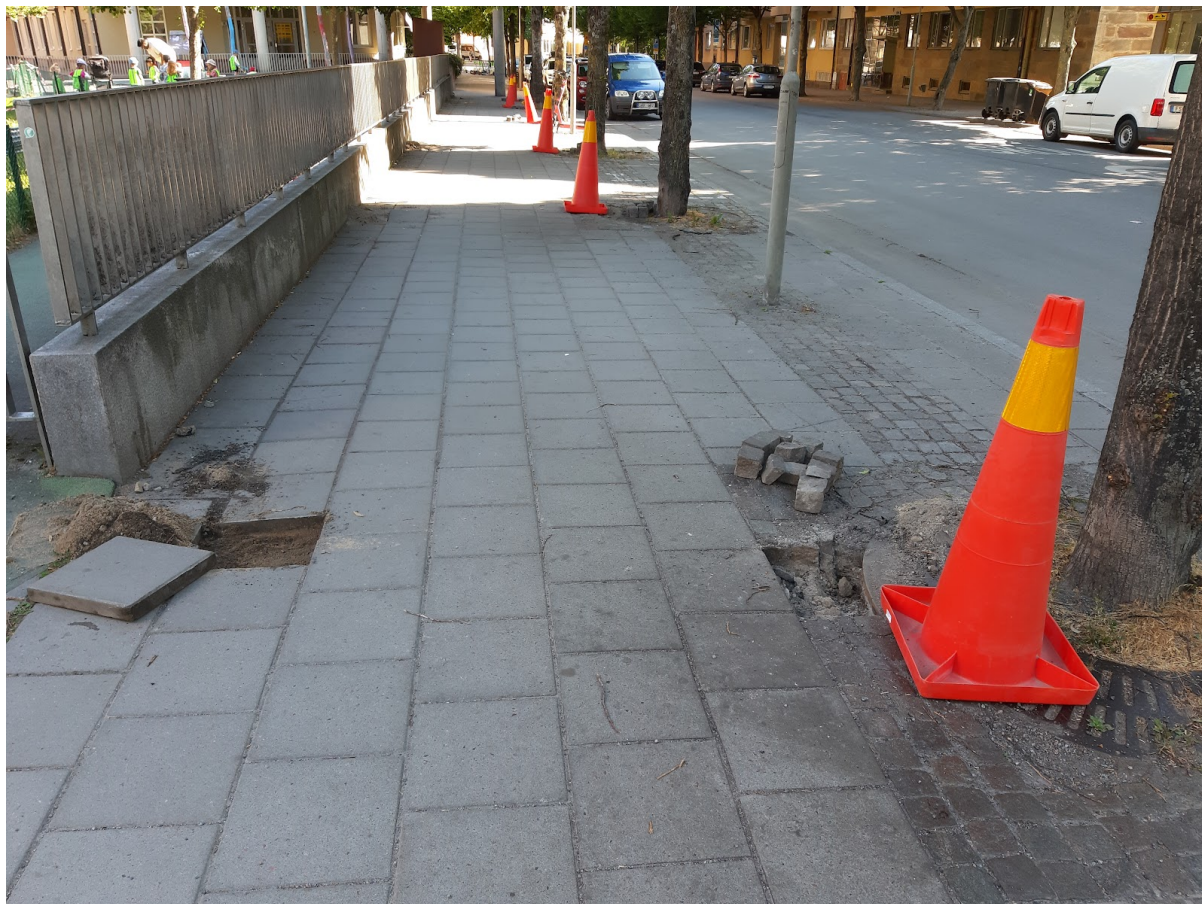
Undersökningen utfördes med provgrävning intill trädets ursprungliga planteringsgrop och även vid en punkt mellan varje träd och tänkt schaktkant.

Intill planteringsgroparna lyftes 6-9 stenar i raden med kullersten ut mot de större plattorna. Vid varje träd återfanns rötter mellan och under kullerstenen men konsekvent inga vid kanten mot plattorna. Vid träd 1 och två sträcker sig rötterna inte ens fram till sista raden kullersten.

Under de plattor vi lyfter utanför den tänkta schaktkanten återfinns inga rötter. Under nästan alla plattor ligger 5 cm sand och sedan asfalt under det. I provgropen vid träd 1 och 3 syns kanten på den underliggande asfalten.
