Uppdrag Slakthusområdet	Kund Exploateringskontoret, Stockholms stad		Datum 2023-06-12
Uppdragsnummer 19162	Upprättad av Robert Pataki	Granskad av Ksenija O Köll	Ort Stockholm

PM – Sammanfattning av föroreningsituationen inom DP4a, Slakthusområdet

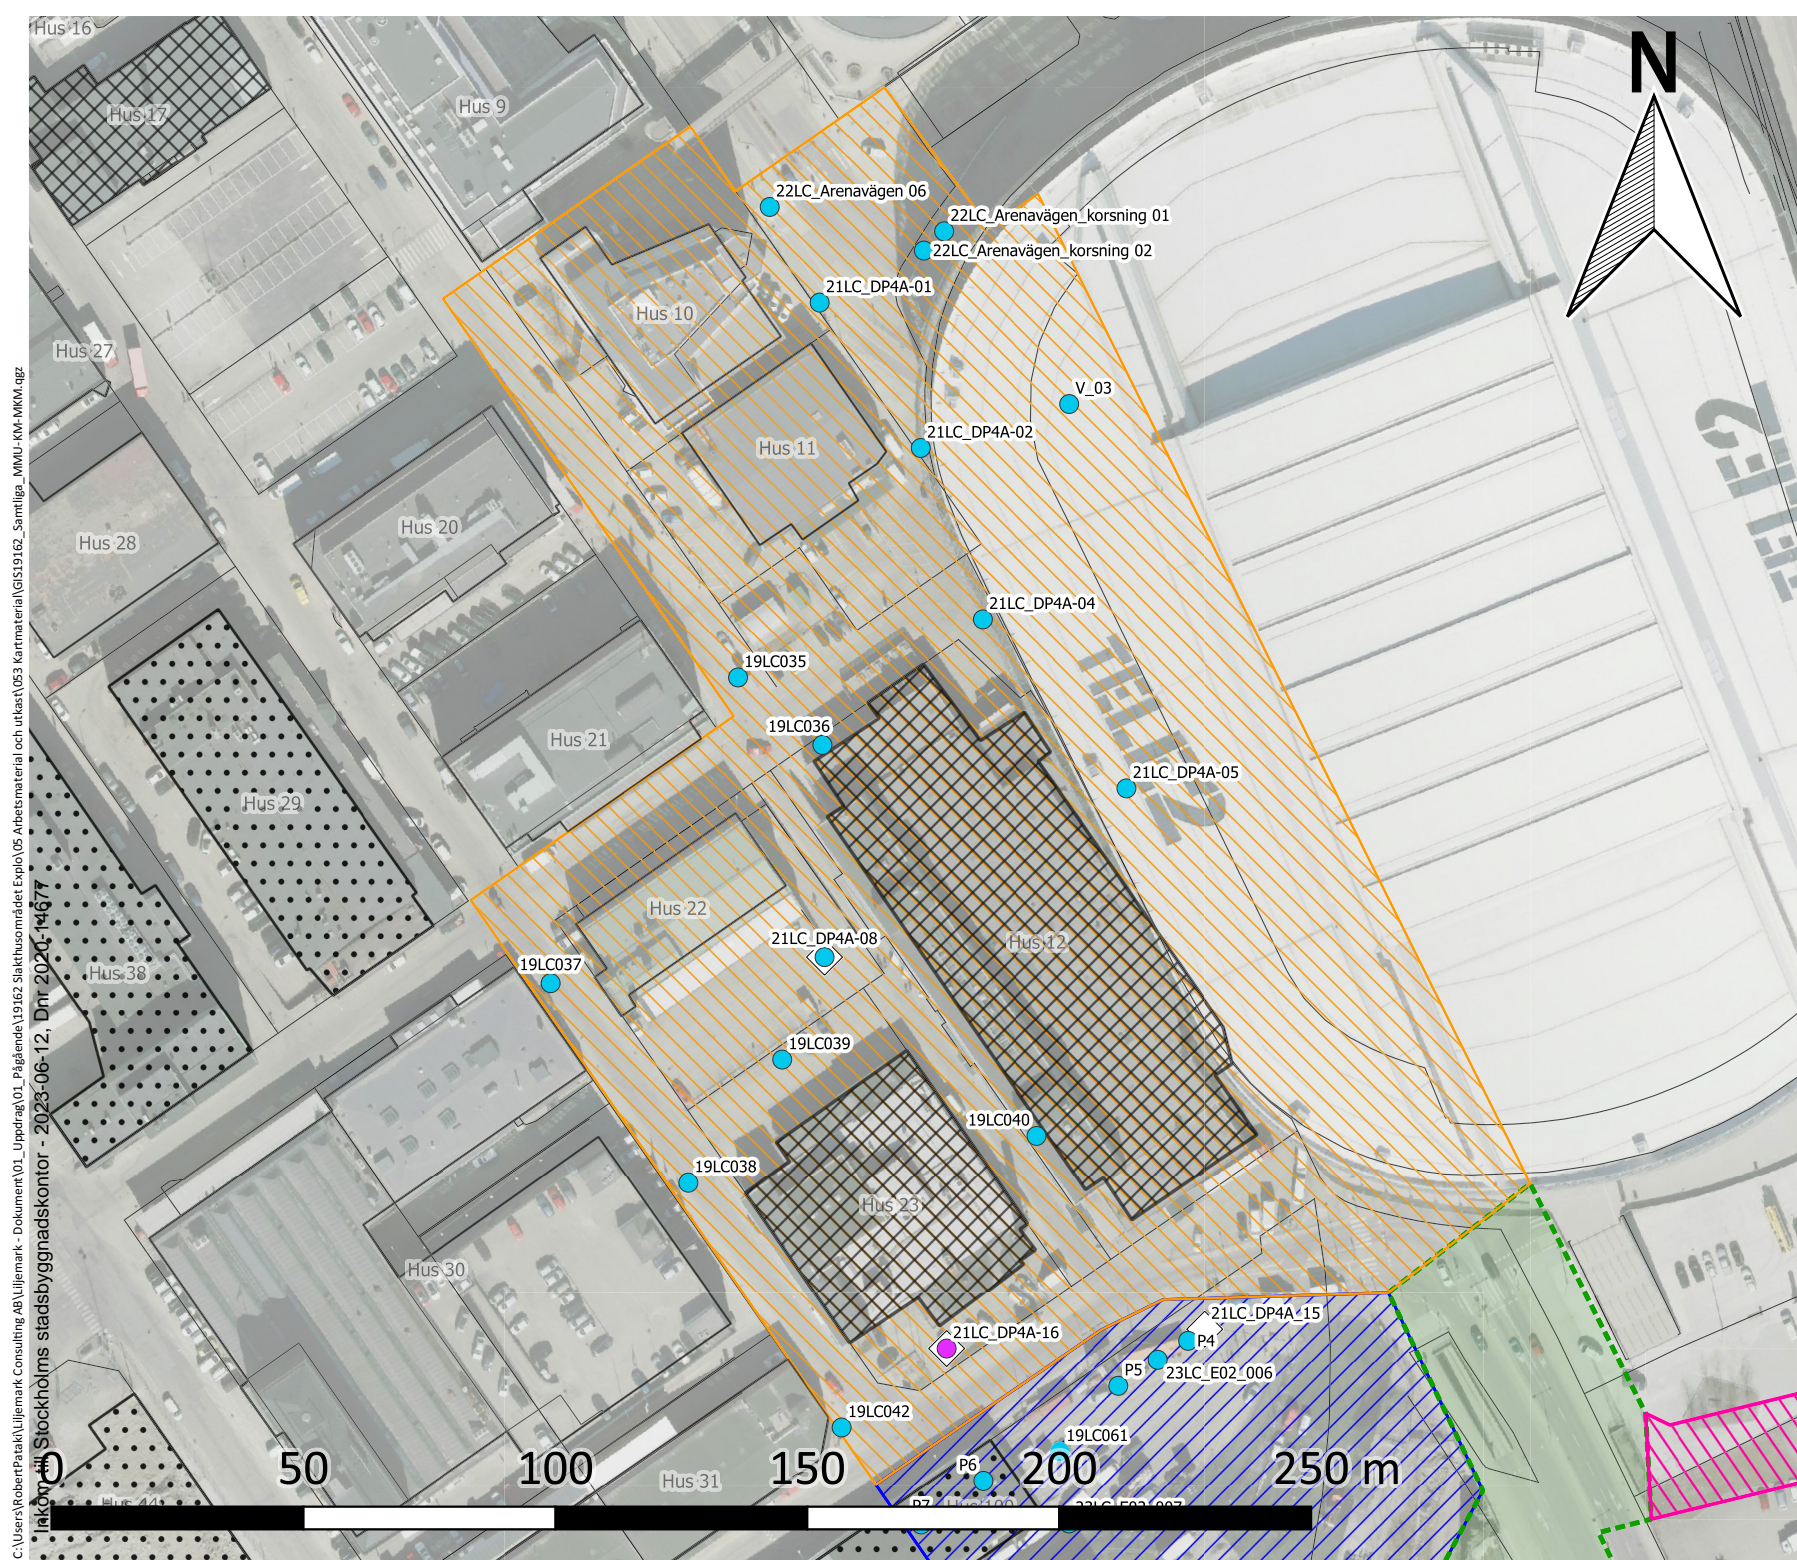
Nedan ges en kort beskrivning av området och verksamhetshistoriken. Planområdet delades in i fyra delområden baserat på verksamhetshistorik och planerad markanvändning, se Figur 3 och Bilaga 1. En översikt av provtagna provpunkter och föroreningshalter kan också ses i Bilaga 1 såväl som om

analysresultaten i dessa punkter ligger över eller under platsspecifika riktvärden för Slakthusområdet (framtagna för olika djup och markanvändning) (Liljemark Consulting, 2021).
