PM BERG ÖSKARET 1^{PM}

UTLÅTANDE
2023-06-19

Uppdrag: 311641, Bergkonsultationer Öskaret 1
Titel på rapport: PM Berg Öskaret 1
Status: Utlåtande
Datum: 2023-06-19
Medverkande:
Beställare: Castellum
Kontaktperson: Per Wilhelmsson

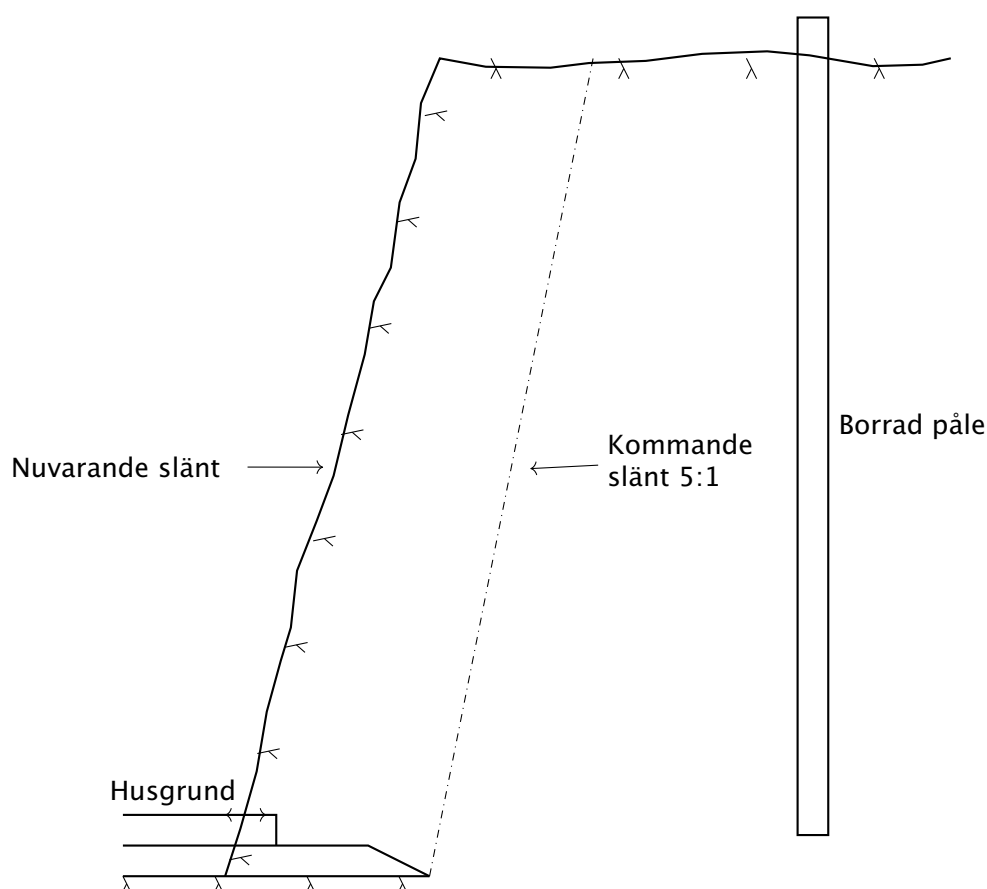
Figur 6: Principskiss över schakten för huset. Den befintliga slänten justeras för att skapa utrymme för husgrunden på bottenivå. Ovanpå slänten borrar för pålgrundläggning på den övre nivån.

För att inte skapa för komplicerade schaktytor så behöver berget sågas längs hela sträckan för att få en sammanhängande sågad slänt från ingången till skyddsrummet i söder till den norra byggnadens norra hörn (Se figur 2). Det gör att det även kommer vara sågade ytor i facken mellan byggnaderna. Slänten söder om ingången behöver inte schaktas för detta projekt men det är lämpligt att göra en del kompletterande förstärkningsinsatser i detta skede då utrustning för bultsättning kommer att vara på plats. Sågade ytor är ofta väldigt tilltalande utseendemässigt så det kan vara så att delar av den exponerade slänten sågas av den anledningen. I så fall bör de befintliga betongkonstruktionerna sågas bort och ersättas med bultförstärkning. Det är en åtgärd som kommer leda till en längre förväntad livslängd på bergslänten och också en trevligare miljö att vistas i på innergården. All förstärkning som monterar kommer projekteras med samma livslängd som byggnaden. De sågade bergytorna blir också mycket mer tilltalande än betongytor.
