PM Bergteknik

Kv. Odde
Stockholms stad

Uppdragsnamn
Kv. Odde
Stockholms stad
Kv. Odde – Bergteknisk undersökning

Datum
2017-09-29

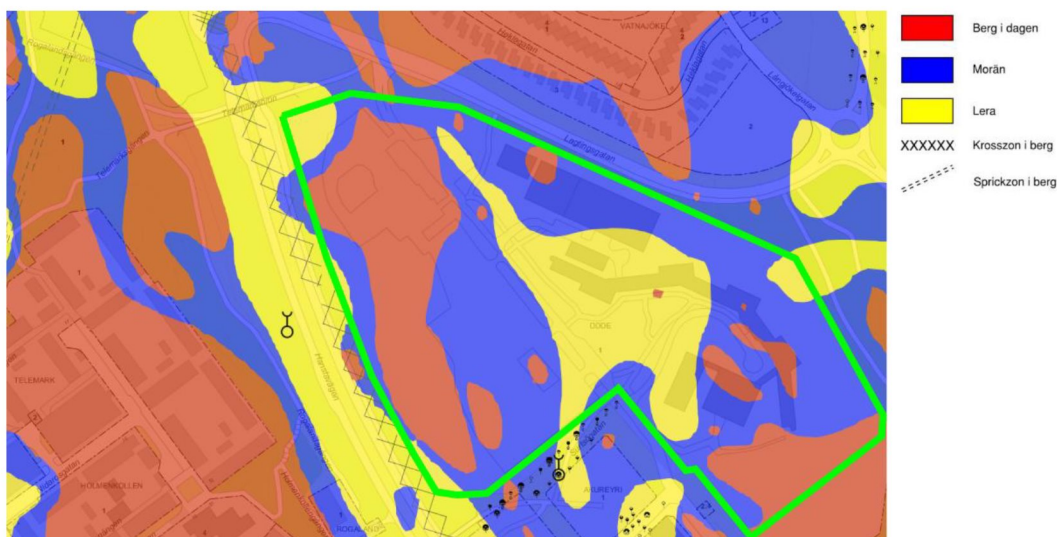
I närheten av aktuellt projektområde förekommer det, enligt SGU:s berggrundskarta (se bilaga 2) samt Byggnadsgeologiska kartan för Stockholm stad (Figur 12), huvudsakligen NNV–SSO-liga samt NV–SO-liga ospecificerade deformationszoner strax söder om området längs med Hanstavägen och in längs tillfart mot parkeringsplats norr om området. Den deformationszon som löper NNV-SSO-ligt sammanfaller ungefärligt med förskiffringen i området samt sprickgrupp J3.

Figur 12: Byggnadsgeologiska kartan för Stockholms stad. Projektområdet markerat i grön färg. Från <https://iservice.stockholm.se/open/GeoArchive/Pages/Search.aspx> 2016-10-25.
