ANTIKVARIISK FÖRUNDERSÖKNING

KONSTHALLEN 15

ALLMÄNNA GRÄND 2, DJURGÅRDEN
STOCKHOLMS STAD

2014-05-06
rev 2014-06-02
rev 2015-10-27

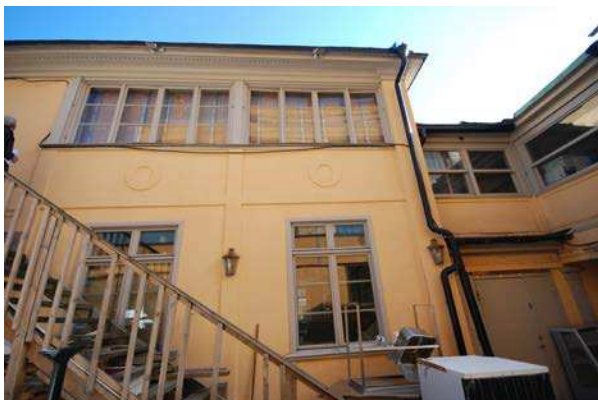
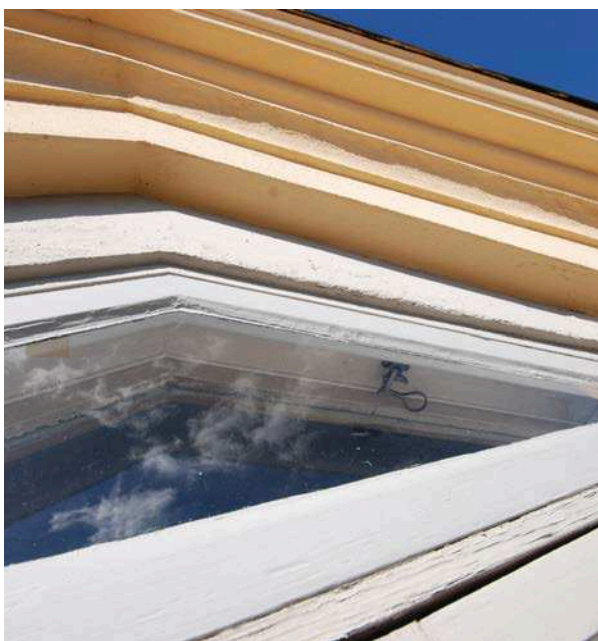
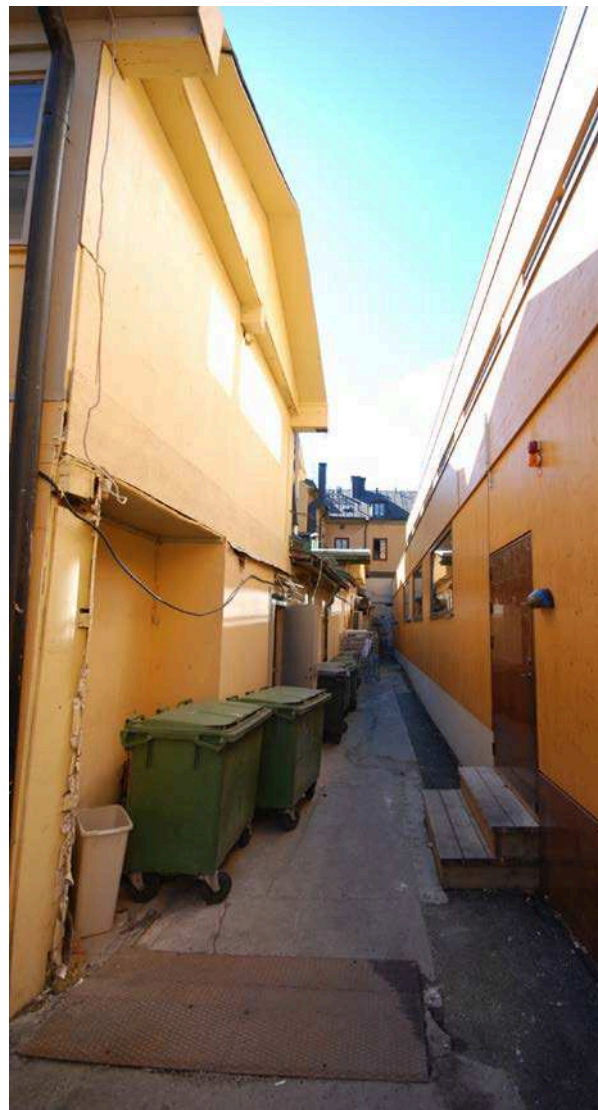
På senare tid har byggnaden delvis renoverats på ett sätt som inte överensstämmer med dess ursprungliga karaktär. Hit hör hela glastrutor som ersatt tidigare småspröjsade fönster i huvudbyggnadens bottenvåning, aluminiumdörrar och kraftiga instickskarmar i huvudbyggnadens övre våningar. På detaljnivå är tillbyggnaden från 1920-talet i ett mer ursprungligt skick.

Överst fasaddetalj huvudbygganden. Därunder tillbyggnadens fasad mot gränden i norr. Underst frontespisens fönster med kraftig, putsad instickskarm.

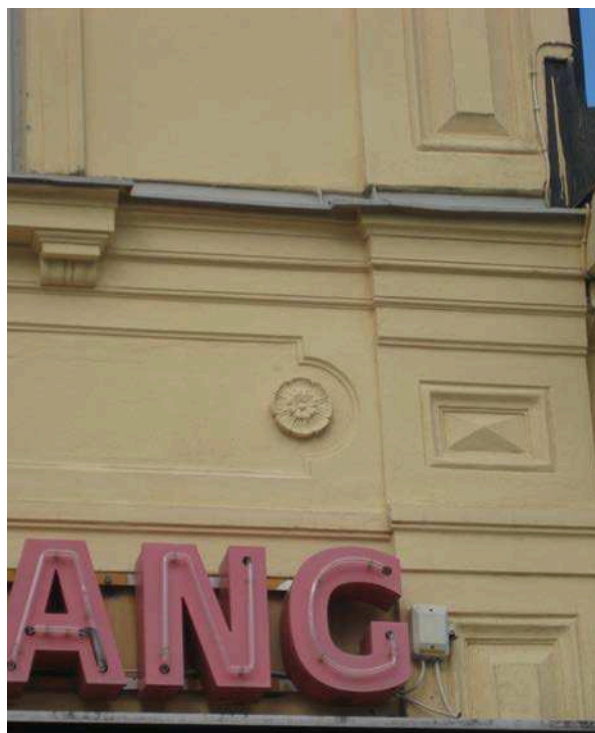
Samtliga fasadytor är slätputsade och försedda med varierande grad av putsdekor. Mot gatusidorna i söder och öster är putsytorna i ett tekniskt sett relativt gott skick. Avfärgningen som kan antas vara utförd med en cementbaserad färg, innehållande en strukturbildande ballast, är dock olämplig ur ett mer historiskt och gestaltningsmässigt perspektiv. Även ur en långsiktig underhållsteknisk synpunkt är färgtypen mindre lämplig. Detta speciellt om de underliggande putsskikten består av kalkbruk, vilket då på sikt kan ge färgsläpp eller bidra till att bruket blir poröst och sandande bakom den täta ytan.

Putsdetaljer på huvudbyggnadens gatufasad.

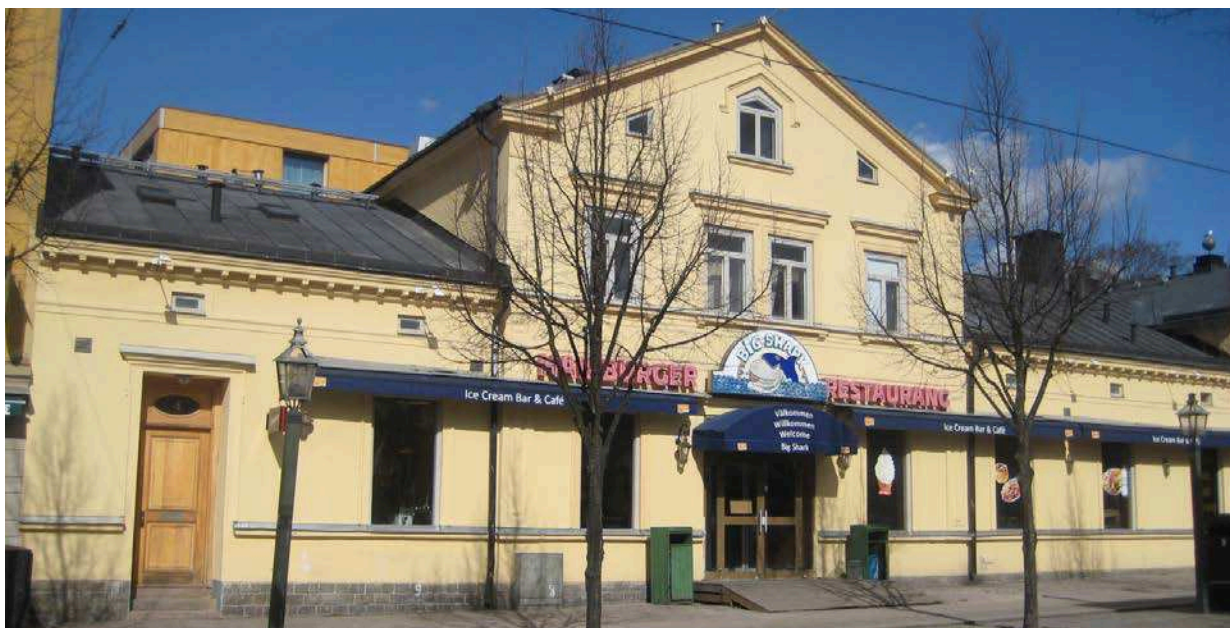
Huvudbyggnadens fasad mot gatan. Till vänster kontorsentrén med port av eksnickeri och i mitten glasade aluminiumpartier vid restaurangentrén. Fönstersnickeri av instickstyp i de övre våningarna och hela ospröjsade rutor i gatuplanet. Sammanhängande fasadmarkiser längs nästan hela fasadsträckan.

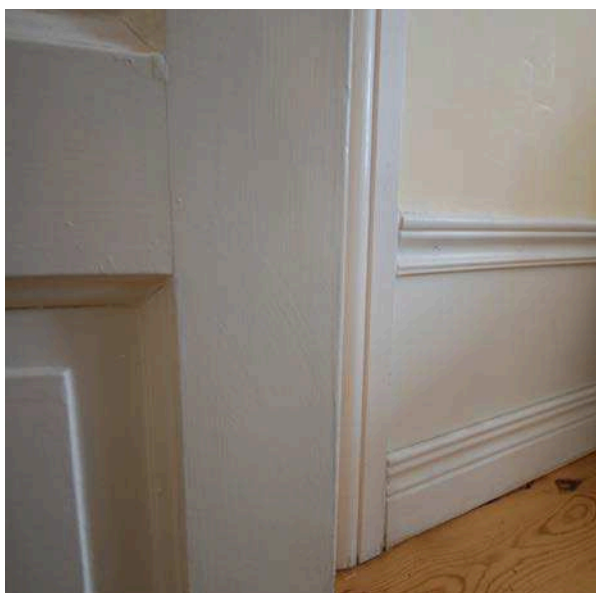
inklusive karmar och smygpaneler, kakelugnar, taklistdekor samt en del av golvvirket. Övriga snickerier och listverk är till allra största delen här ersatta med sentida lister i en oprecist historiserande stil, utan anknytning till klassisk profilgrammatik. Sannolikt vid 1990-talets ombyggnad eller senare, frilades delar av takkonstruktionens trävirke och i den översta vindsvåningen även tegelytorna på yttermurar och murstockar. Material och ytskikt är i dessa kontorsvåningar i gott skick. Visst normalt användningsslitage finns men i övrigt är standarden god, om än i ett stiluttryck som kan upplevas lite inaktuellt.

Detaljbild av äldre dörrblad och sentida snickerier i ett av de två mest välbevarade rummen på våning 1 tr.

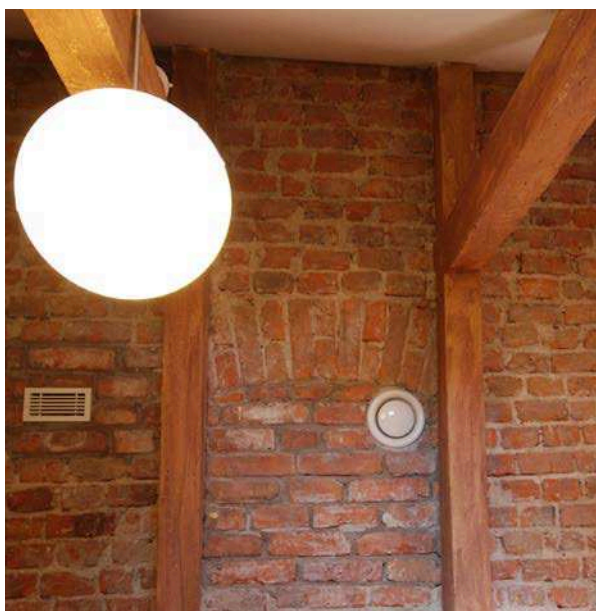
Frilagd tegelmur på våning 1 tr. med spår av ursprunglig, igenmurad öppning mot norr.

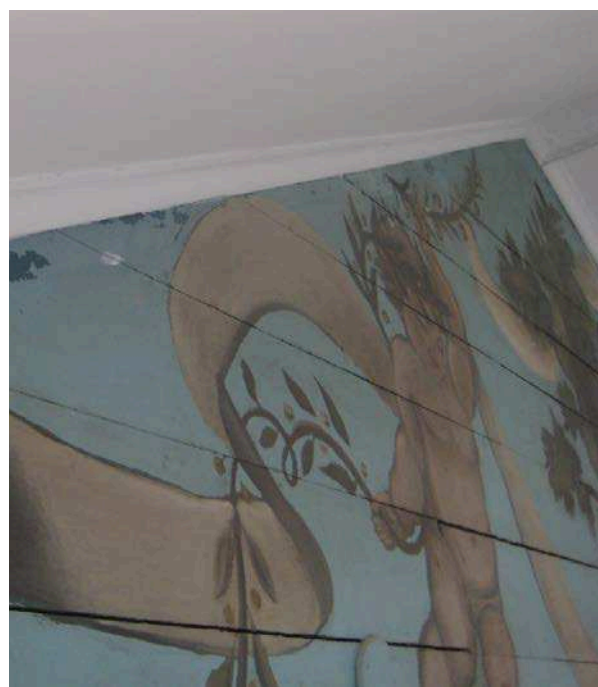
Detaljbild av dekormåleri på takytor i tillbyggnadens övervåning.

I tillbyggnadens övervåning finns dekormåleri som till stor del tillkommit i slutet av 1900-talet. Sannolikt har äldre dekormåleri funnits och kan om möjligt finnas kvar under sentida ytskikt. En undersökning av äldre ytskikt bör göras inför eventuella framtida åtgärder.

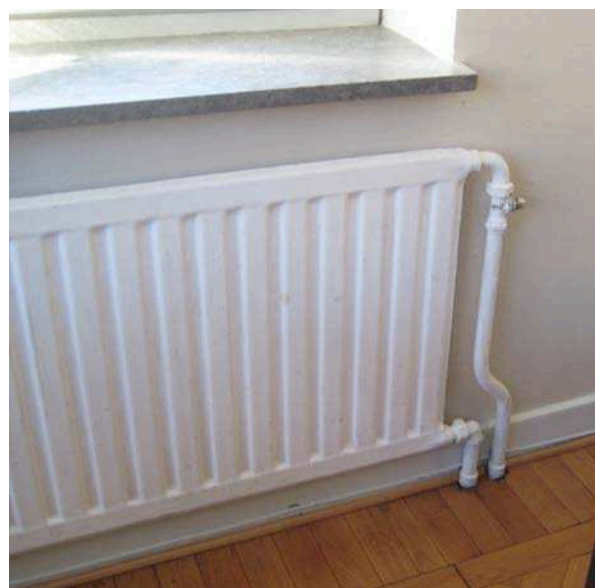
Äldre vattenradiator i tillbyggnadsdelen. Stora rördimensioner som är anpassade för självtryckssystem.

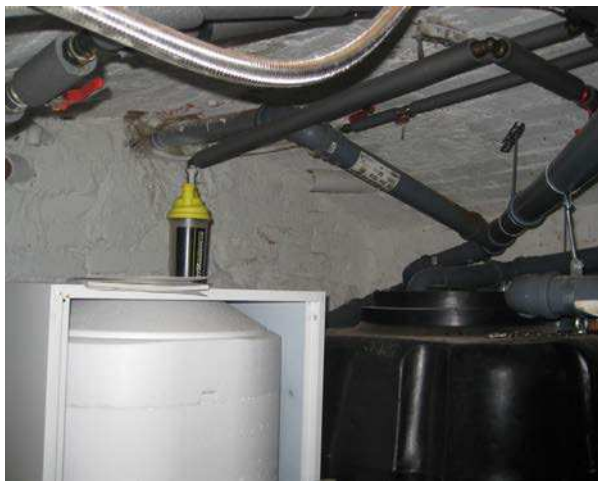
Installationer i huvudbyggnadens källarutrymme. Bl.a. tank till fettavskiljare.

läckage av dålig lukt förekommer i dessa utrymmen som även inrymmer fettavskiljare från ovanförliggande restaurangkök.

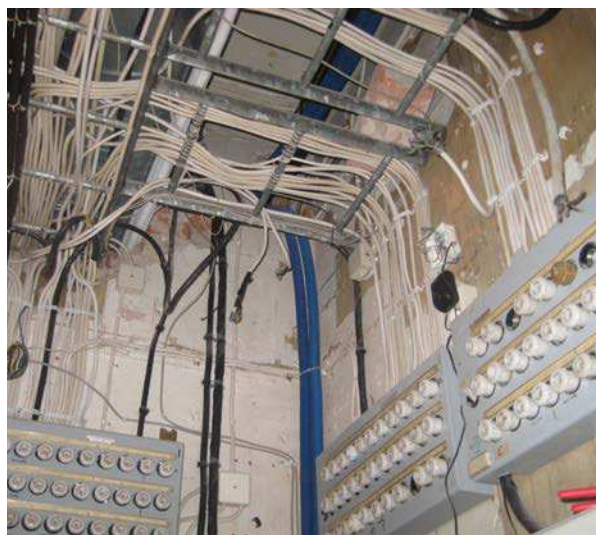
Inkommande el-servis med huvudcentral finns i huvudbyggnadens källarutrymme. El-mätare och gruppcentraler finns på flera ställen, bl.a. i huvudbyggnadens bottenvåning, i anslutning till källarlarnedgången. El-kanalisation och kabelförläggning är utförd på olika sätt och vid skilda tillfällen. Delar av installationerna uppfattas som provisoriskt eller tillfälligt utförda, särskilt i anslutning till att den tidigare anslutande byggnaden på grannfastigheten revs. Även utvändigt är kvarvarande installationer i och mot gränden i norr bristfälligt omhändertagna. En säkerhetsmässig inventering och genomgång av kvarvarande installationer behöver göras för att klargöra vad som är bruk och vad som kan demonteras. Inom lokalerna förekommer både utanpåliggande och infällt montage, beroende på ursprung och tillkomsttid. Även här behövs en samlad besiktning och inventering av el-installationerna för att säkerställa såväl brand- och personsäkerhet som teknisk funktion.

El-centraler i huvudbyggnadens bottenvåning. Omfattande dragningar av kablage där sannolikt delar tagna ur bruk eller provisoriskt anslutna i samband med tidigare genomförda rivningar.
