# Ocab

## Miljöinventering Norra kontor

Objektets adress:  
Rävgrytsbacken 12, Stockholm

Besiktningdag:  
2019-10-18

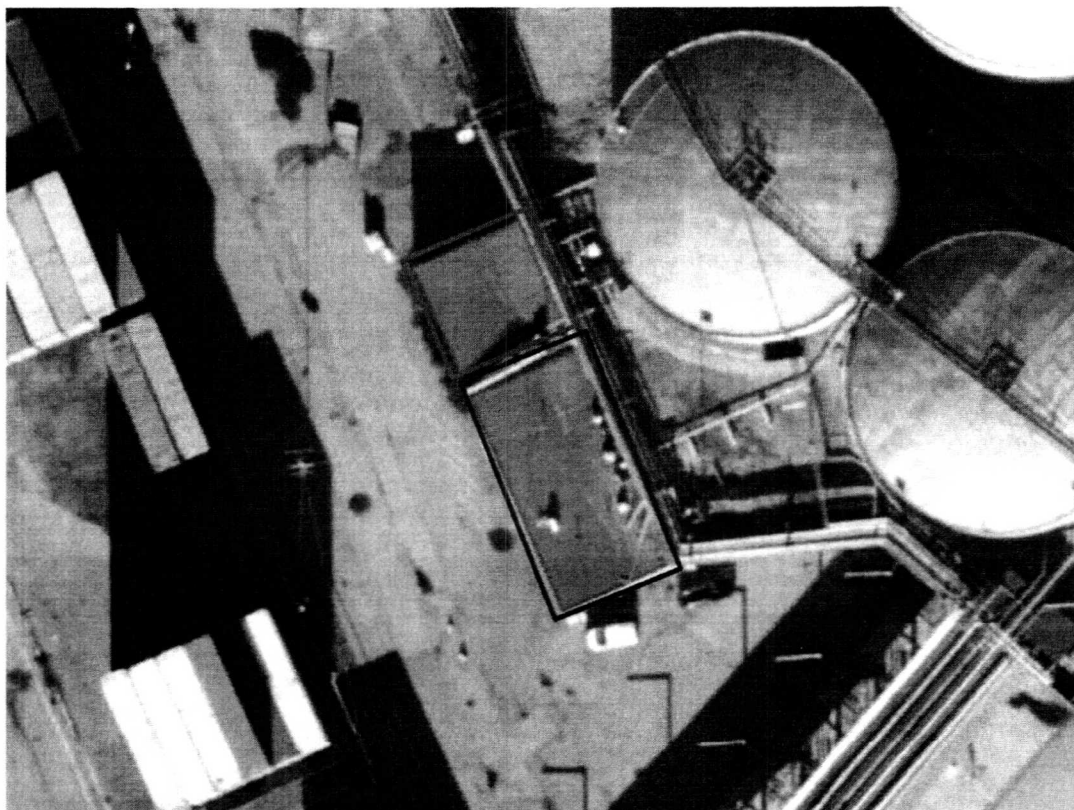
## SITUATIONSPLAN

*Figur 1. Äldre del av byggnad (1961) är inringad med rött. Utbyggd del (1970) är inringad med blått.*
