Miljöinventering

Södra kontor

Objektets adress:
Rävgrytsbacken 12, Stockholm

Fastighetsbeteckning:
Statoil 2/Cirkle-K Södra

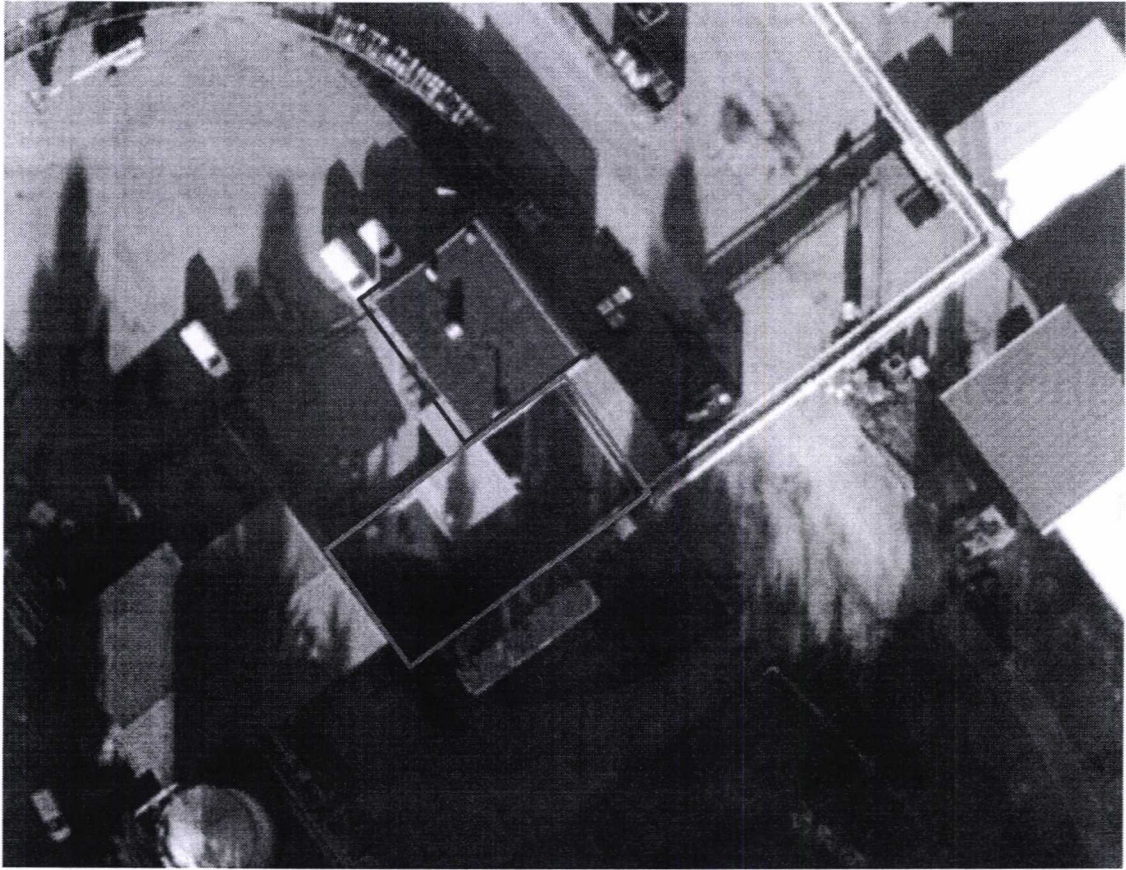
SITUATIONSPLAN

Figur 1. Kontorsbyggnad i 2 plan uppförd omkring 1960 är inringad med rött. Nyare del som bedrivs som verkstad i 1 plan är inringad med blått. Källa: Hitta.se
