Bevarandemöjlighet av hus 15 & 16 i Gasverksområdet.

Gasverksområdet, Hjorthagen

Slutrapport fuktstatusinventering

Område Fd Gasverket i Värtan. Norra Djurgårdsstaden	Hus Nr Hus 15	
Inventerad av Tomas Breiman	Inventerad Februari 2015	Status Åtgärdsprogram, underlag för kalkyl.

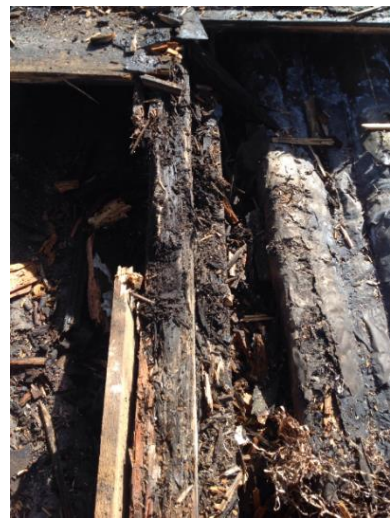
Bild 4 Exempel på skador i tak

I taket har olika utredningar och undersökningar konstaterat fukt- och rötskador. 2015 rekommenderade KONKRET i sin statusrapport ³ att takets alla organiska byggmaterial måste bytas ut. Denna bedömning görs även 2021 av GEOSIGMA ¹³. Att fukt- och rötskador är ett stort problem konstateras även i samband med ett underhållsarbete som utförs 2014-04-02 på uppdrag av Exploateringskontoret, se bild 3 och bild 4.

Fukt- och rötskador i takets organiska byggdelar, kombinerat med att bärande takkonstruktion behöver besiktigas, resulterar i omfattande rivning. Yttertak, råspont, isolering, innertak etc kommer omfattas av rivning. Endast bärande stålkonstruktion kan bevaras förutsatt att konstruktionen klarar gällande krav på laster och skick. Förstärkning och renovering av bärande takkonstruktion kan antas utifrån erfarenhet från andra byggnaders takkonstruktioner inom Gasverksområdet.

Det finns även risk för att bärande konstruktionen är försvagad pga den fukt som har trängt in genom åren. Då taket under lång tid utsatts för läckage och fukt krävs noggrann genomgång av husets bärande takkonstruktion.

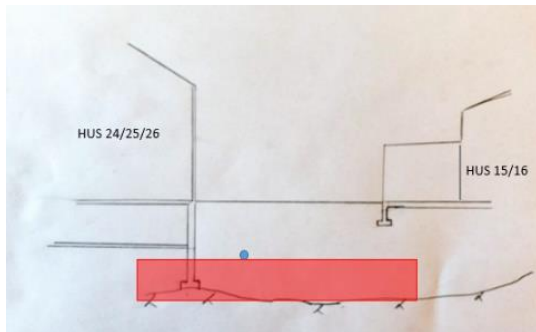
Läckage kring den gamla tjärledningen kan utgöra en av källorna till de förorenade områden som finns utmed Norra Gränd. Ledningen har flera olika anslutningar, bl.a. från Hus 25 samt Hus 30. Tidigare sanering i andra områden kring tjärledningar har visat att läckage och spridning av föroreningar finns.

Bild 5: Principsektion visar större utbredning av förorening (rödmarkering) från tjärledning (blåmarkering) i Norra Gränd. Sektionen visar även skillnaden på hur husen är grundlagda.

Sanering och avlägsnande av f.d. tjärledning krävs i Norra Gränd i direkt anslutning till Hus 15/16. Det finns även en risk för att föroreningar trängt in under byggnaden. För att minimera hälsorisker för människor som i framtiden ska vistas i lokalen bör sanering genomföras i så hög grad som möjligt.

Att sanering inte kan utföras, intill och under huset, på samma sätt som vid majoriteten av andra byggnader, beror på husets grundläggningstyp samt konstruktionens dåliga skick. Huruvida sanering är möjlig till en godtagbar nivå, utan att huset skadas, är osannolikt.

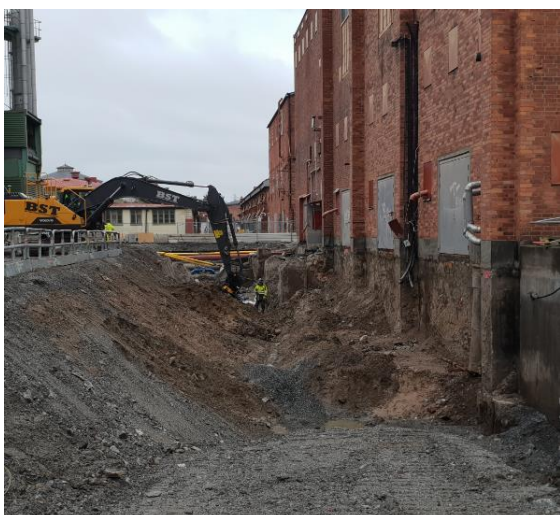
Bild 6: Sanering och avlägsnande av den gamla tjärledningen i samband med ledningsarbeten utmed Hus 21 i Gasverket Östra (2020).

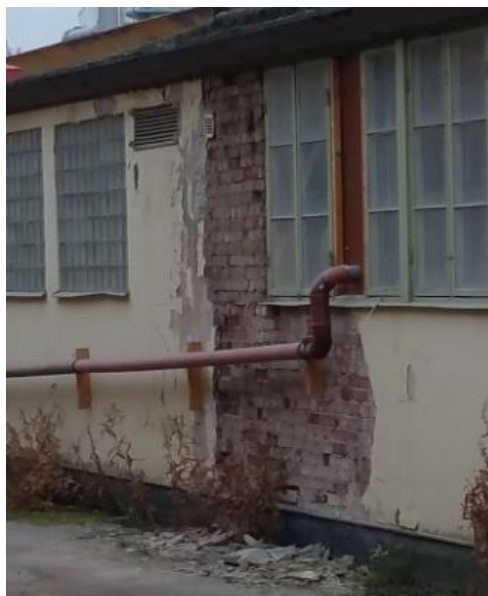
Stockholms stad har åtgärdat flera putsskador efter år 2014 men det återkommer. Se bild 4 och 5.

Bild 4. Putsskada 2014.

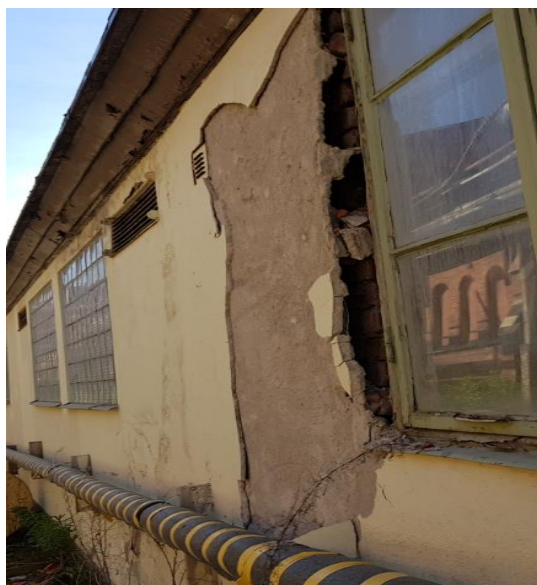
Bild 5. Samma område efter lagning maj 2019

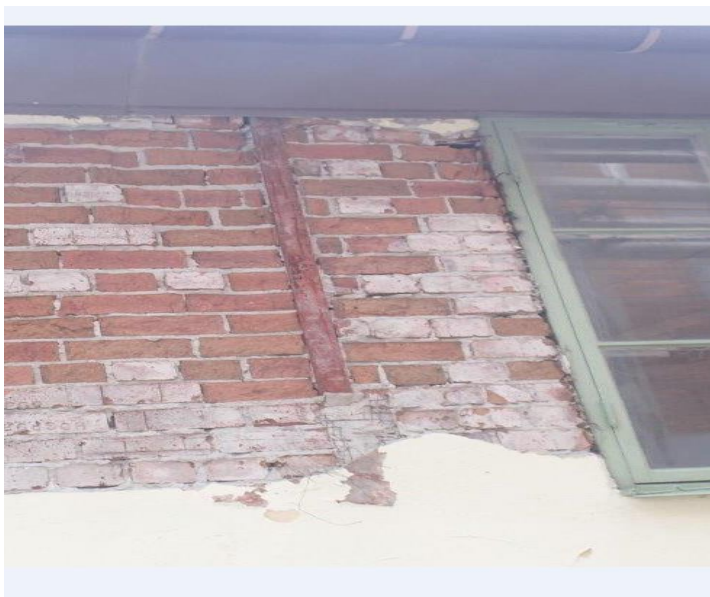
Delar av stålkonstruktionen inomhus ser bra ut. Den har med undantag av de senaste åren till största delen legat torrt och varmt. Om det är en pelare som syns på bild 9 så står stommen för långt ut i väggen med risk för kondensutfällning och rotskador.

Bild 9. Norra fasaden 2014. Stålpelare ligger ytligt och utgör en köldbrygga.

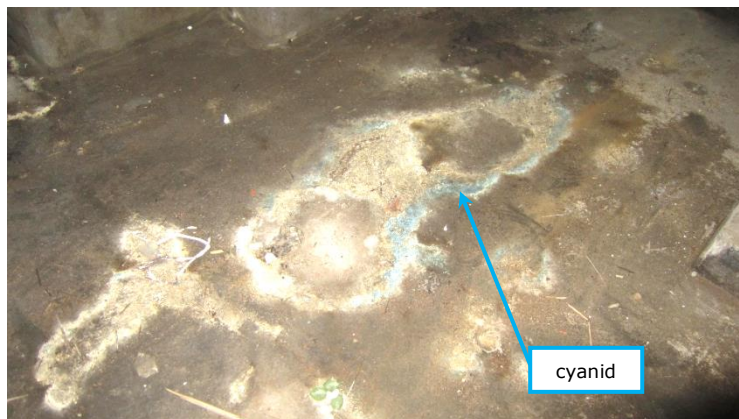
Golv är en platta på mark med ställvisa cyanidföreningar och kalkutfällningar. Betongen är i allmänt dåligt skick och med varierande kvalitet. Inga sättningar har noterats, dock har betongen spjälkat och skittat sig vid provplats G2. Plattan innehåller endast sporadiskt med armering och främst i anslutning till provplats G3.

Platta på mark hus 8 med cyanidförening.

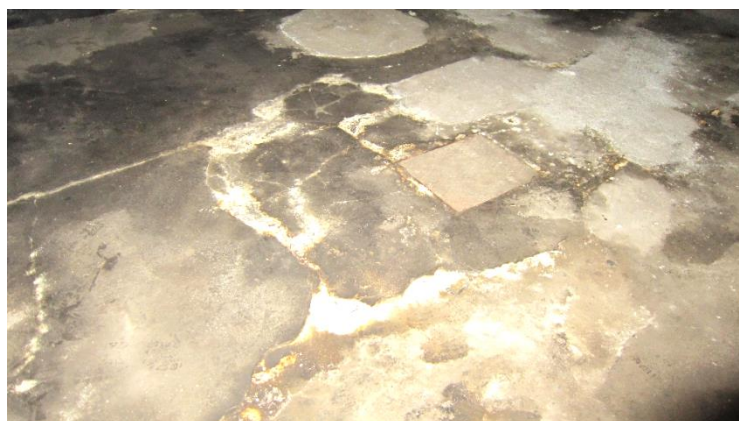
Ojämnheter i golv (platta på mark hus 8).

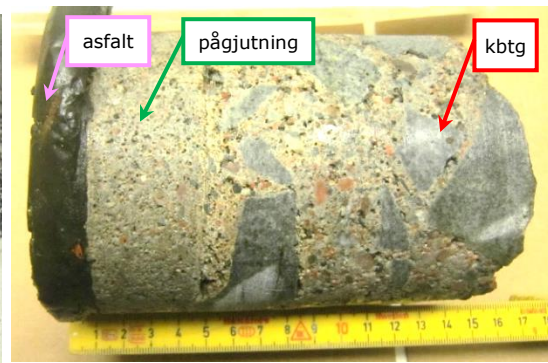
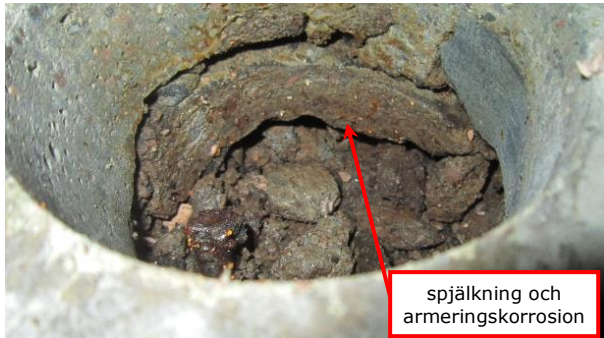
Provplats G2 hus 8 och utborrad kärna 8:G2.

Prov G1 & G2 är borrade i troligtvis ursprunglig betong som är porig och porös medan prov G3 är från relativt ny betong av bra kvalitet. Detta område är troligen nyare och betydligt tjockare, borrningen avbröts vid 185 mm djup (T=68-90 mm vid provplats G3).

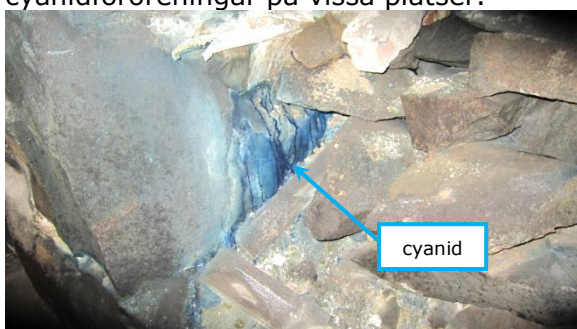
Cyanidförorening på insida stensockel/vägg (hus 8).

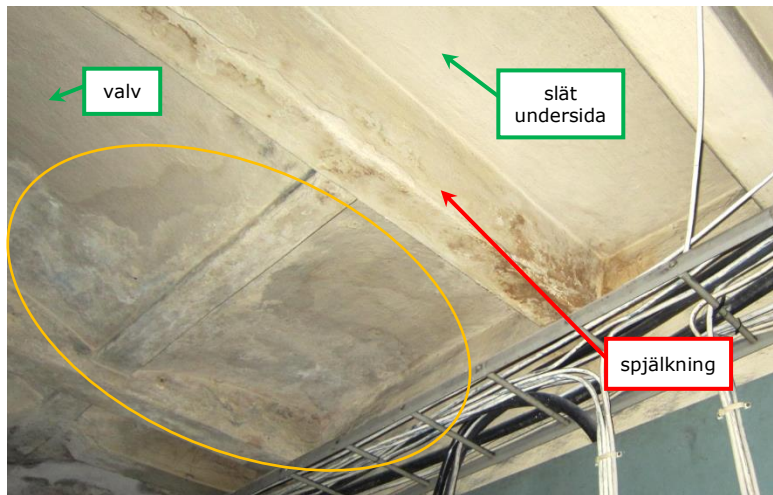
Det finns ett mindre rum i källarens ena hörn som har ett tak av betong. Bjälklaget har mellan balkarna både valv och slät betong, vilket troligtvis innebär att åldern är varierande. Läckage och spjälkningar förekommer i taket, se bild nedan.

Betongvalv med läckage och balkar med spjälkningar.

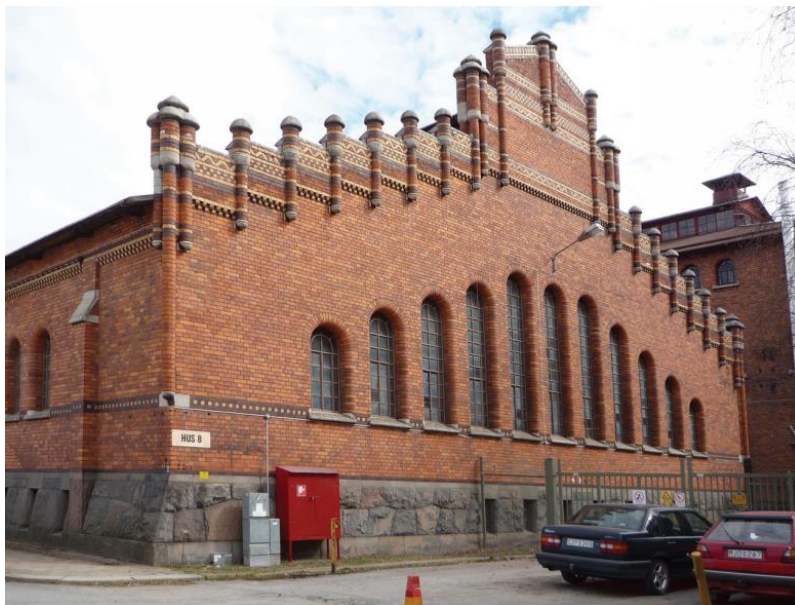
Hus 8.

Fasaden har endast mindre skador i form av enstaka sönderfrusna tegelstenar. Många fogar mellan tegelstenarna är urlakade.

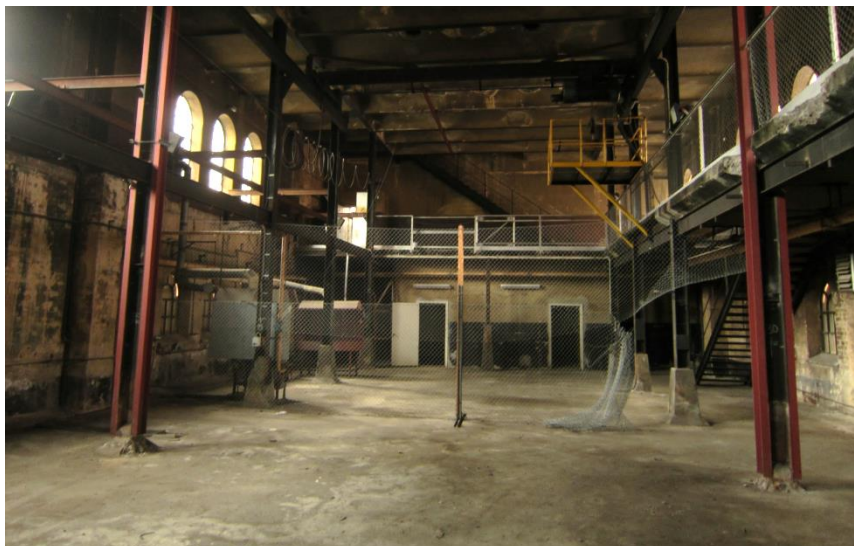
Golvet som är en platta på mark, skicket är allmänt dåligt. Plattan är oarmerad och har ställvisa områden med sättningar och resningar. Direkt innanför dörren finns dock ett område på ca 5 m² med ny armerad betong.

Platta på mark plan 1 hus 10.

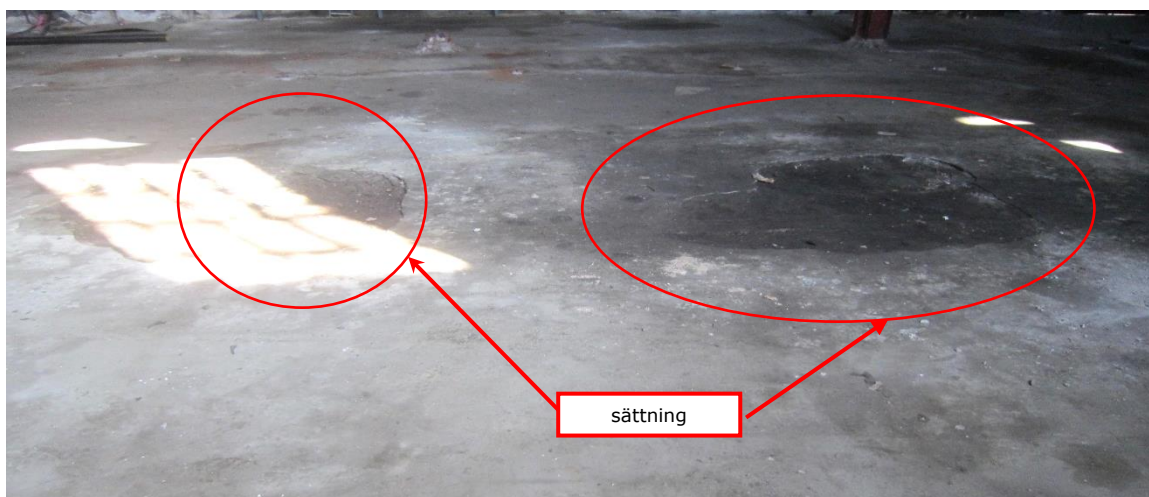
Sättningar i golvet.

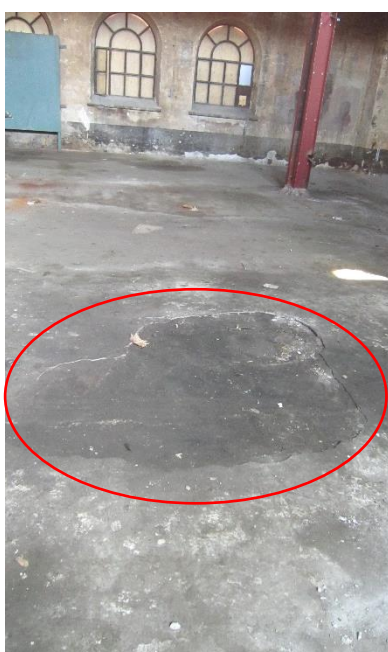
Sättning.

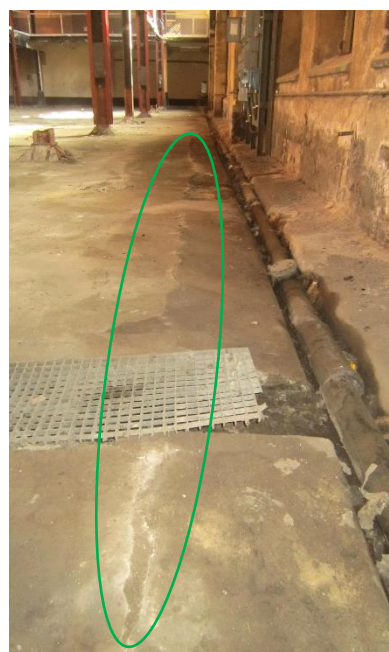
Resning.

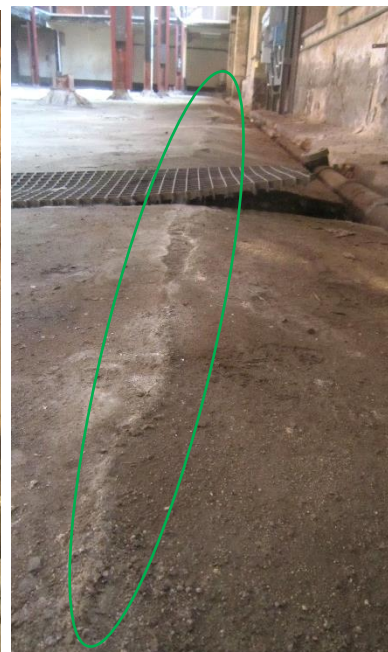
Resning.

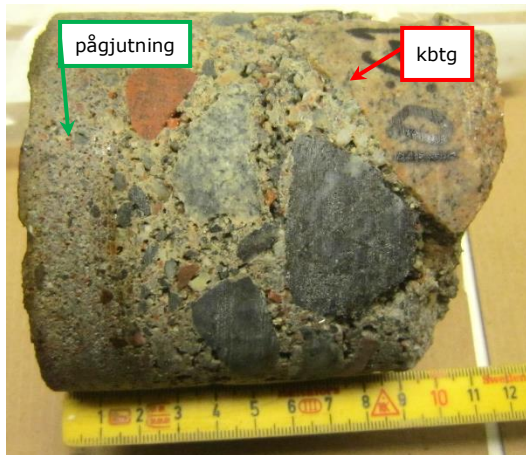
Utborrad kärna 10:G1.

De utborrade kärnorna visar en porig betong med stor ballast. Det finns inga sättningar i mark under plattan vid provplatserna. Troligen är

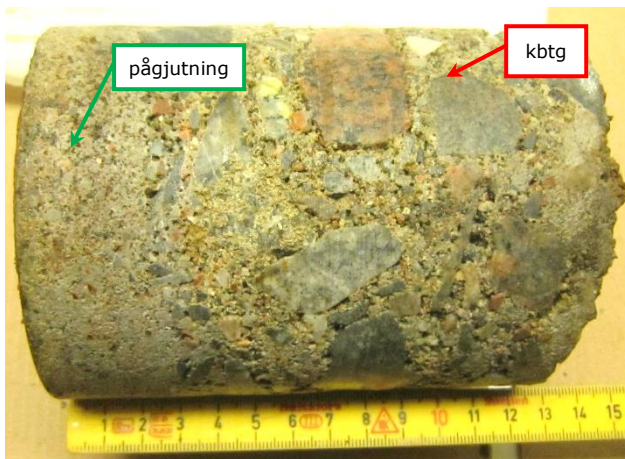
Utborrad kärna 10:G2.

Resultaten från tryckprovningen visar på en betong av låg kvalitet. Klassificeringen enligt EKS 9 är **C8/10**, enskilda värden var 19, 15 och 14 MPa (10:G1-G3).

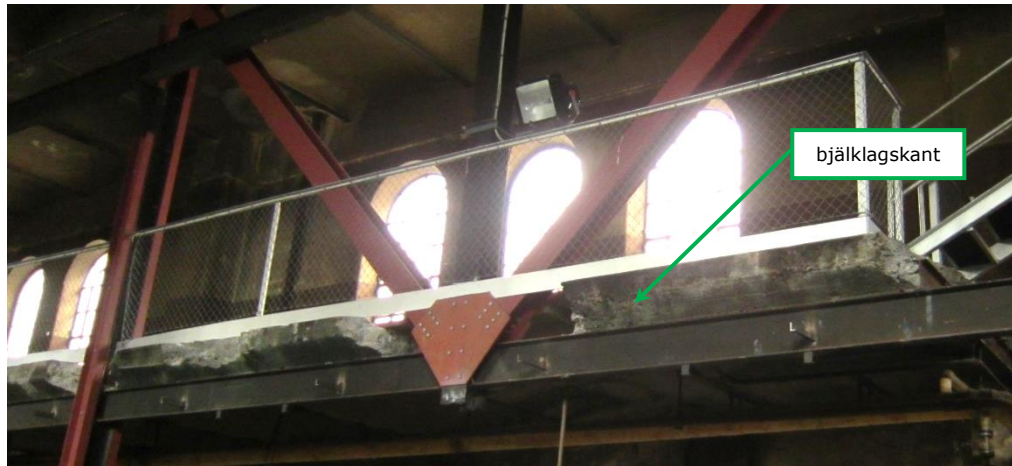
Betongbjälklaget på plan 2 är i allmänt dåligt skick. Mellan balkarna ligger ett oarmerat valv med porös och porig betong, se bilder nedan. Kärna G4 gick sönder i 3 delar pga av den dåliga kvaliteten vid borrningen och gick därför ej att tryckprova. Den inre kontorsdelen har ett uppbyggt trägolv ovan betongbjälklaget och har ej undersökts närmare. Det observerades dock inga skador i bjälklaget undersidor därför kan man troligtvis anta att betongen är oskadad. Betongen är slät på undersidan och ej av valvtyp som den övriga delen.

Bjälklaget plan 2.

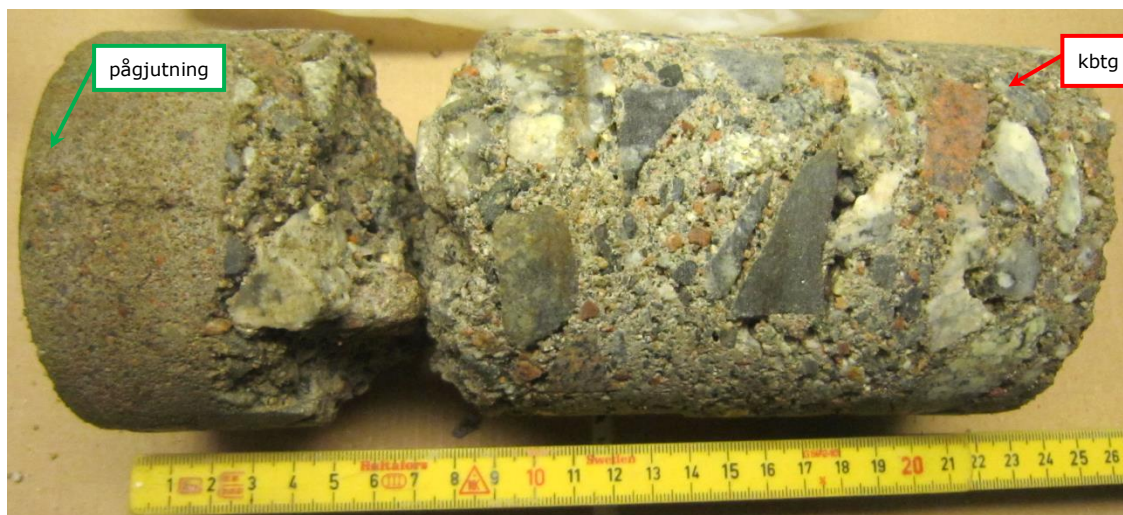
Utborrad kärna 10:G5.

Resultaten från tryckprovningen visar på en betong av låg kvalitet. Klassificeringen enligt EKS 9 är ej möjlig då endast 2 provkroppar har trycks. Enskilda värden var 14 och 31 MPa (10:G5-G6).

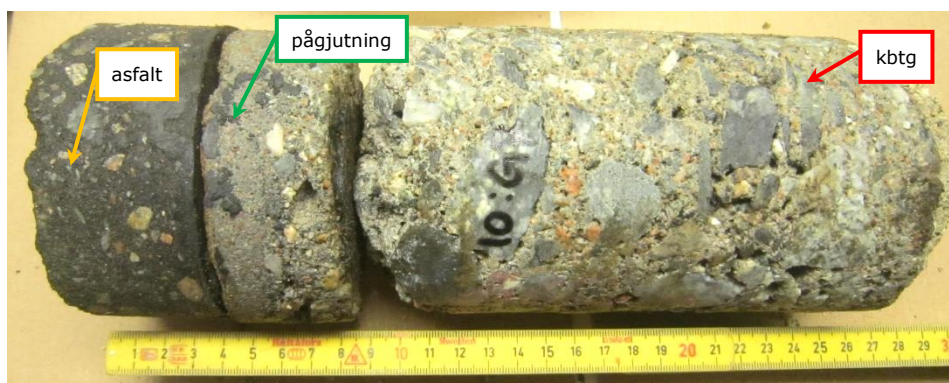
Utborrade kärna 10:G7.

Konstruktionsbetongen i bjälklaget är i valv (troligen oarmerat, ingen armering påträffades vid provningen) med en påggjutning och en övre asfalt. Asfalten bommar på stora delar av bjälklaget (~75%). Från de utborrade kärnorna kan man se att betongen har låg kvalitet och är mycket porig.

Resultaten från tryckprovningen visar på en betong av låg kvalitet. Klassificeringen enligt EKS 9 är **C8/10**, enskilda värden var 11, 17 och 21 MPa (10:G7-G9).

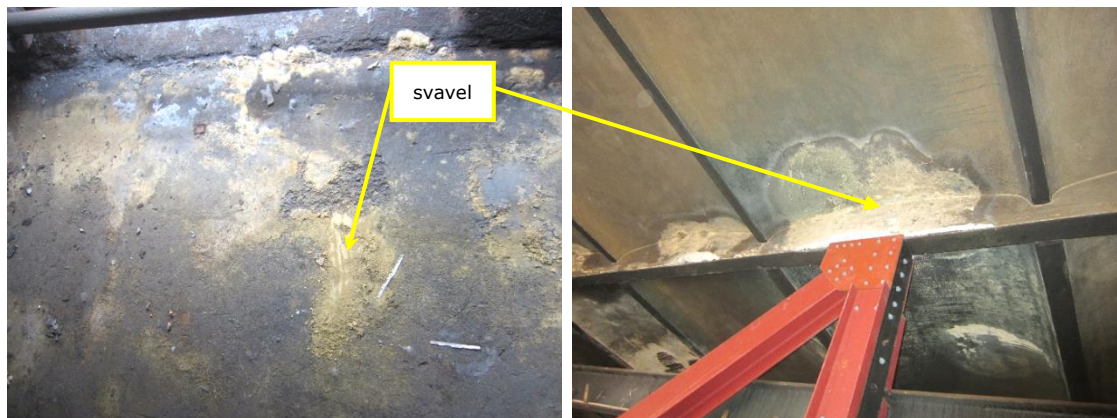
Golvet är förorenat med vad som ser ut som svavel, dessa föroreningar syns på undersidan och ovensidan av bjälklaget.

Föroreningar i bjälklaget, troligen svavel.

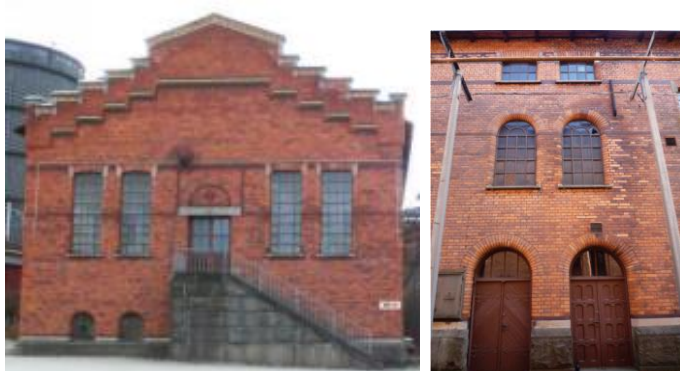
Hus 10

Fasaden har endast mindre skador i form av enskilda sönderfrusna tegelstenar. Många fogar mellan tegelstenarna är urlakade. Sandstenen under fönstren på södersida är mycket trasiga.

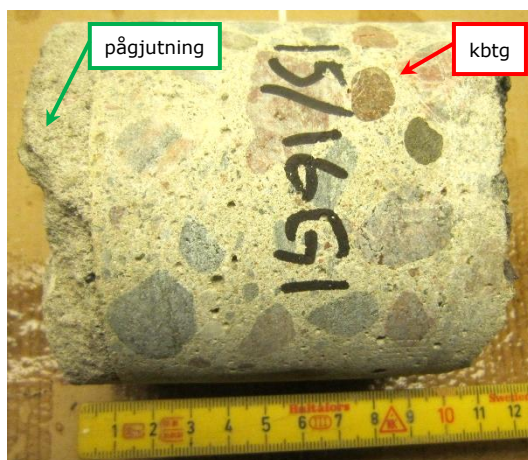
Utborrad kärna 15/16:G1 (platta på mark).

Plan 1 är till största del en platta på mark förutom den lilla del som finns över källaren, som då är ett armerat bjälklag. Inga synliga skador har upptäckts vid den okulära kontrollen. Denna byggnad har endast använts som matsal.

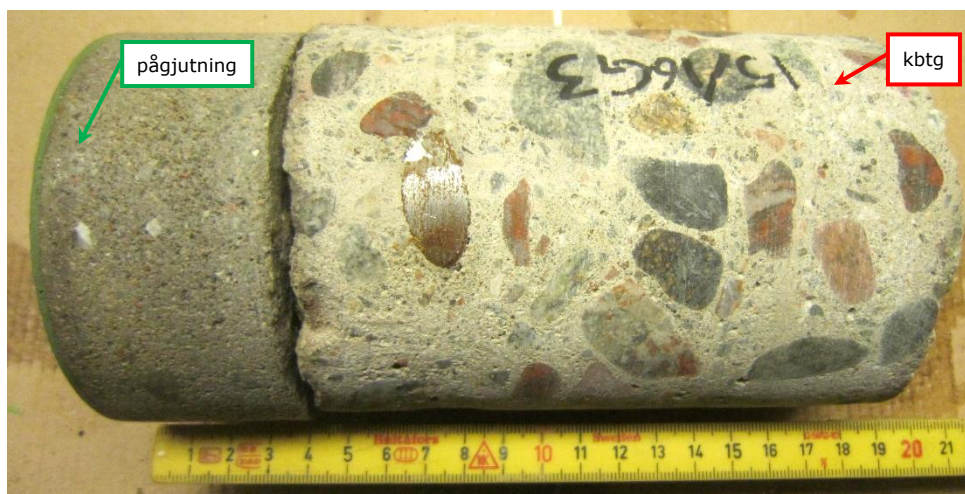
Utborrad kärna 15/16:G3 (bjälklag).

Resultaten från tryckprovningen visar på en betong av hyfsad kvalitet. Klassificeringen enligt EKS 9 är **C12/15**, enskilda värden var 29, 33 och 50 MPa (15/16:G3-G5).

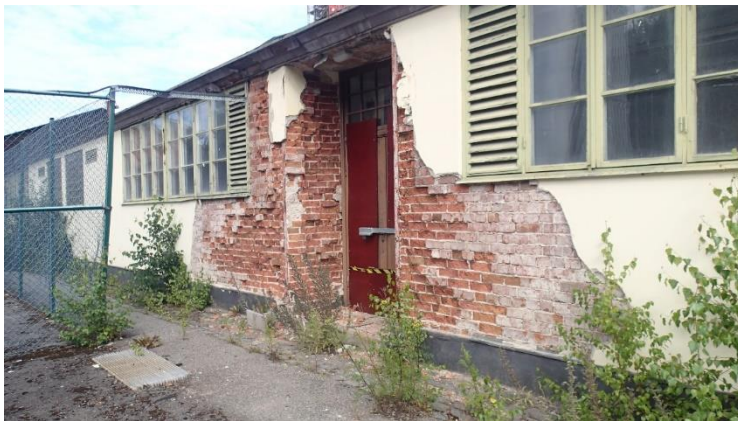
Hus 15/16.

Fasaderna har omfattande skador i form av sönderfrusna tegelstenar. Skadorna är flera m² stora.

För att kontrollera teglets kvalitet har några stenar tryckprovats. De enskilda resultaten från provningen var 16, 9 och 5 MPa. Utifrån dessa värden har en grov uppskattning av **murverkets hållfasthet** gjorts, medelvärde för alla tre blir **4,4 MPa** (enskilda värden 6,2 4,2 och 2,8 MPa).

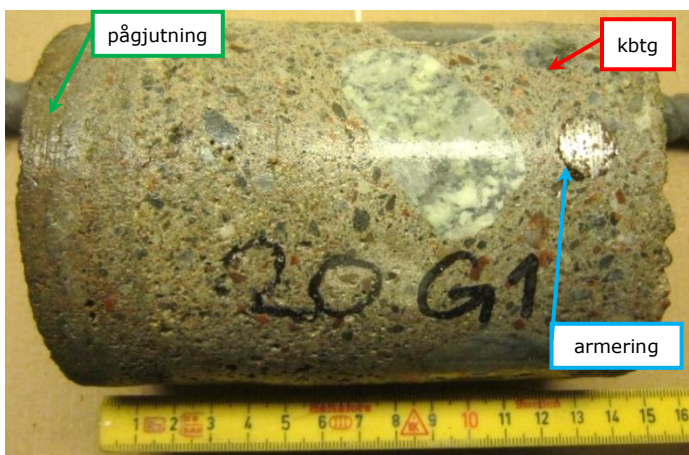
Utborrad kärna 20:G1.

Utrymmet har en kraftig lukt av tjära. I rännor utmed väggarna finns det fortfarande gammal tjära kvar. Golvet är en platta på mark som är armerad i underkant (se kärna G1 & G3). Plattan visar inga tecken på sättningar dock har marken under provhål G1 sjunkit hela 47 cm.

Resultaten från tryckprovningen visar på en betong av god kvalitet. Klassificeringen enligt EKS 9 är **C16/20**, enskilda värden var 23, 26 och 31 MPa (20:G1-G3).

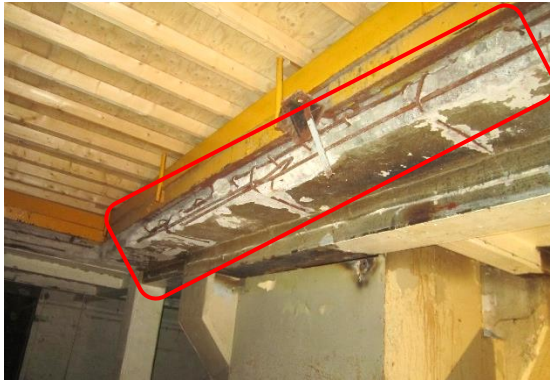
Stora delar av bjälklagets undersida har spjälkningar och synlig underkantsarmering. Den delen som leder mot hus 8 har stämpats och märkts med rasrisk skyltning (ej undersökt).

Armering i bjälklagskanten.

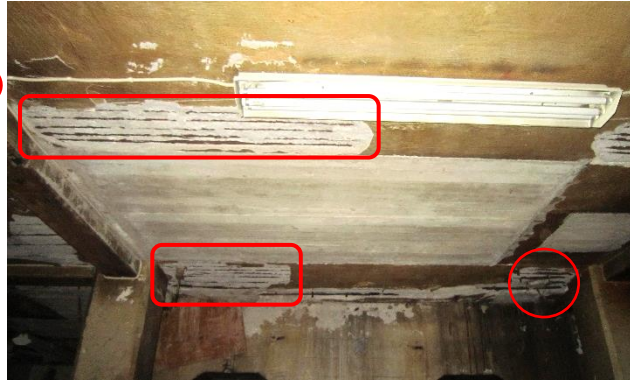
Spjälkning i taket.

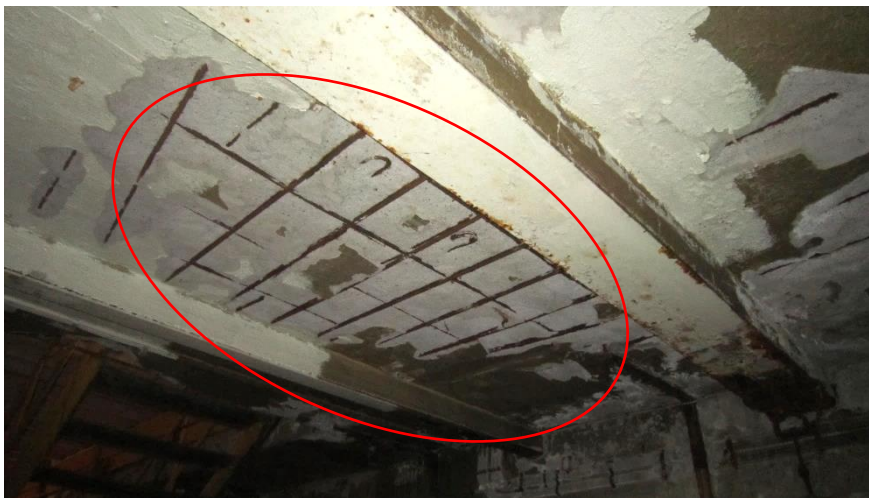
Spjälkning i taket.

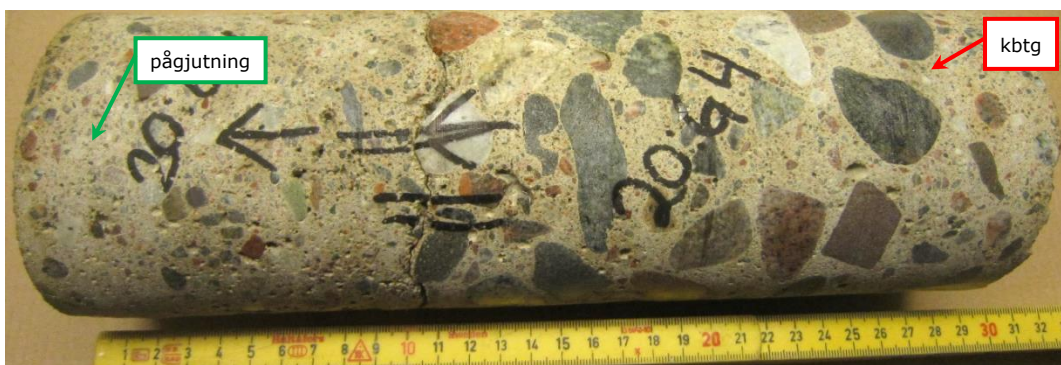
Utborrad kärna 20:G4 (bjälklag).

Golvbjälklagets ovansida har inga synliga skador, dock bommar stora delar av den armerade pågjutningen. Pågjutningen är troligen gjord betydligt senare då det finns klinker mitt i två av de utborrade kärnorna. En stor del av ytan är en platta på mark, se ritning.

Samtliga kärnor är borrade i bjälklagsdelar. Resultaten från tryckprovningen visar på en betong av god kvalitet. Klassificeringen enligt EKS 9 är **C16/20**, enskilda värden var 24, 37 och 40 MPa (20:G4-G6). För bedömning se under 7.1.

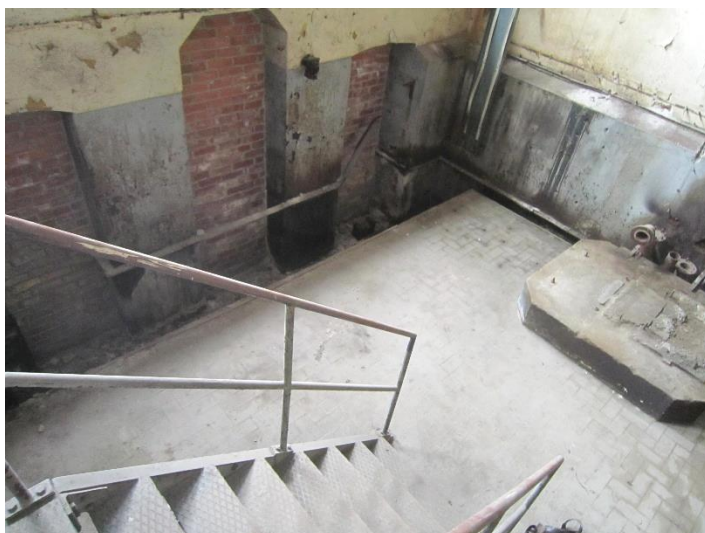
Pannrum/tjärhantering i hus 20.

Utrymmet som finns en halvtrappa ner från markplanet (pannrum/tjärhantering) är endast undersökt okulärt. Rummet har en kraftig tjärlukt. Rummet har troligtvis använts tillsammans med de tjärfyllda rännor som finns i källarplanet. Betongen är belagd med klinkerplattor och bör inte tagit någon större skada från ovansidan. Pga den starka doften av tjära rekommenderas att den delen saneras och eventuellt stängs av.

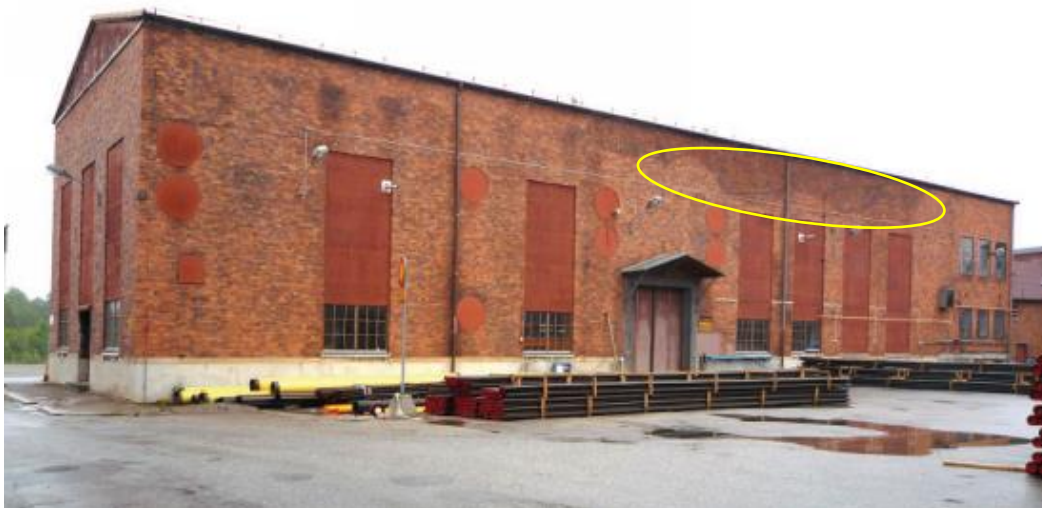
Hus 20.

Fasaderna har ganska omfattande skador i form av sönderfrusna tegelstenar. Skadorna är flera m² stora.

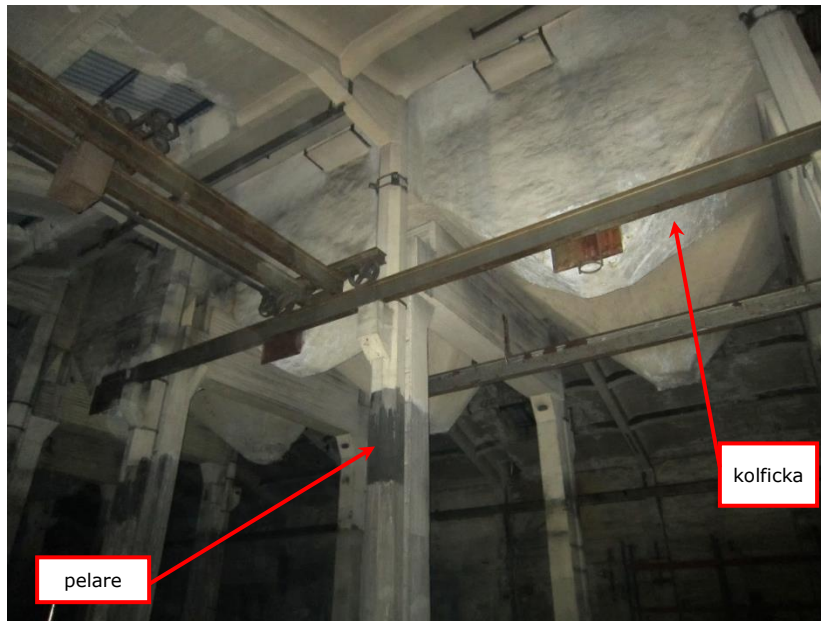
Golvet i detta hus utgörs av asfalt direkt mot grus. Samtliga pelare i husets mitt har bomknackats, 5 av 18 har spjälkskador pga rostig armering. Enstaka har även påkörningskador. Pelarna är höga och slanka. Kloridhalten har kontrollerats i två av de skadade pelarfötter. Halterna ligger på 0,45 och 0,81 vikt-% klorider vilket förklarar spjälkningarna.

Översiktsbild insida hus 24.

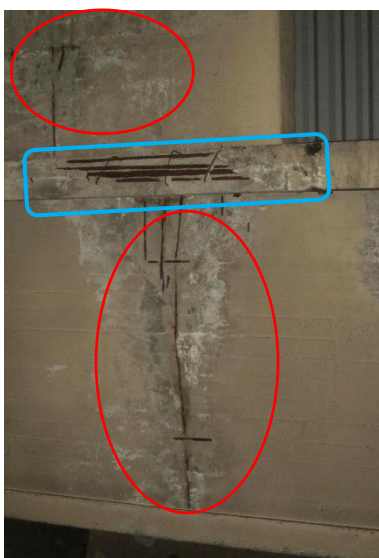
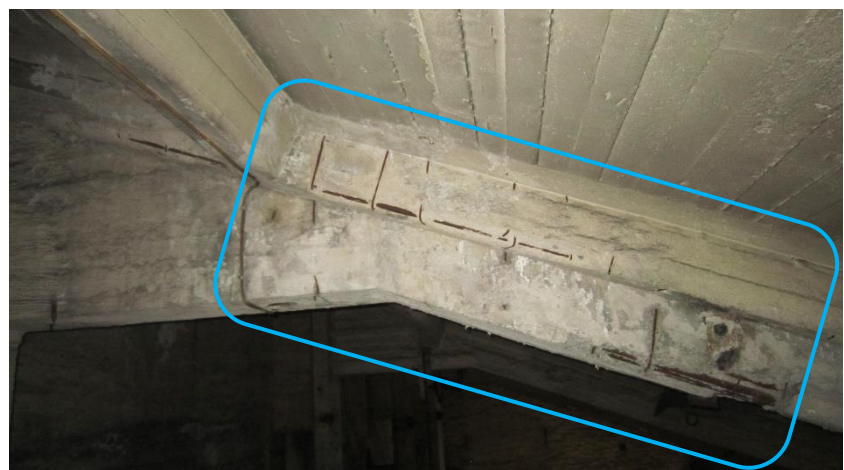
Takplattorna och balkarna (primärer) i betong har på flera platser kraftig armeringskorrosion.

Spjälkning i taket och på balkar.

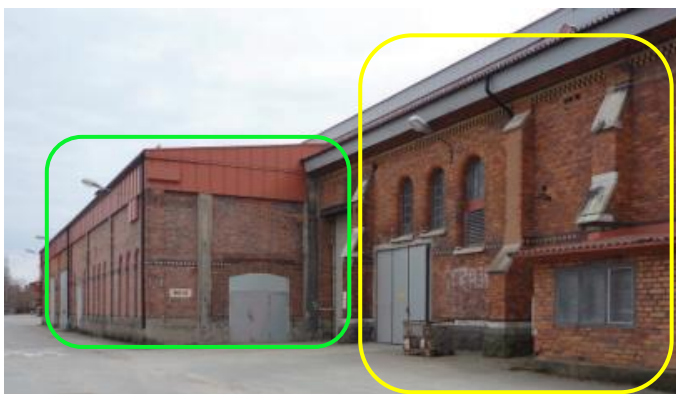
För att kontrollera teglets kvalitet har några stenar tryckprovats 24:TV 1-3. De enskilda resultaten från provningen var 17, 12 och 12 MPa. Utifrån dessa värden har en grov uppskattning av **murverkets hållfasthet** gjorts, medelvärde för alla tre blir **5,0 MPa** (enskilda värden 6,2 4,5 och 4,3 MPa).

Prov vägg 24-26.1-3 får motsvarande resultat. De enskilda resultaten från provningen var 29, 28 och 31 MPa. Utifrån dessa värden har en grov uppskattning av **murverkets hållfasthet** gjorts, medelvärde för alla tre blir **5,8 MPa** (enskilda värden 6,0 5,5 och 6,0 MPa).

Hus 24 (grönt) och 26(gul).

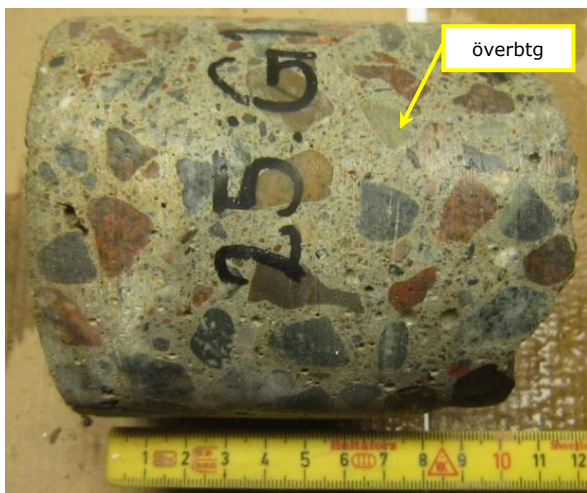
Utborrade kärna 25:G1.

För att kontrollera statusen på bjäklaget har 3 kärnor borrats ur betongen. Vid denna borrning, där 2 av 3 är genomgående, konstaterades av det finns 2 lager konstruktionsbetong. Den övre har troligtvis tillkommit vid en senare förstärkning av ett trasigt golv.

Resultaten från tryckprovningen visar på en överbetong av mycket god kvalitet. Klassificeringen enligt EKS 9 är **C50/60**, enskilda värden var 63, 57 och 61 MPa (25:G1-G3). Dessa prover kommer från den övre delen av kärnorna (överbtg). På de undre del finns endast ett enskilt värde på 71 MPa (25:G3).

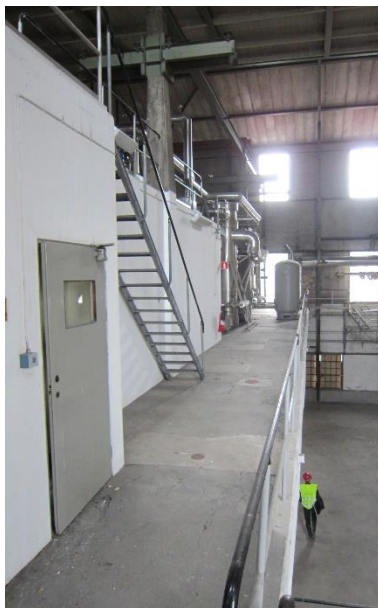
Entresolbjälklaget har skador pga av armeringskorrosion som har orsakat spjälkningar på över- och undersidor. Den apparatur som finns på bjälklaget har läckt något innehållande salt som har orsakat skadorna på balken och i den övriga betongen. Armeringen rostar i samtliga utborrade kärnor. För att verifiera skadeorsaken har kloridprover tagits ur kärnorna. Prov 25:G6 med mycket rostande armering har på djupet 70-75 från ök konstruktionsbetongen 1,28 vikt-% klorider. I prov 25:G5 är motsvarande halt 3,86 vikt-% klorider på djupet 50-55 mm, se bilder nedan.

Ovansida bjälklag.

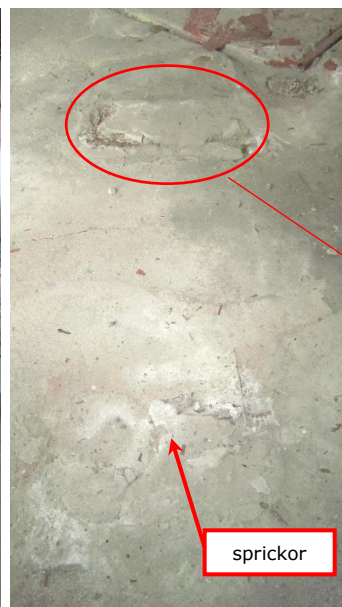
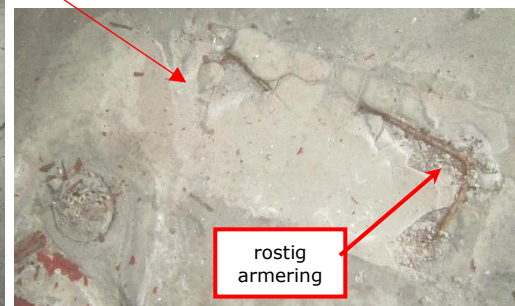
Spjälkningar i golvet i anslutning till brunn vid borrhål G5.

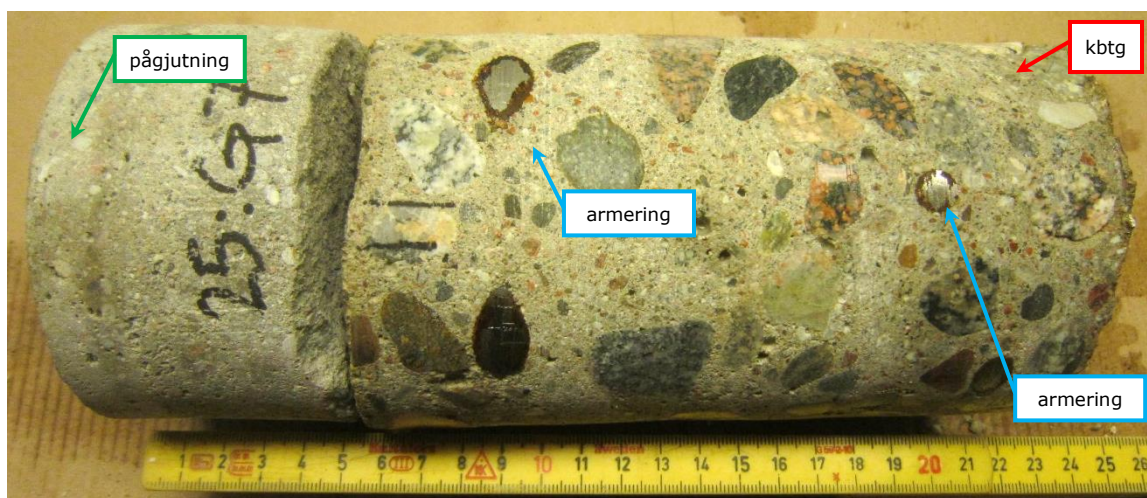
Utborrade kärna 25:G6 (för skadad för att tryckprova)

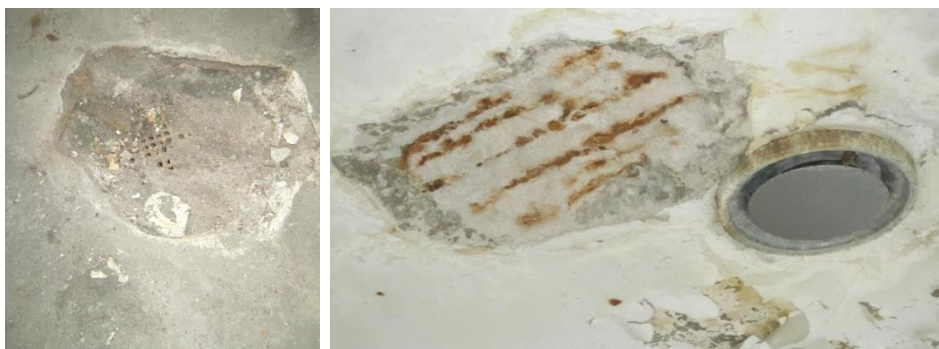
I anslutning till en av brunnarna på kontrollrummets tak konstaterades en mindre spjälkskada, även på undersidan av taket syns spjälkningar.

Spjälkningar på ovan- och undersida av kontrollrummets tak.

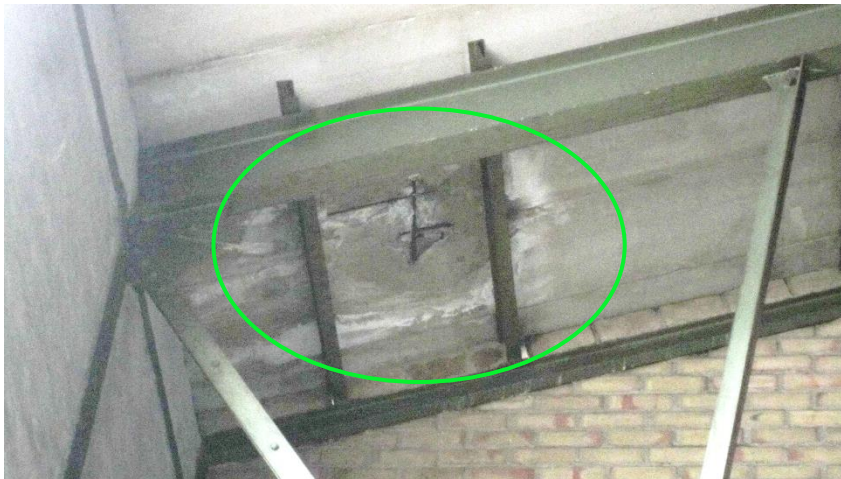
Yttertaket består av betongplank som på ett fåtal platser har läckage och spjälkningar, se bilder nedan.

Läckage och spjälkning i taket.

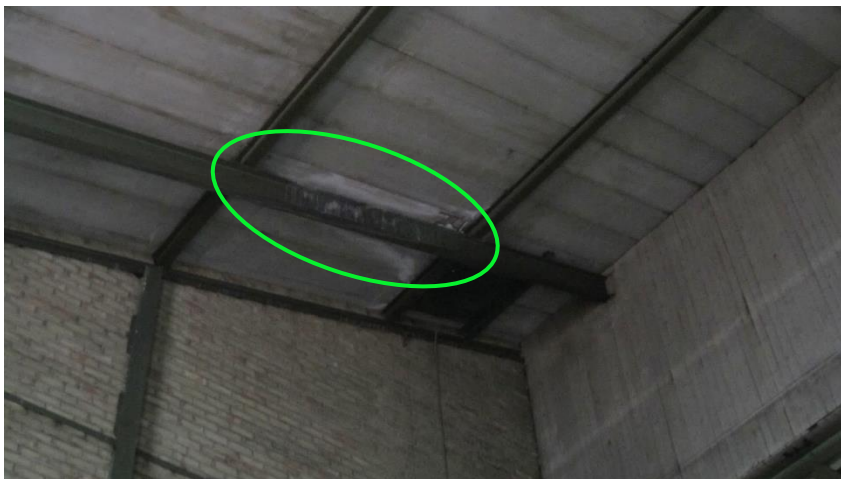
Läckage i taket.

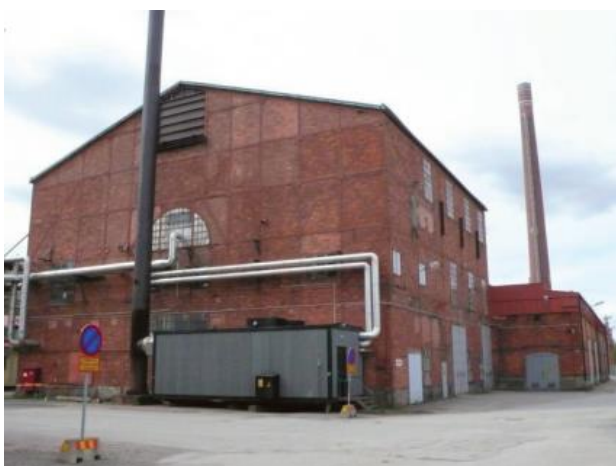
Hus 25.

Fasaderna har ganska omfattande skador i form av sönderfrusna tegelstenar. Skadorna är flera m² stora. Det förekommer flera lagningar med nyare tegel som förmodligen har lägre densitet och därmed lägre hållfasthet.

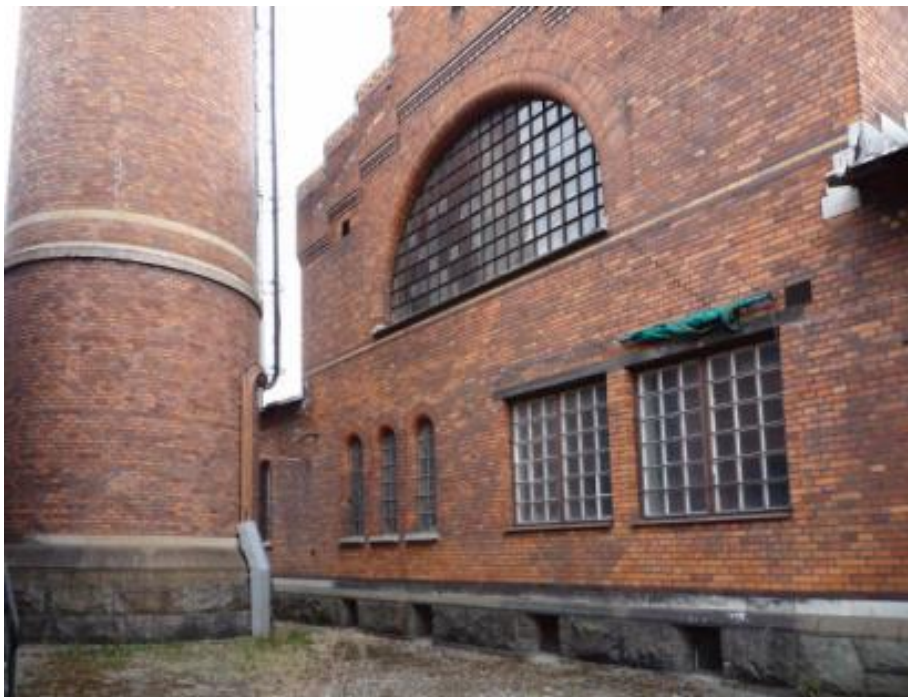
Hus 26.

Fasaderna har ganska omfattande skador i form av sönderfrusna tegelstenar. Skadorna är flera m² stora. Det finns en utanpåliggande betongpelare med omfattande skador o nedre delen.

För att kontrollera teglets kvalitet har några stenar tryckprovats 26.1-3. De enskilda resultaten från provningen var 32, 33 och 31 MPa. Utifrån dessa värden har en grov uppskattning av **murverkets hållfasthet** gjorts, medelvärde för alla tre blir **7,0 MPa** (enskilda värden 6,8 7,2 och 7,0 MPa).

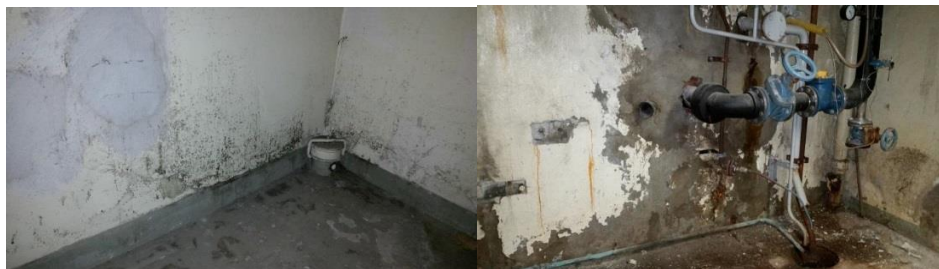
Platta på mark med hög fuktbelastning i både golv och väggar, det saknas troligtvis både isolering och fuktspärr.

På väggarna förekommer saltutfällning, armeringskorrosion och påväxt i nedkant.

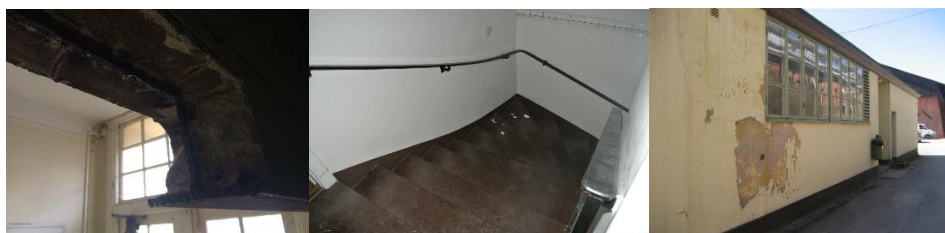
Plattan har hög fuktbelastning, det saknas troligtvis både isolering och fuktspärr. Delar av bjälklaget, till exempel i anslutning till köket har förhöjda fuktvärden vilket kommer att kräva extra insatser.

Stommen är av stål och är av relativt god kvalitet, med lokalt förekommande ingrepp.

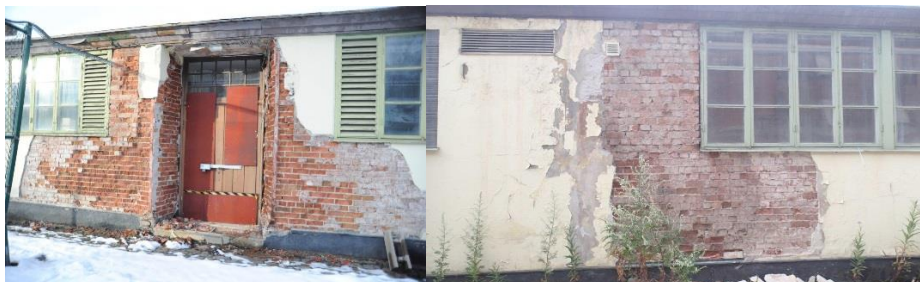
Det förekommer omfattande putssläpp och frostsprängningar i teglet. Ytterväggens konstruktion är en riskfaktor och det kommer att krävas en förändrad konstruktion. Förhöjda fuktvärden finns vid köldbryggor i fasaden.

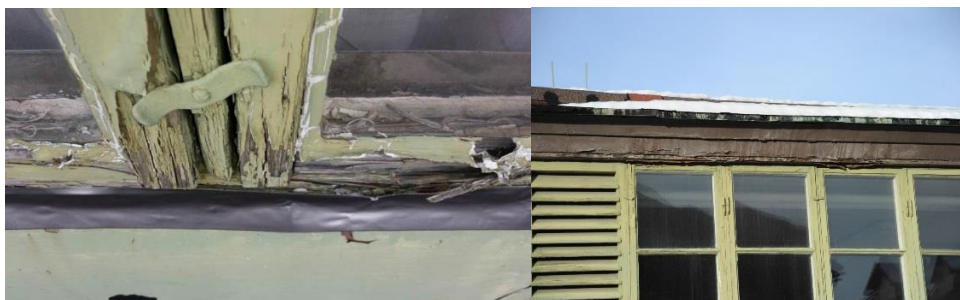
Samtliga träfönster och glasbetongpartier är i behov av renovering och de har dåliga U-värden.

De lanterninfönster som finns förefaller vara i god kondition, men skulle behöva bytas och ersättas med stål/aluminium för att klara den höga fuktbelastning de utsätts för.

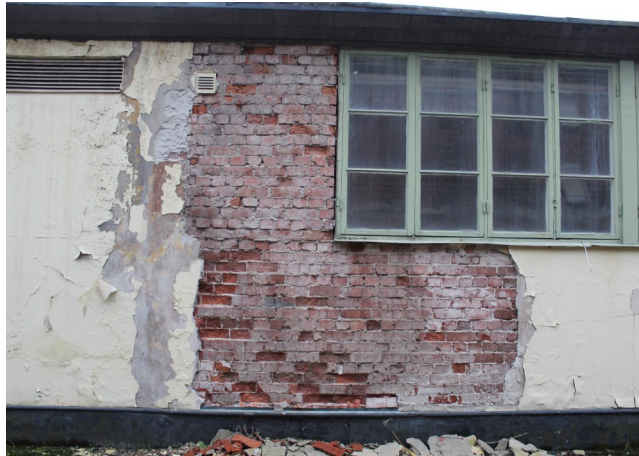
Bild 76: Vittrad fasad med plastfärg som släpper från fasaden. Bilden är tagen 2014.

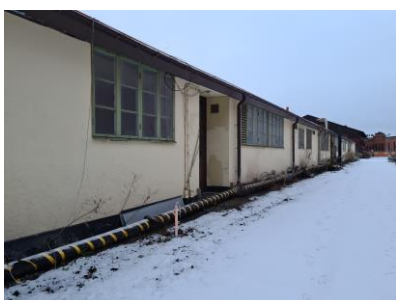
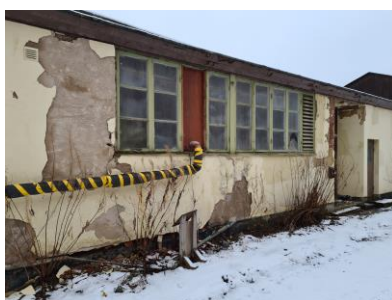
Stora delar av fasaden är i mycket dåligt skick. Se även foton från entréerna nedan.

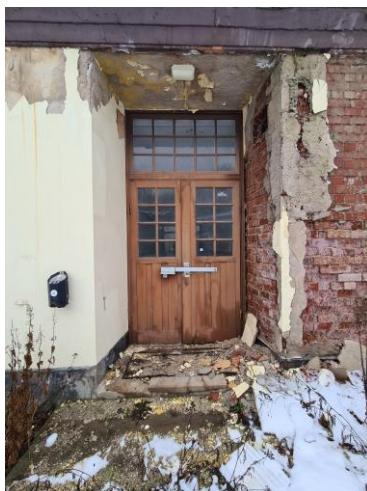
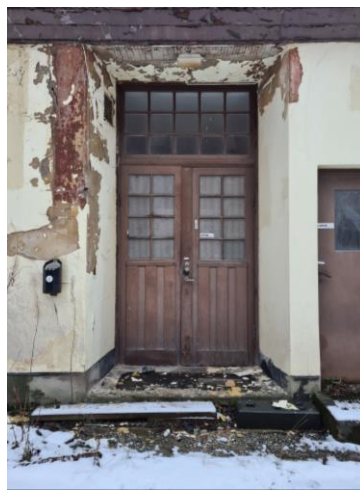
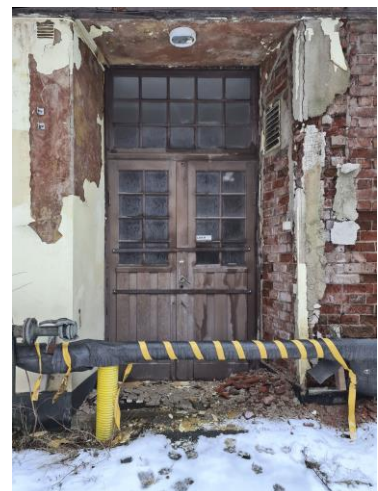
Entréernas pardörrar av ek. Kring många av entréerna har putsen lossnat och blottat tegelväggen

Med utgångspunkt från befintlig marknivå kring byggnaden är det ett trappsteg, ca 15 cm, till varje entré. Nivåskillnaden får av tillgänglighetsskäl inte vara större än 1 – 1,5 cm. Lite drygt 13 cm höjdskillnad behöver därför tas upp med ramp med lutning max 1:20, vilket innebär en ramplängd på 2,6 m. Det är dock inte helt lyckat med ramper till en publik handelslokal. Med ramper följer ledstänger, räcken och rymlig vändyta utanför entréerna. Bra om ramper går att undvika.
