Bevarandemöjlighet av hus 15 & 16 i Gasverksområdet.

Gasverksområdet, Hjorthagen

Slutrapport fuktstatusinventering

Område Fd Gasverket i Värtan. Norra Djurgårdsstaden	Hus Nr Hus 15	
Inventerad av Tomas Breiman	Inventerad Februari 2015	Status Åtgärdsprogram, underlag för kalkyl.

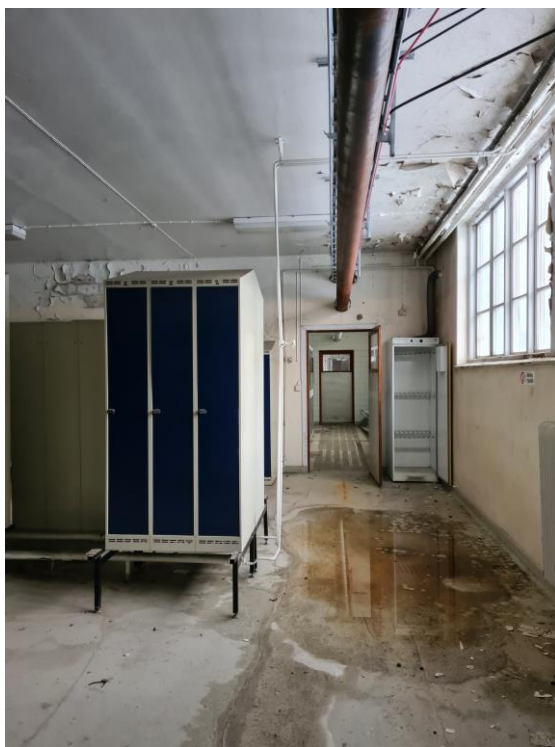
Ett av omklädningsutrymmena längs fasad

Fasadfönstrens överkant i de befintliga omklädningsutrymmena (foto t v) ligger i takfotsnivå. Det finns inte mycket utrymme för installationer ovan undertak.

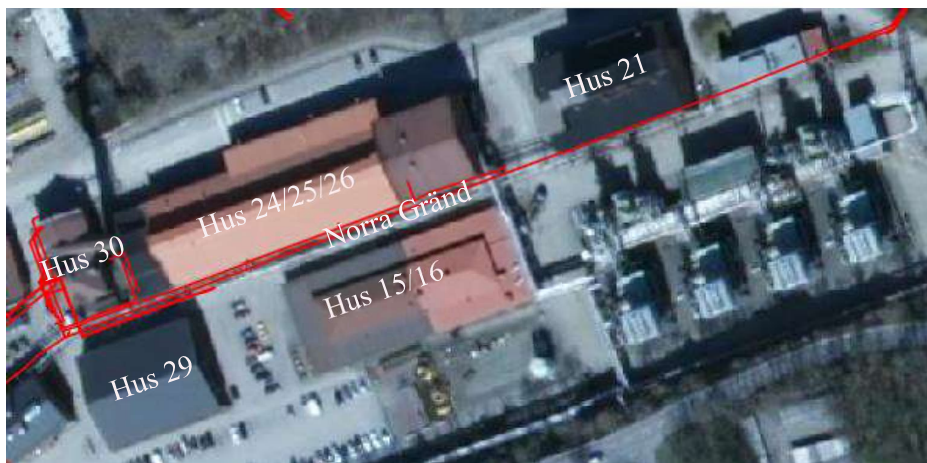
I norra gränd finns en fd tjärledning och läckage kring den kan utgöra en av källorna till de förorenade områden som finns utmed Norra Gränd. Ledningen har flera olika anslutningar, bl.a. från Hus 25 samt Hus 30. Tidigare saneringar i andra områden kring tjärledningar har visat på läckage och spridning av föroreningar.

Bild ovan redovisar tjärledningens (rödmarkerad) läge i Norra Gränd.

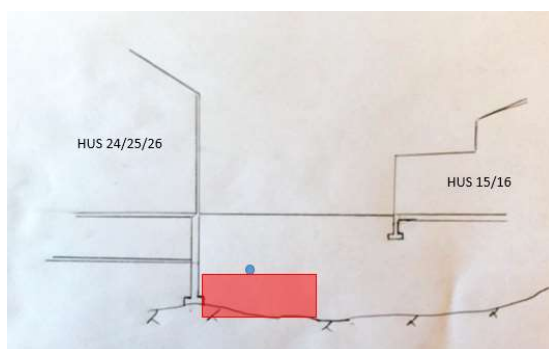
Principsektion visar utbredning av förorening (rödmarkering) från tjärledning (blåmarkering) i Norra Gränd.

För att kunna sanera Norra Gränd enligt ”Handlingsplan – Hantering av föroreningar inom detaljplan Gasverket Östra, Norra Djurgårdsstaden” daterad 2020-12-16, krävs förstärkningsåtgärder/stödkonstruktioner (spont, slitsmur el liknande) utmed hela Hus 15/16.

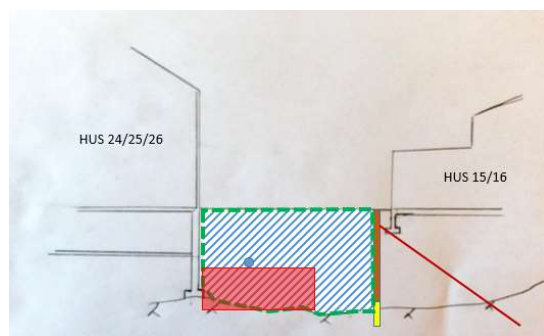
Principsektion visar möjlig marksanering utanför HUS15/16. Åtgärd kräver förstärkningsåtgärder/stödkonstruktioner kring förorenat område (ej mot HUS 24/25/26)

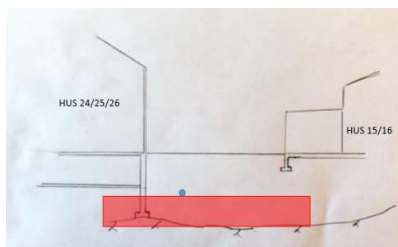
Principsektion visar större utbredning av förorening (rödmarkering) från tjärledning (blåmarkering) i Norra Gränd.

Om sanering krävs under byggnaden så blir arbetena tekniskt komplicerade. För att schakta bort massor under Hus 15/16s bärande väggar krävs nya konstruktioner som bär stora delar av dessa väggar. Förutsatt att huset är i gott skick så kan grundförstärkning av byggnaden ske genom att grova pålar borraras tätt utmed samtliga bärande väggar där schakt behöver utföras. Under väggarna gjuts därefter en sula som bärande väggar för ner last på. Bilder nedan visar enkel beskrivning av teorin.

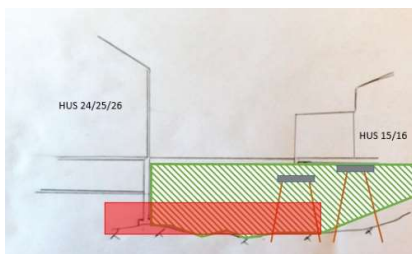
Principsektion visar teoretisk åtgärd för marksanering utanför och under Hus 15/16. Åtgärd innebär att alla bärande konstruktioner grundförstärks (ej Hus 24/25/26)
