Åkertisteln 2, Kälvesta

Antikvarisk förundersökning med konsekvensanalys avseende ansökan om planändring för uppförande av parhus

Uppdragsinformation

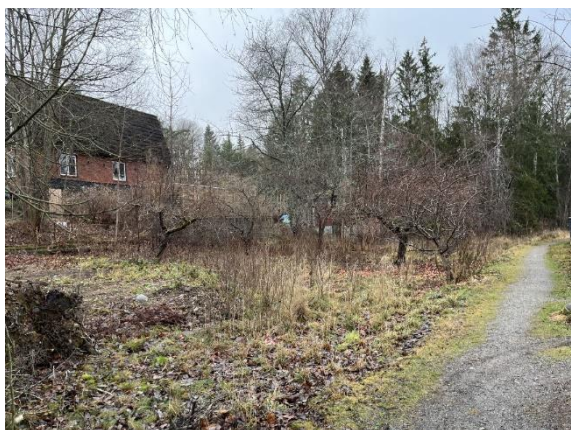
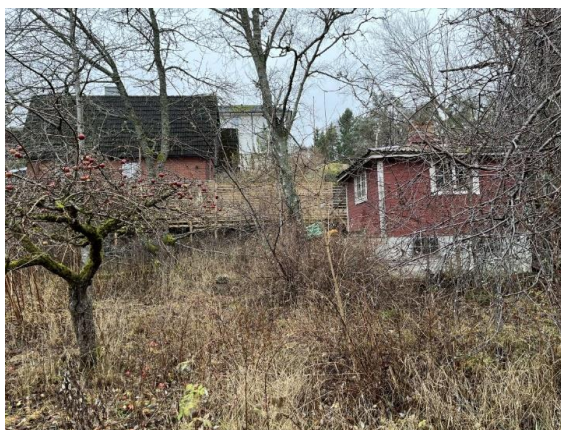
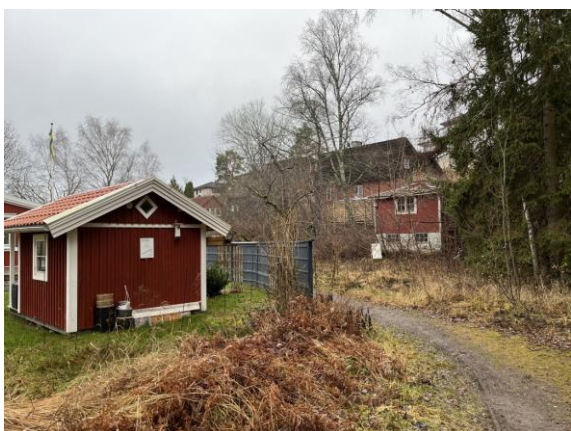
Figur 16. Vyer

Den befintliga byggnaden och trädgårdstomten har utöver ett stort samhällshistoriskt värde även ett högt upplevelsevärde för lokalsamhället. Nedanstående fotografier syftar till att visa vyer från vilka tomten och byggnaden kan upplevas idag. Dessa siktlinjer bör i största möjliga mån bevakas vid framtida bygglov. Det är också viktigt att plank ej placeras så att dessa vyer begränsas.

1. Vy västerut, vid gångvägens anslutning till gatan.
2. Vy söderut vid passage på gångvägen direkt norr om fastigheten.
3. Vy i sydvästlig riktning, sett från gångvägen på intilliggande allmänning.
