SAKKUNNIG KONTROLL AV KULTURVÄRDEN enligt PBL

Objekt:	Kv. Edö 1 Farsta Strand, Stockholms Stad. Byggnad B
Beställare:	Micasa AB,
Kontaktperson	Kenneth Lindahl
Handläggare, SBK	Erika Mickelsson, planarkitekt (extern)

ANTIKVARISKT UTLÅTANDE MED REDOGÖRELSE FÖR BEVARANDEVÄRDA KARAKTÄRISTIKA

**Projekt omfattande förslag till detaljplaneändring för att möjliggöra ombyggnad av
institutionsbyggnad/pensionärsbostadshotell till seniorbostäder.**

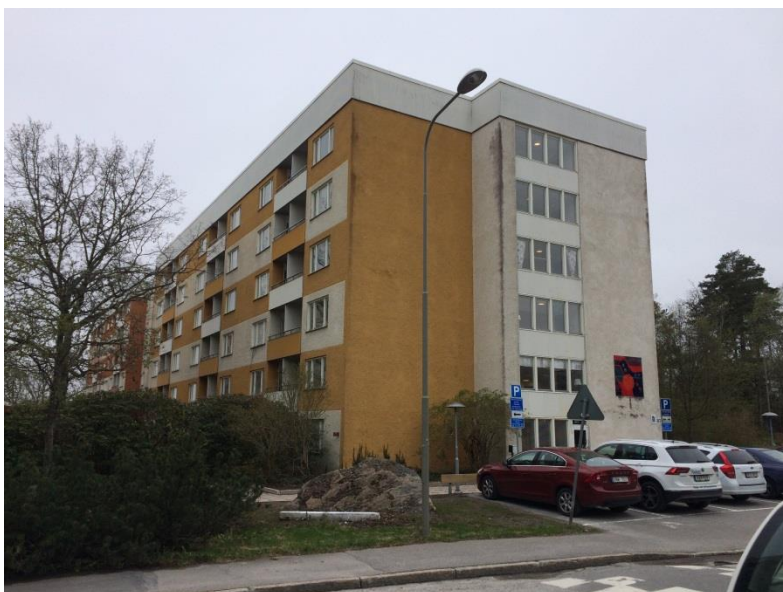
På denna bild, som visar grannen, hus A, kan också iakttas ett karaktäriskiskt inslag för 1970-talet, -konstnärlig utsmyckning inom offentligt byggande. På den ljusputsade gavelutbyggnaden syns ett emaljkonstverk bestående av fyra sammanfogade plattor på väggen. Ett liknande verk finns även på hus B, där kompletterad med en förnicklad kula.

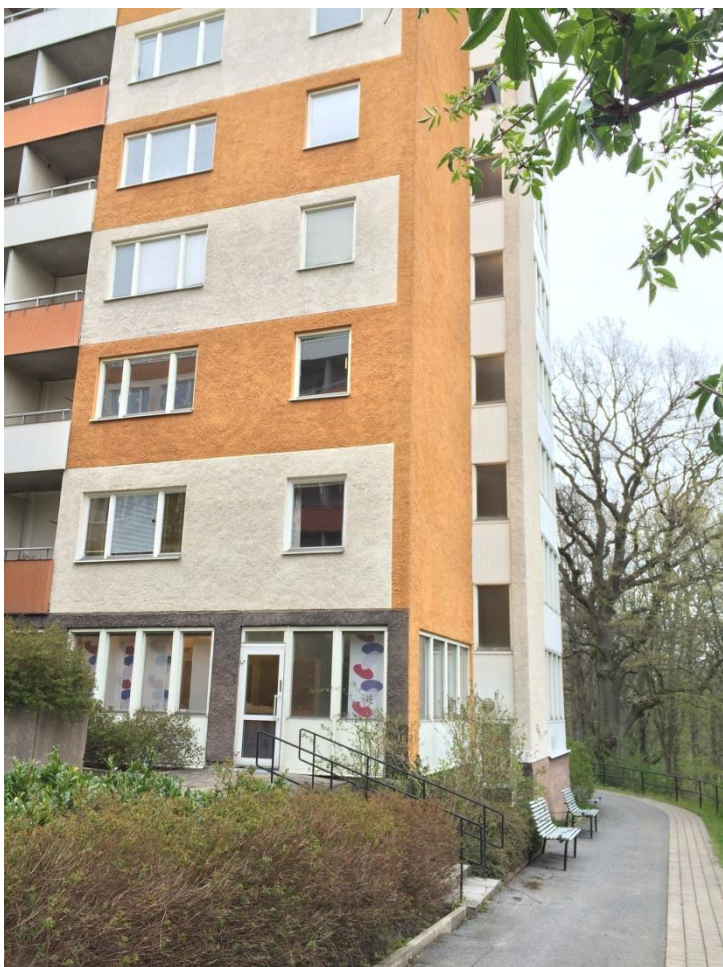
*Hus B, dess gavel mot
Magelungens strand och en del av
planteringen mellan huskropparna.
Husen ligger delvis i souterrain,
och då markeras "sockelvåningen"
med varmgrå spritputs.
Foto: förf.*
