# Hässelby villastad

## 11:25 & 11:26

**Villa Berghamn**  
**Hässelby villastad, Stockholm**

Bebyggelsehistorisk inventering

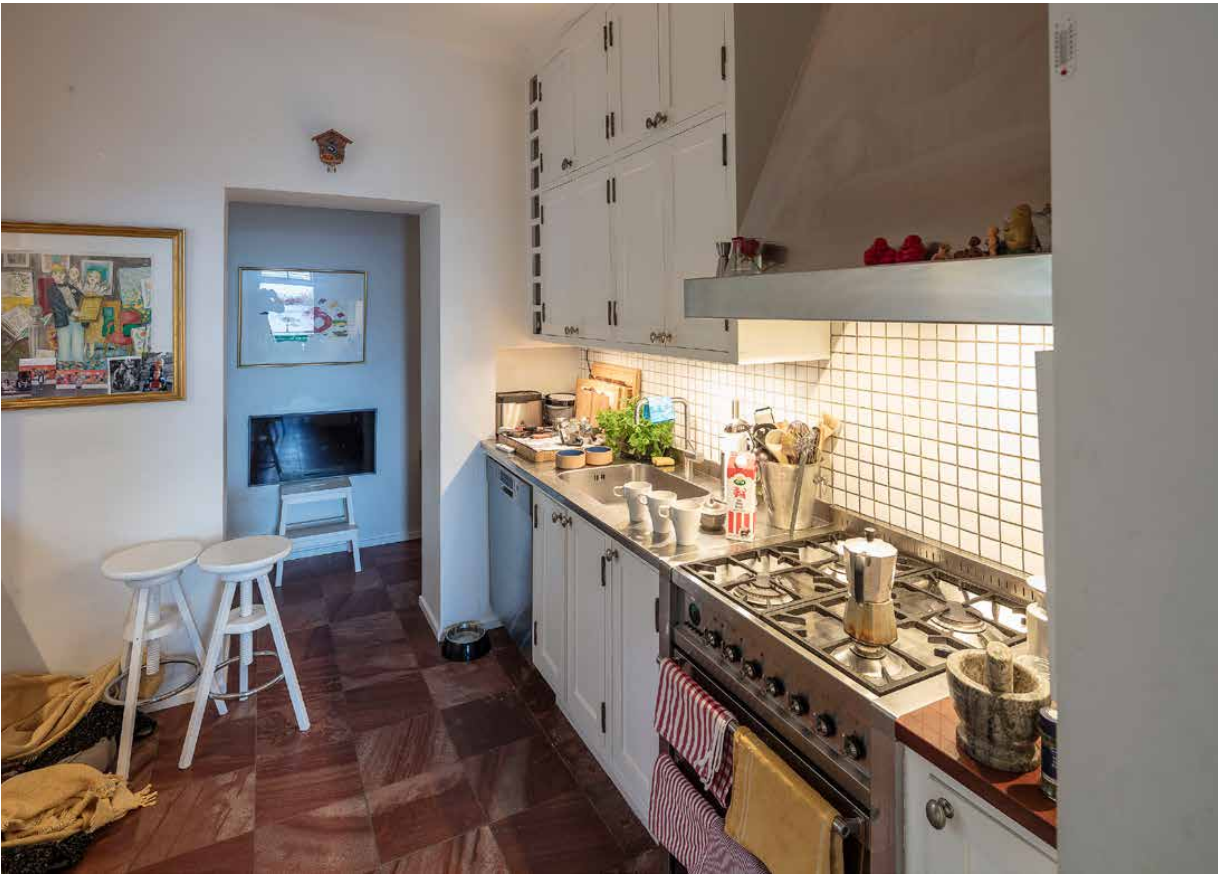
Köket i riktning mot norr. Nuvarande hyresgäst har monterat befintlig köksinredning, tidigare fanns här ett funkiskök, sannolikt från 1940-talet. SSM 10067784

| Plan | Rumsnummer | Rumstyp | Datum |
|---|--|---|---|
| | | <b>Kort historik</b> | Rummet bevarar sannolikt sin ursprungliga volym och funktion. Fönstret mot väster tillkom sannolikt i samband med tillbyggnaden kring ~1920. Samtliga ytskikt är sentida. |

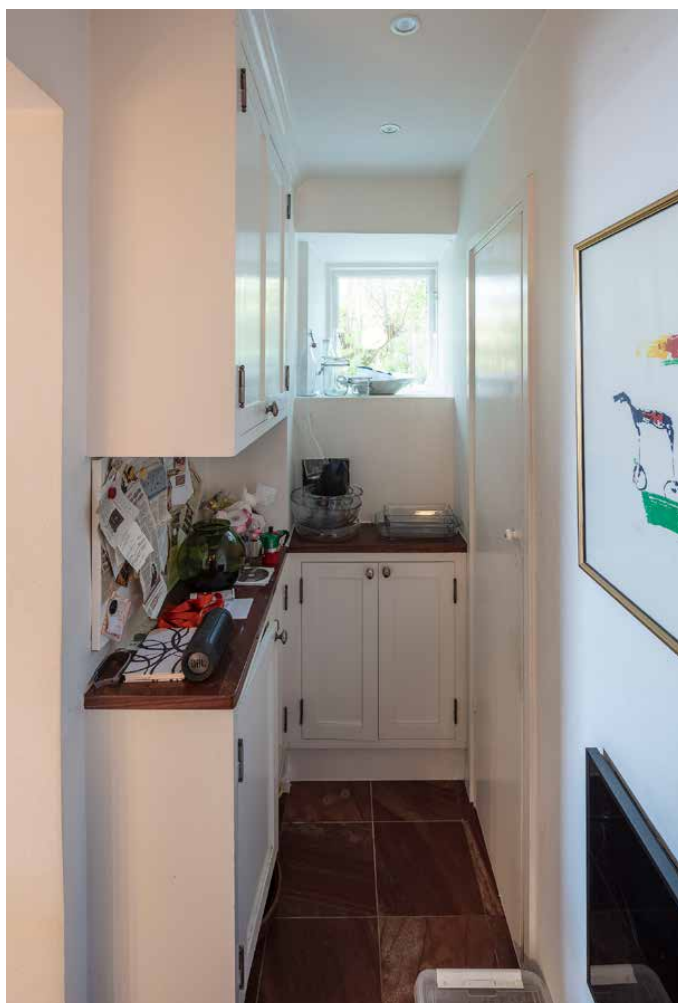
Vy av serveringsgången i riktning mot väster. Den fasta skåpsinredningen har monterats av nuvarande hyresgäst. SSM 10067792

| Plan | Rumsnummer | Rumstyp | Datum |
|---|--|---|---|
| <b>Kort historik</b> | Rummet bevarar sannolikt sin ursprungliga volym och funktion. Fönstret mot väster tillkom sannolikt i samband med tillbyggnaden kring ~1920. Utrymmet under trappan byggdes sannolikt under 1940-talets renovering, sett till dörrblad och väggupbyggnad. Samtliga ytskikt är sentida. | | |

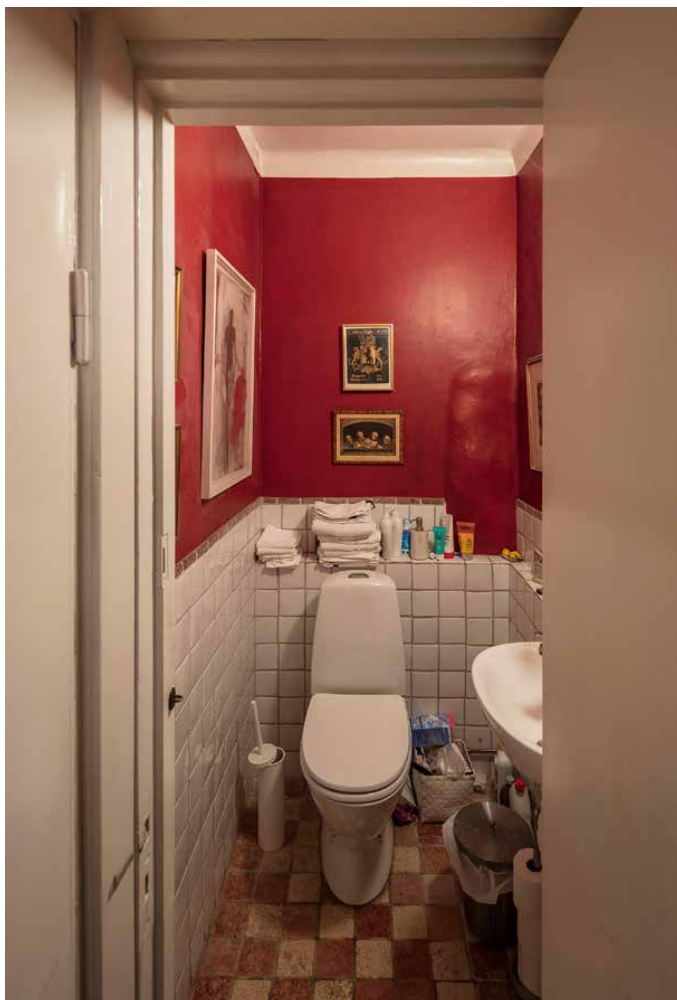
Toaletten sedd från söder. Samtliga ytskikt är sentida. Rummet i sig tillkom ett antal år efter 1940-talets ombyggnad, enligt arkivmaterial. SSM 10067790

| Plan | Rumsnummer | Rumstyp | Datum |
|---|--|--|---|
| | | Wc tillskapad och inredd några år efter 1940-talets ombyggnad, enligt uppgift från värderingstext i samband med Stockholm stads köp av fastigheten. Samtliga ytskikt är sentida. | |

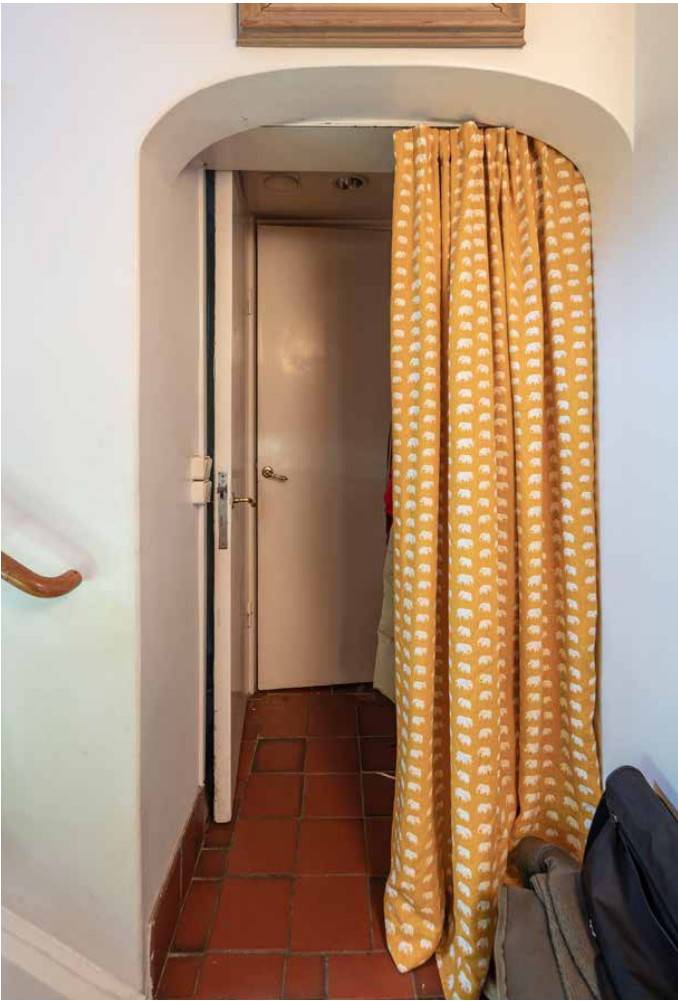
Vy av hallen i riktning mot norr. Samtliga ytskikt är sentida, och utförda av nuvarande hyresgäst. SSM 10067788

| Plan | Rumsnummer | Rumstyp | Datum |
|---|--|--|---|
| | | Rummet tillskapas möjligen i samband med 1940-talets ombyggnad, då anslutande wc tillkommer. Dörrarna härrör sannolikt från denna tid, sett till utseende och konstruktion. Samtliga ytskikt är sentida. | |

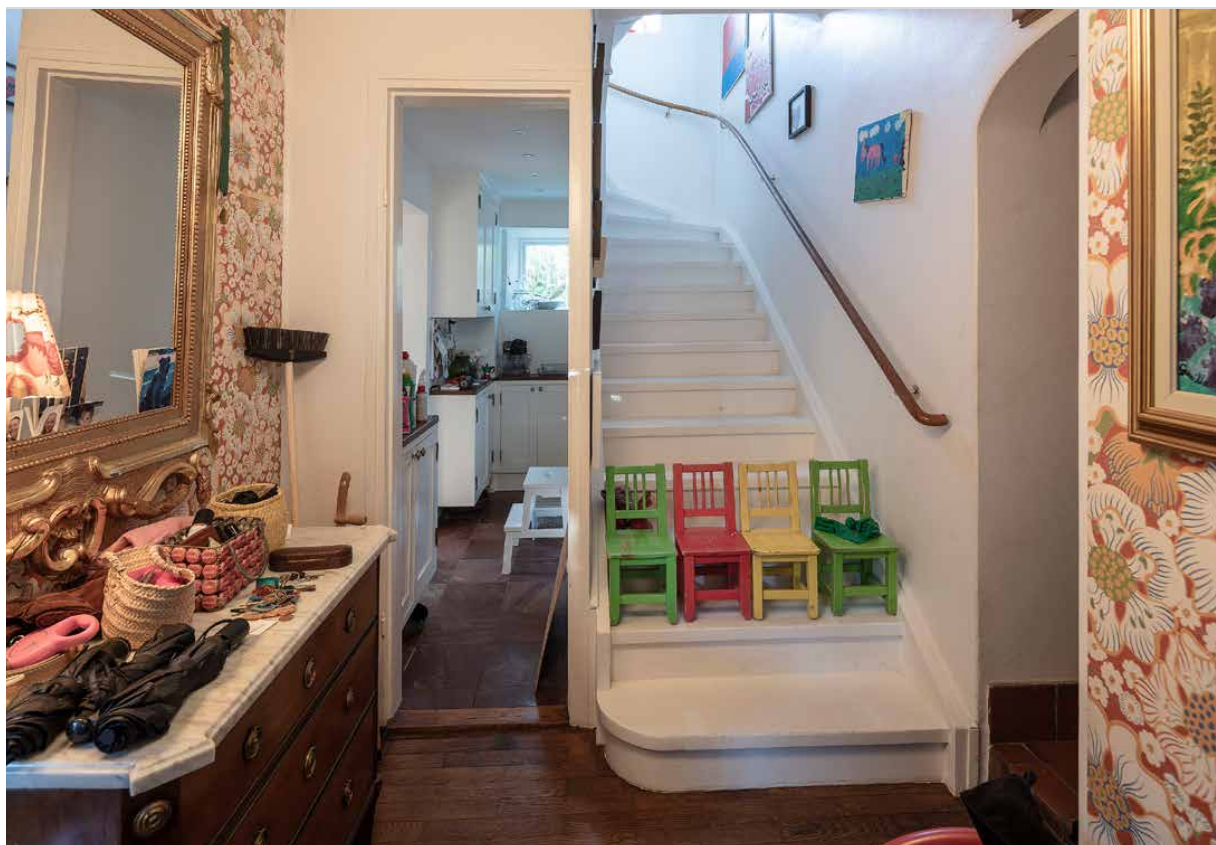
Vy av trappan från bottenvåningen, i riktning mot väster. Trappan är konstruerad av ek. Den har vitmålat av nuvarande hyresgäster. SSM 10067794

| Plan | Rumsnummer | Rumstyp | Datum |
|---|--|---|---|
| | | <b>Kort historik</b> | Trappan bevarar sin ursprungliga funktion och volym. Ledstången monterades sannolikt under 1920-talet. Nuvarande hyresgäst har vitmålat trappan samt monterat nya ledstångshållare i kromat stål. |

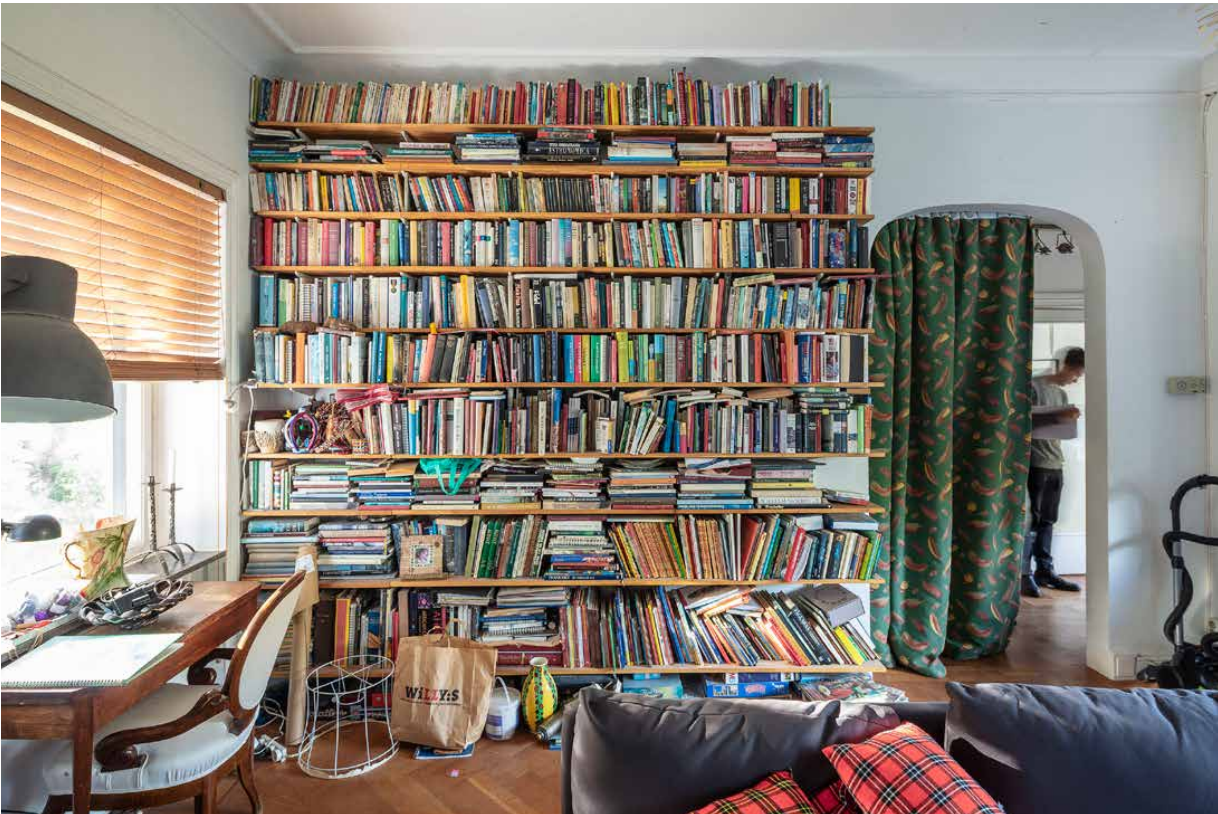
Salongen i riktning mot söder. Längst ner i valvöppningen skymtar två ursprungliga fodersocklar. SSM 10067761

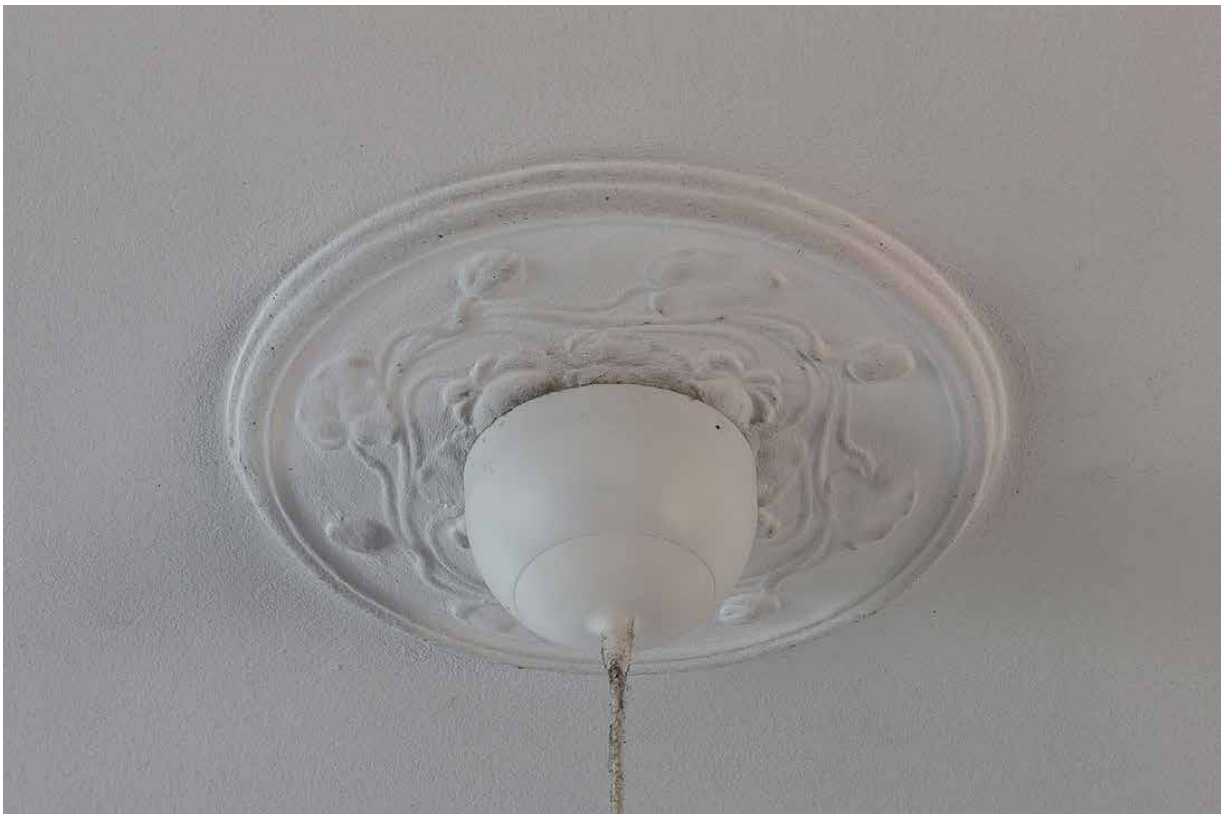
Rummet bevarar husets enda stuckrosett, en detalj som säkerligen fanns i fler rum när huset var nybyggt. SSM 10067747

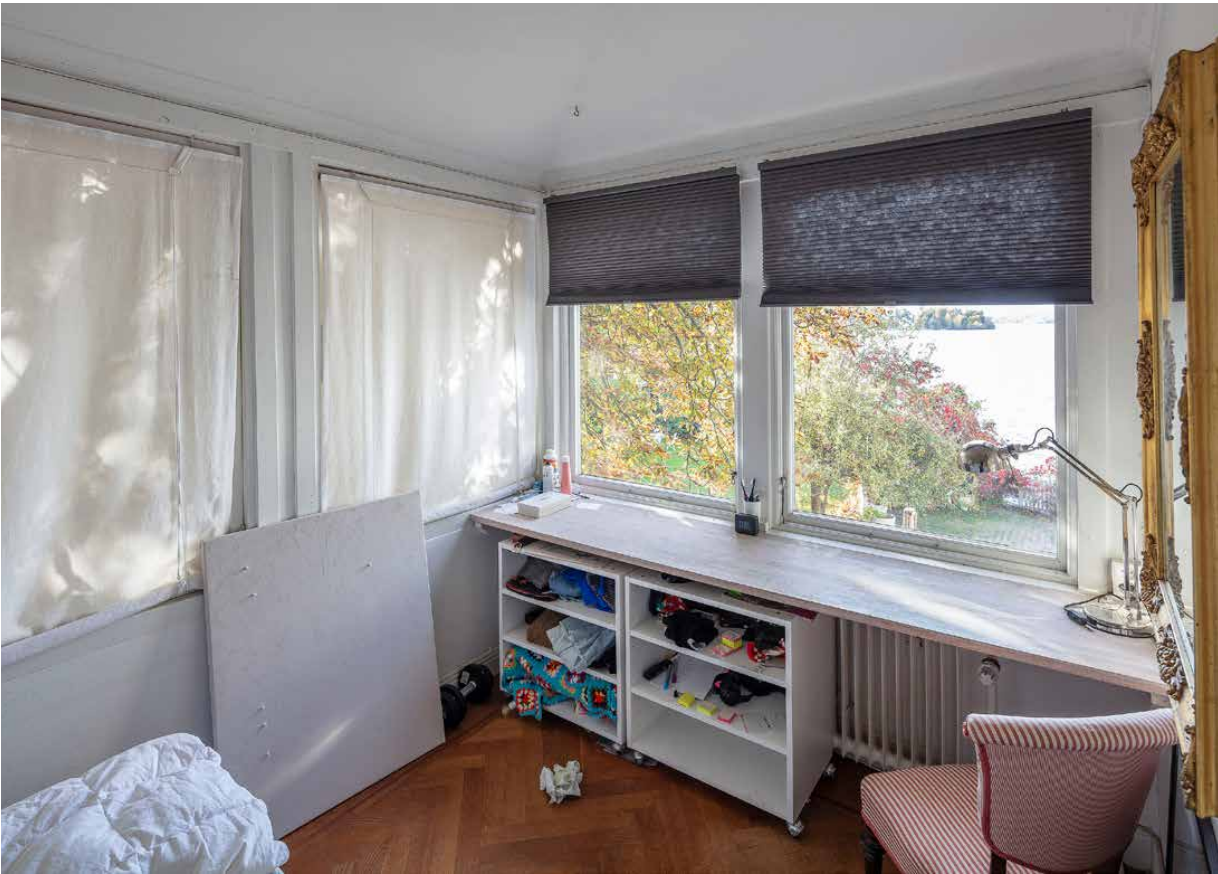
Rum 2.03, det s.k. solrummet, i riktning mot sydost. De många och stora fönsterpartierna ger dels rikligt med dagsljus, dels en storslagen utsikt över Mälaren. SSM 10067763

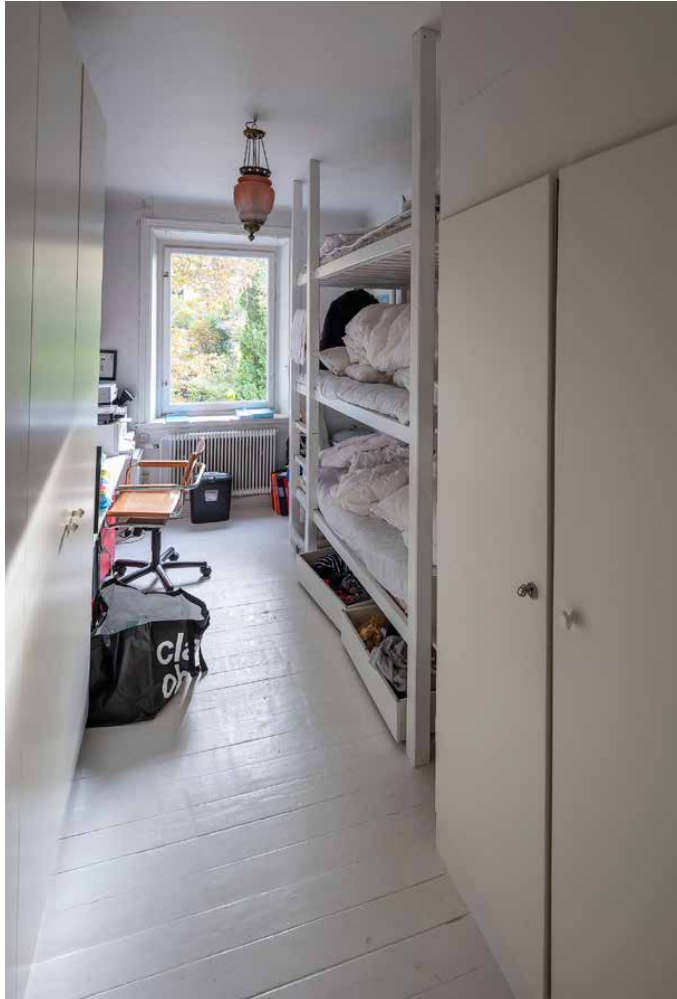
Vy över rum 2.O5 i riktning mot öster. Brädgolvet har tagits fram och målats av nuvarande hyresgäst. SSM 10067772

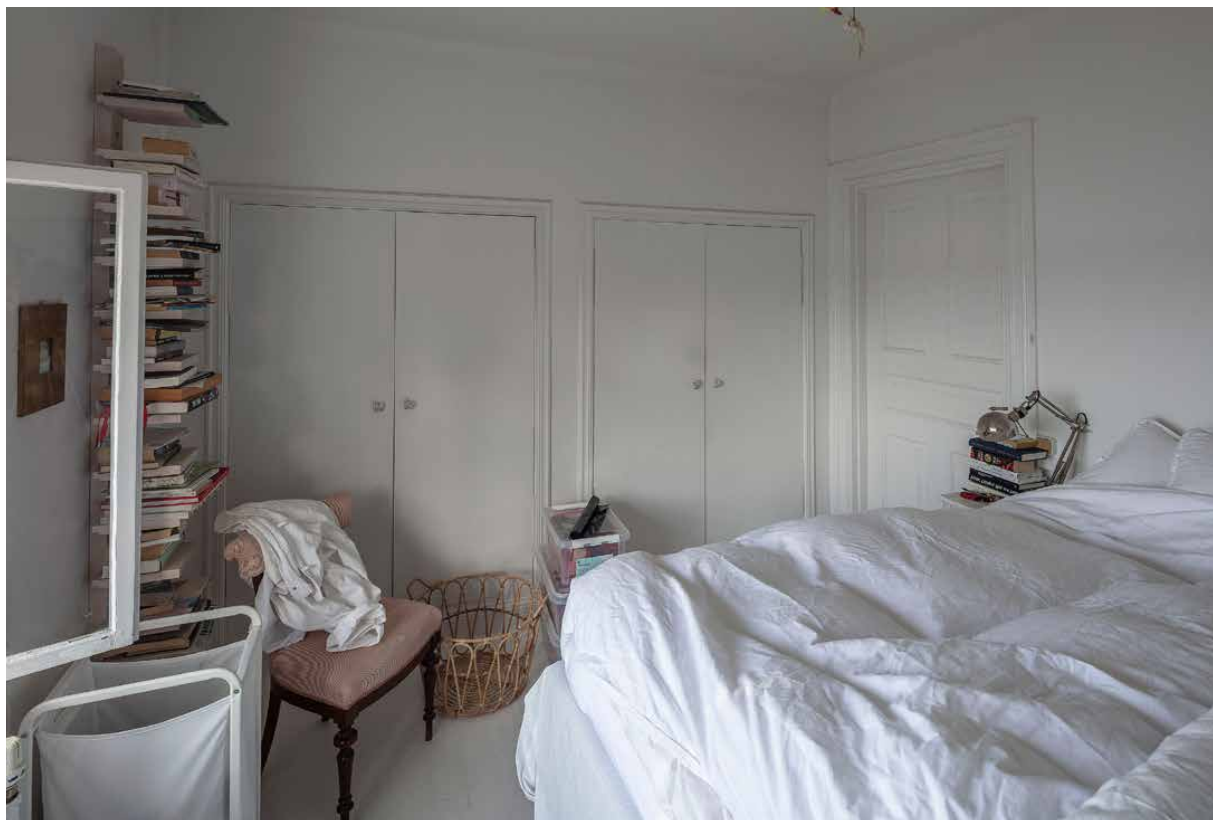
Rum 2.08 sett från öster, eller rum 2.07. Den västra klädkammaren har byggts om av nuvarande hyresgäst för att vara mer åtkomlig. Den östra i närmare originalskick. SSM 10067769

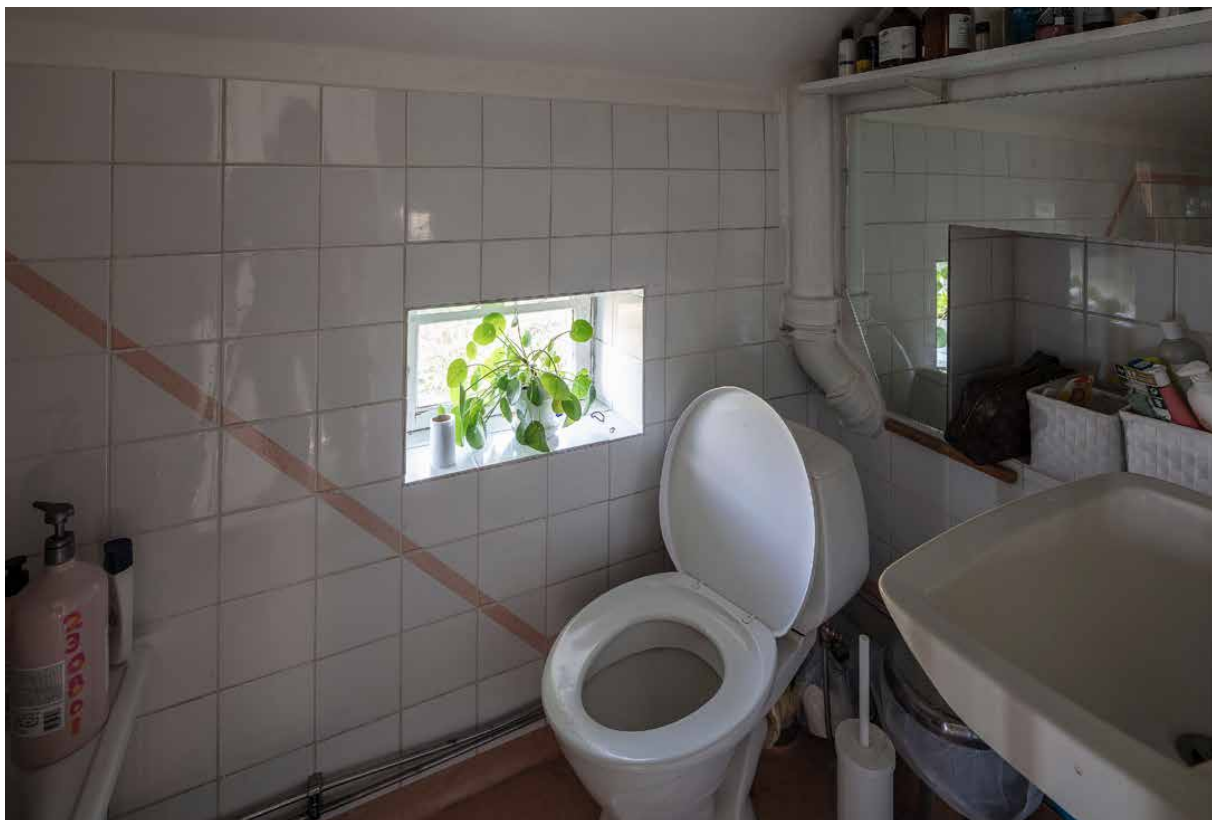
Badrumsfönstret i riktning mot nordväst. Nuvarande ytskikt och inredning tillkom på 1980-talet. SSM 10067764

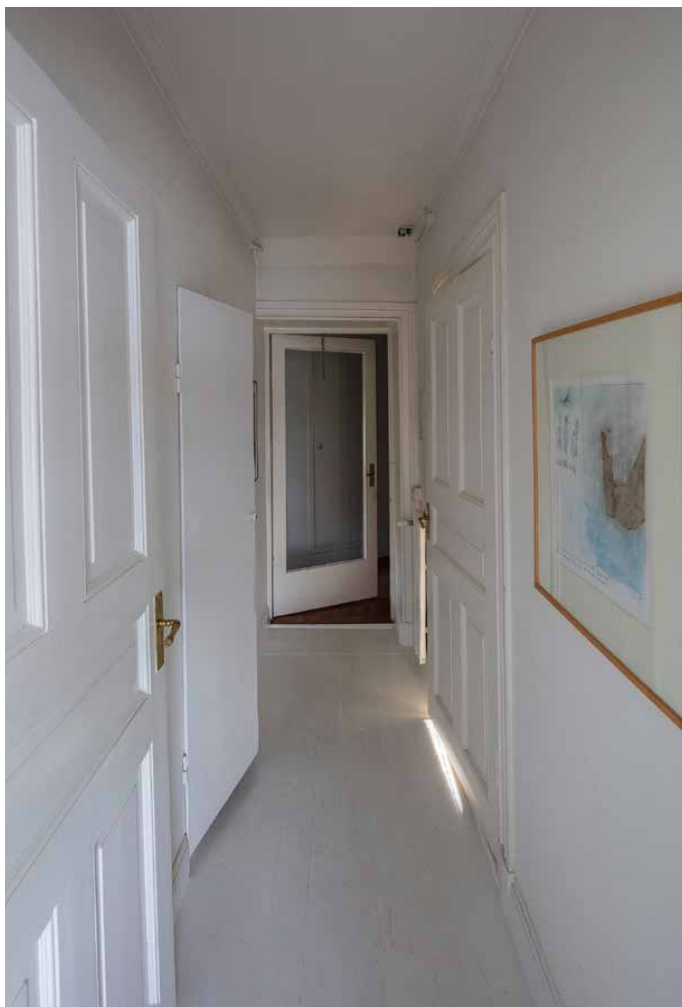
Hallen i riktning mot norr. Rummet bevarar flera ursprungliga snickeridetaler, så som golv- och fodersocklar, dörrfoder och hålkälslist. SSM 10067766

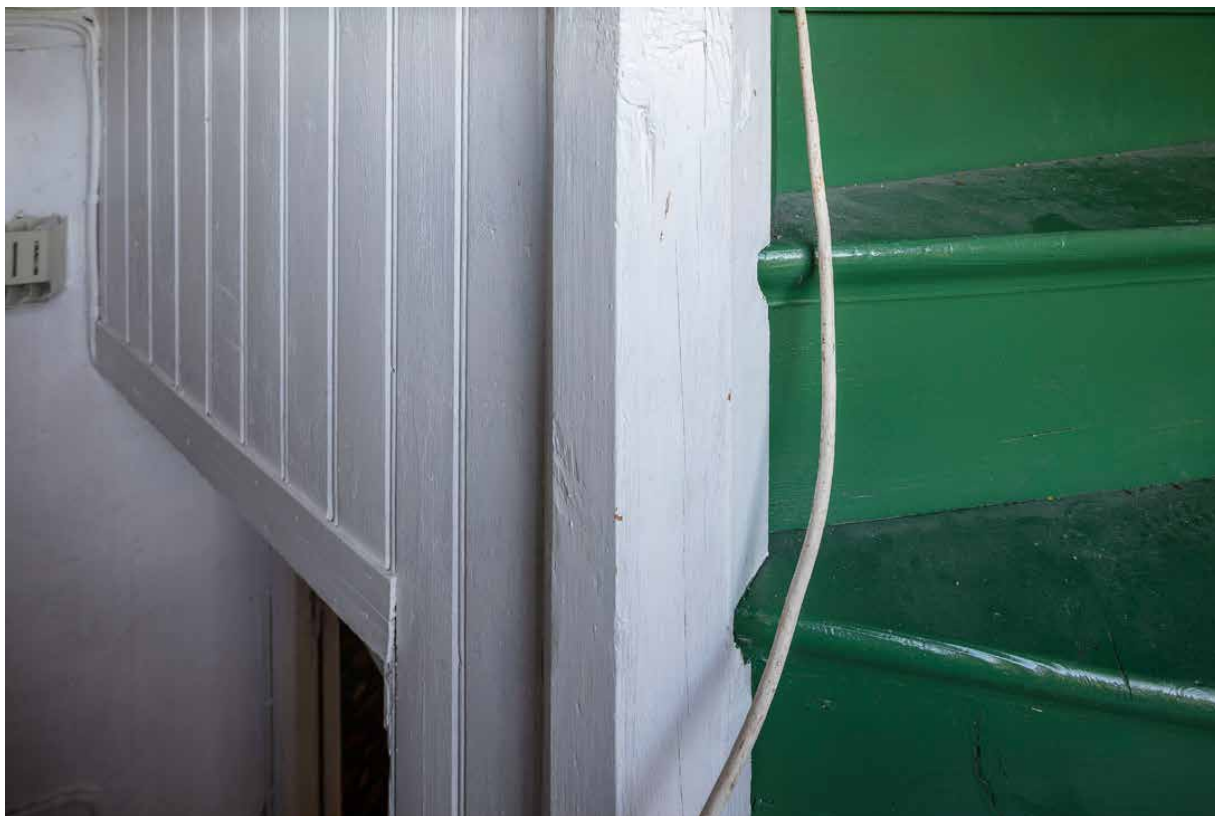
Detalj från vindstrappan, pärlspontspanel och grönmalade trappsteg. SSM 10067738

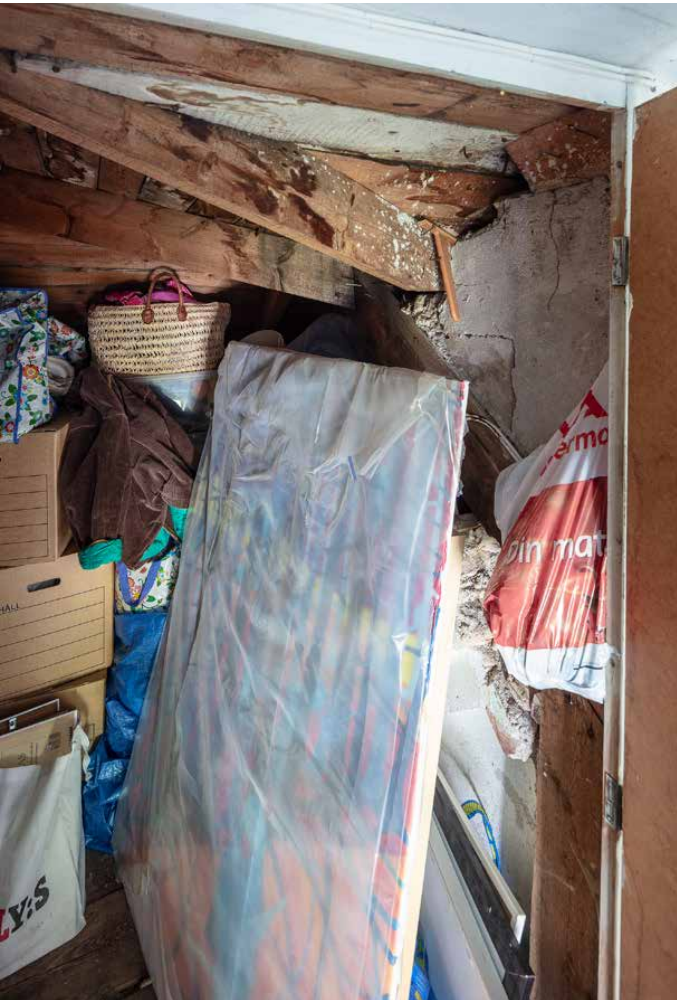
Vy av vindsutrymmet i riktning mot sydost. Utrymmet under taket är trångt och sträcker sig i husets fulla längd vilket ger gott om förvaringsutrymme. SSM 10067742

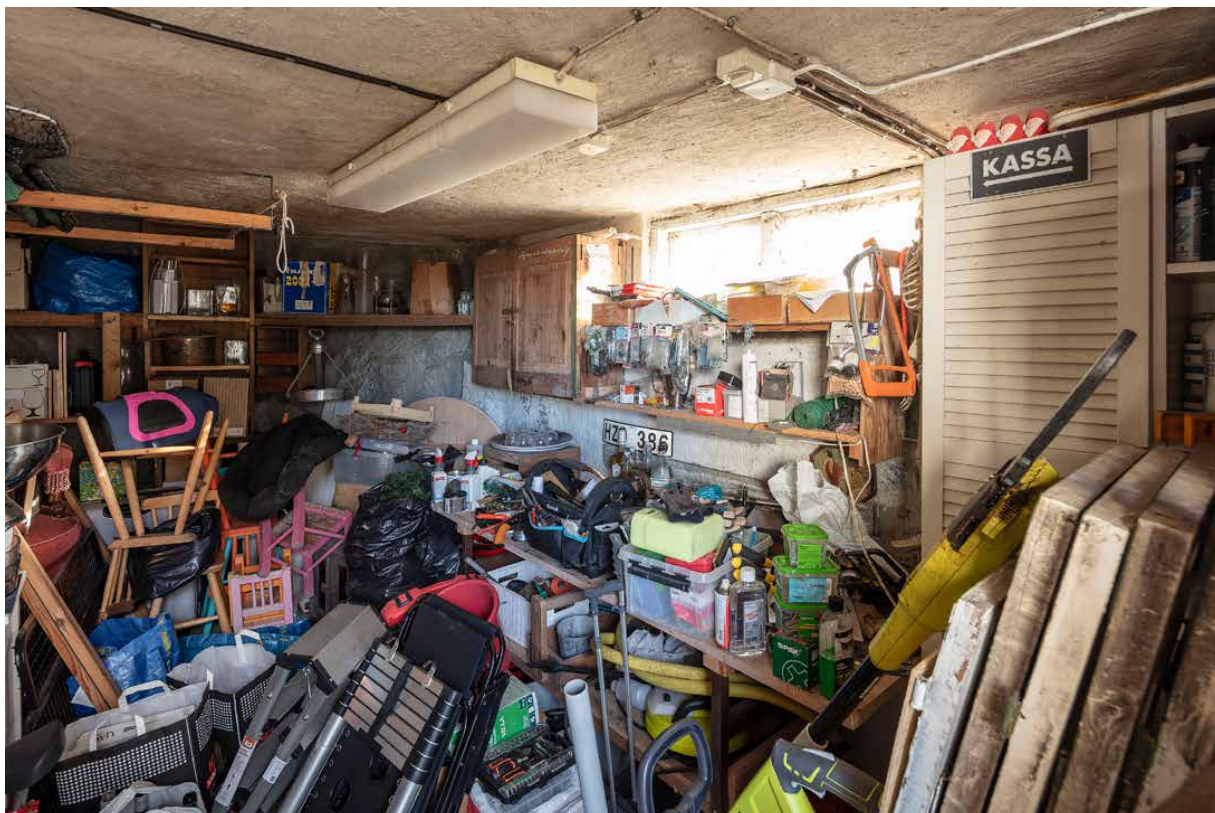
Garaget i riktning mot nordost. Utrymmet fungerar idag som förråd och verkstad. I rummet förvaras även två skåp, möjligen delar av äldre köksinredning från boningshuset. SSM 10067724

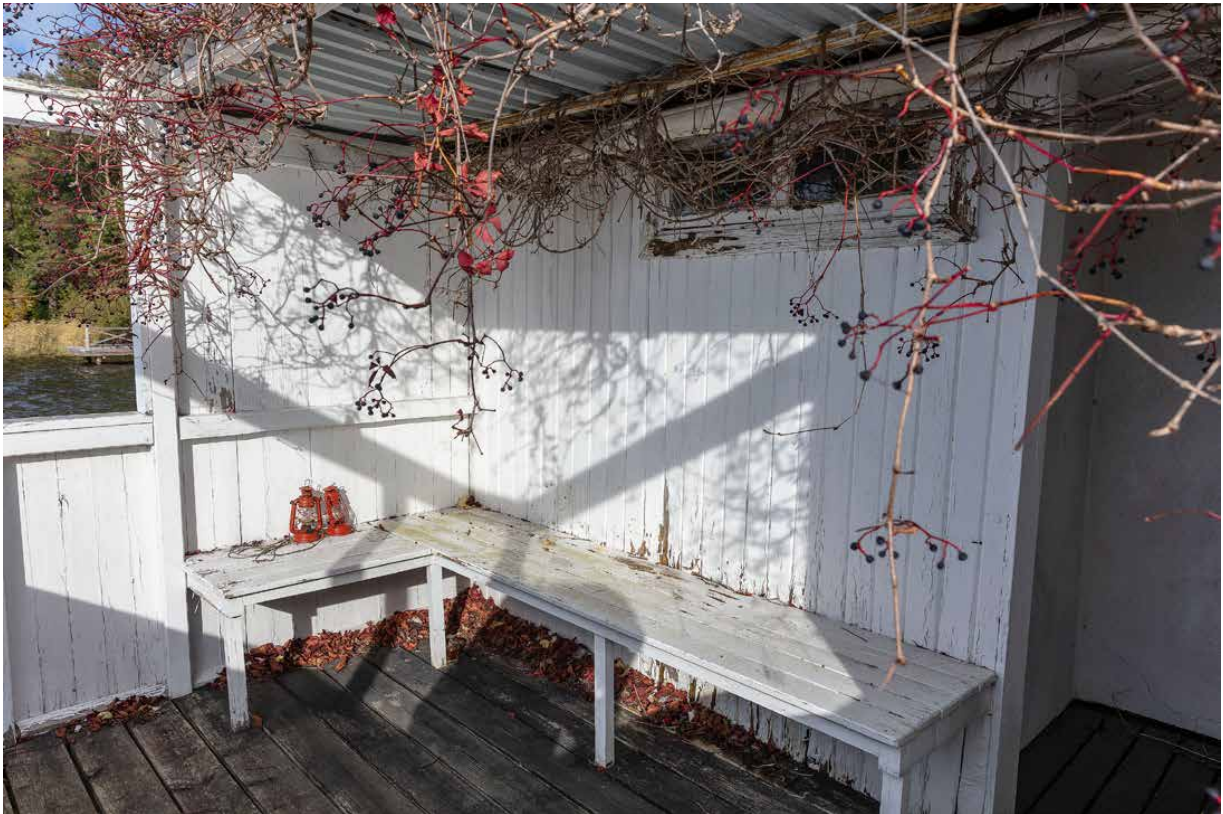
Mot söder vetter en altan med väggfasta bänkar, vindskydd i form av ett plank och badbryggor på ömse sidor. SSM 10067717

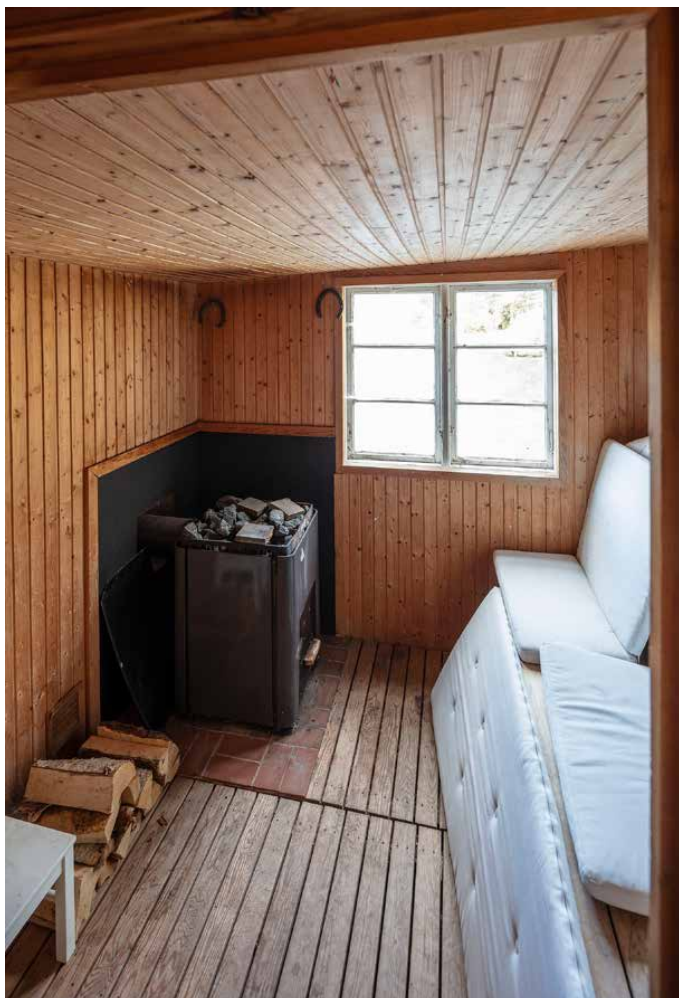
Bastun i riktning mot sydväst. Nuvarande bastuinredning är utförd av hyresgästen men funktionen fanns redan på 1960-talet. SSM 10067701
