Äppelviken 1:7

Stora sjövillan, Lilla sjövillan,
Alphyddan, Mangelbodsvillan och förrådsbyggnad
ÄPPELVIKEN, STOCKHOLM

Bebyggelsehistorisk inventering

Stadsmuseet rapporterar | 63

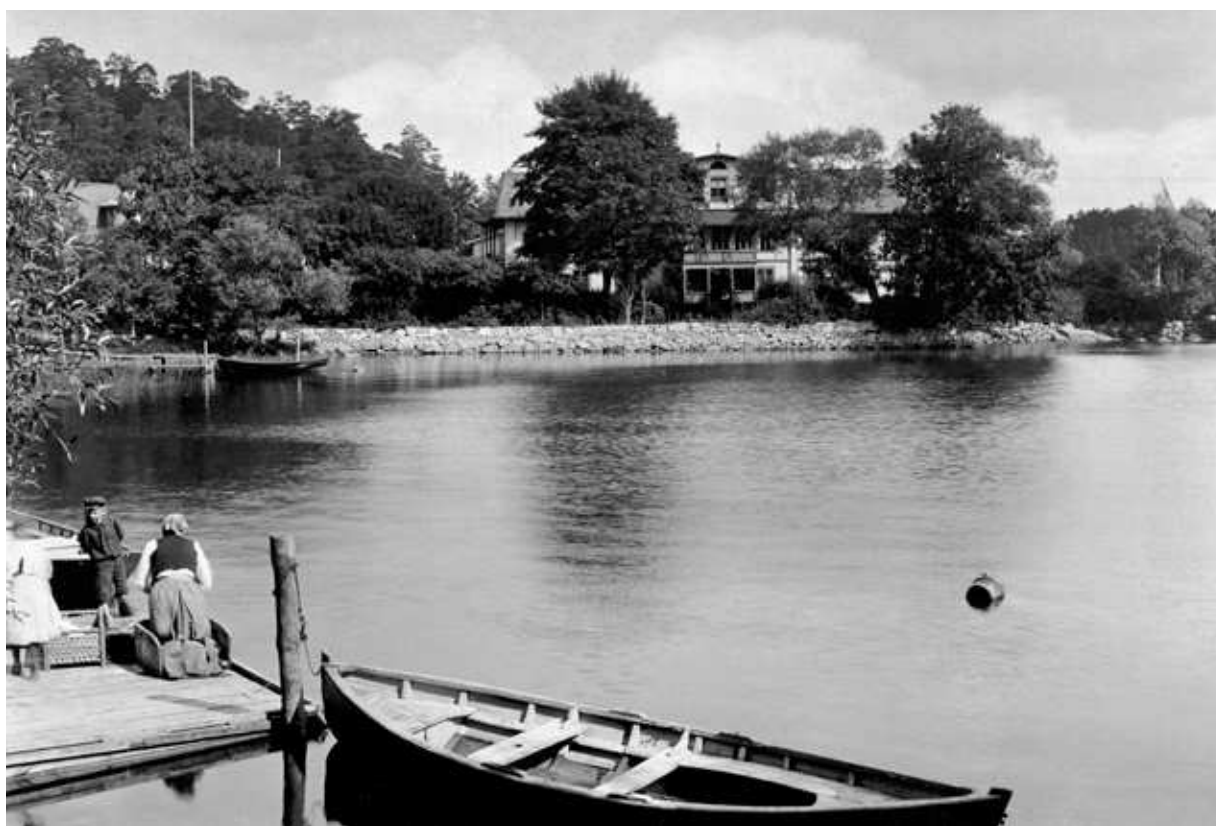
Bild från andra sidan Äppelvikshamnen mot Stora sjövillan 1908. Verandan är vid den här tiden öppen mot trädgården och taket troligen belagt av skiffer. Fotograf okänd, SSMFA015804

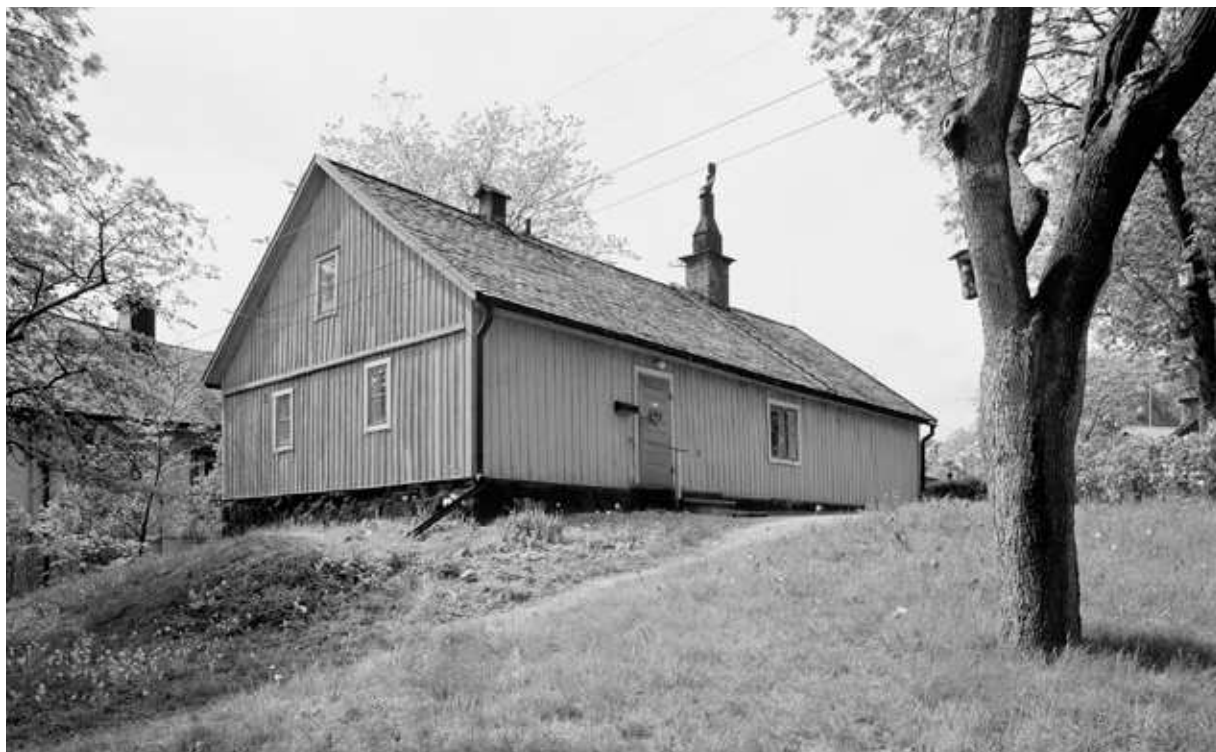
Mangelbodsvillan är den villa som genomgått de största förändringarna under 1900-talet. När fotot togs var äldre dörrar och fönster i stor utsträckning bevarade. På bilden syns den äldre ytterdörr som ersattes av en ny i början av 1980-talet. Foto Lennart af Petersens 1960, SSMF063414

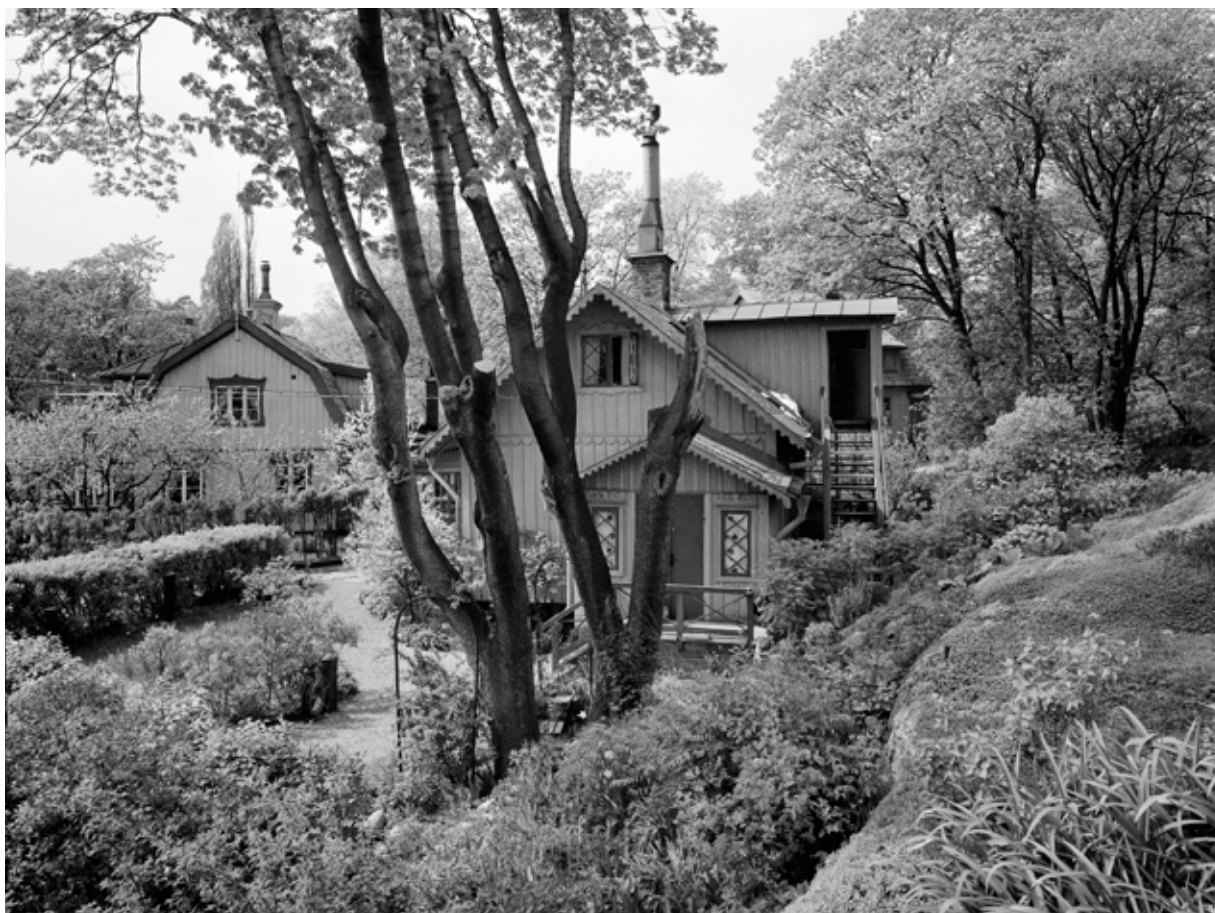
Alphyddan har till stor del bevarat sin utvändiga utseende från 1800-talet med äldre fasadpanel och snickeridekor. Fotot visar förstugans utseende före den breddades på 1980-talet. Foto Lennart af Petersens 1960, SSMF063415

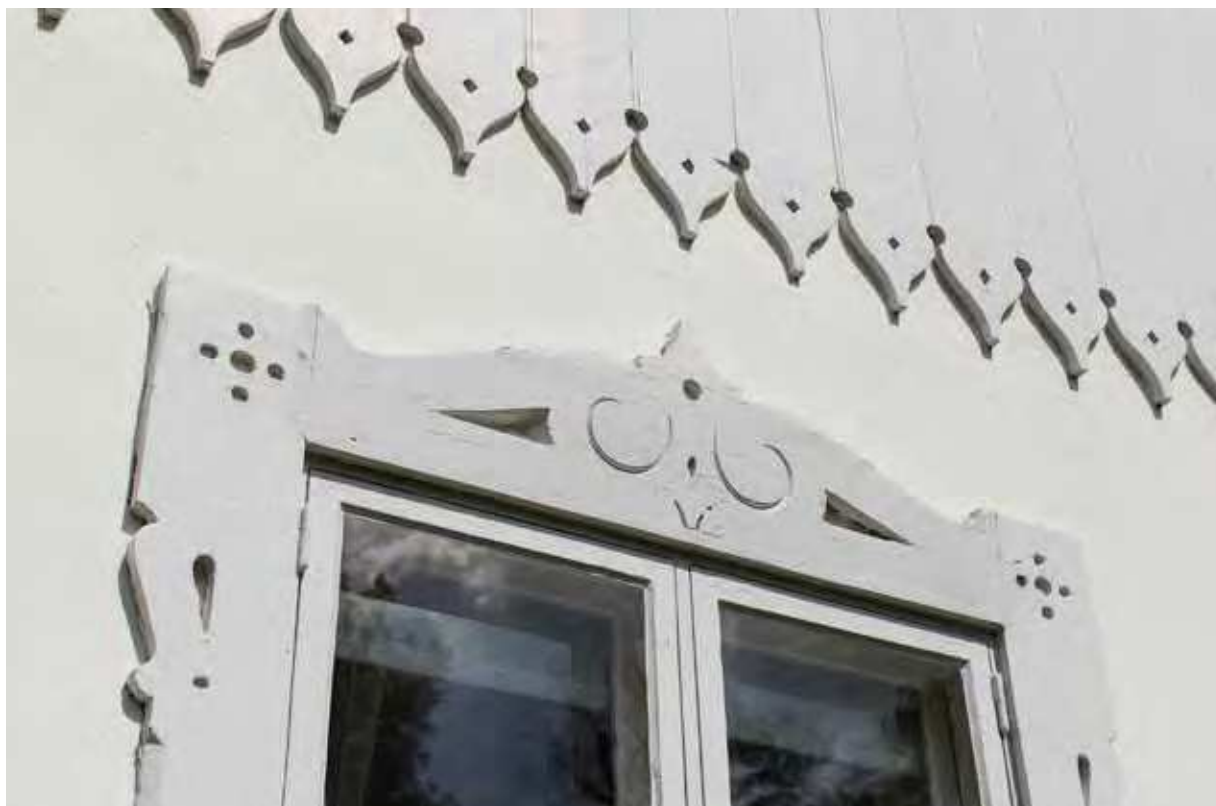
Mönstersågad snickeridekor är en viktig del av bebyggelsemiljöns kulturhistoriska värde och typisk för borgerlighetens sommarvillor, från mitten av 1800-talet fram till 1900-talets början. Här syns Lilla sjövillans dekorativa fasadpanel och foder.
ME SSM_10002245S

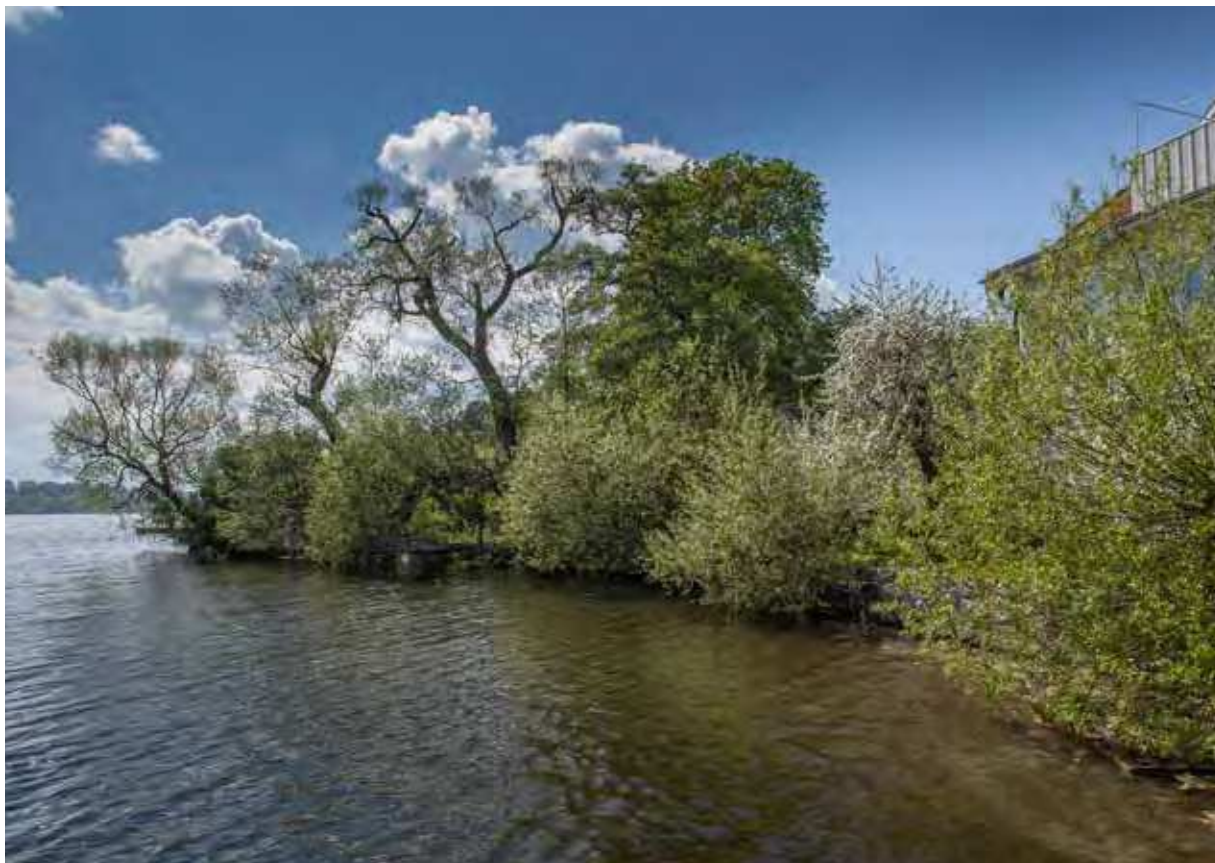
Den äldre stenskodda kajen samspelar på ett effektivt sätt med den intilliggande vegetationen. Vattenbrynsträd som pil och al är ett viktigt upplevelsevärde samtidigt som de har lång kulturhistorisk förankring på platsen. ME SSM_10002198S

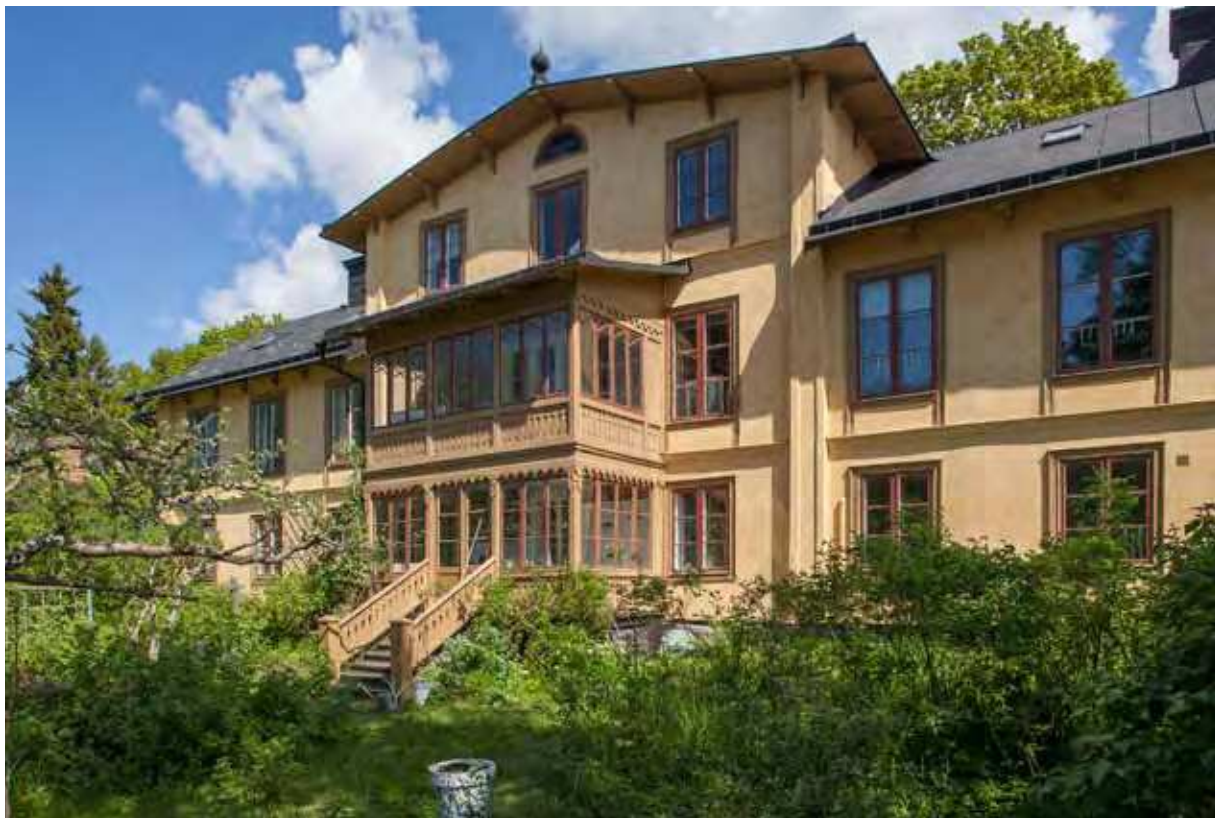
*Stora sjövillans trädgård mot norr. Trädgården intill den västra fasaden har en välbevarad karaktär med flera äldre växtsorter.
ME SSM_10002156S*

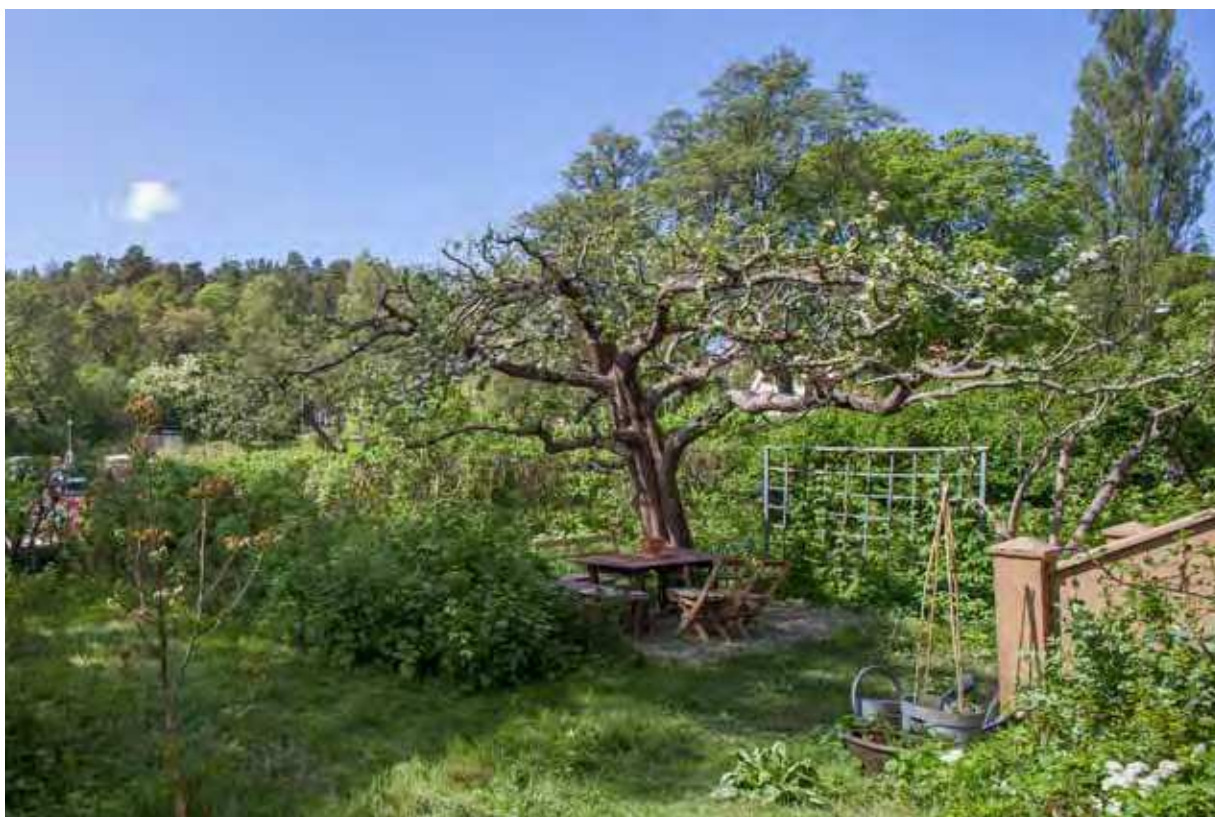
Stora sjövillans trädgård mot nordväst. Det praktfulla gamla äppelträdet framför verandan är trädgårdens huvudnummer. Frukttrod har funnits kring sjövillorna sedan 1800-talet. ME SSM_10002168S

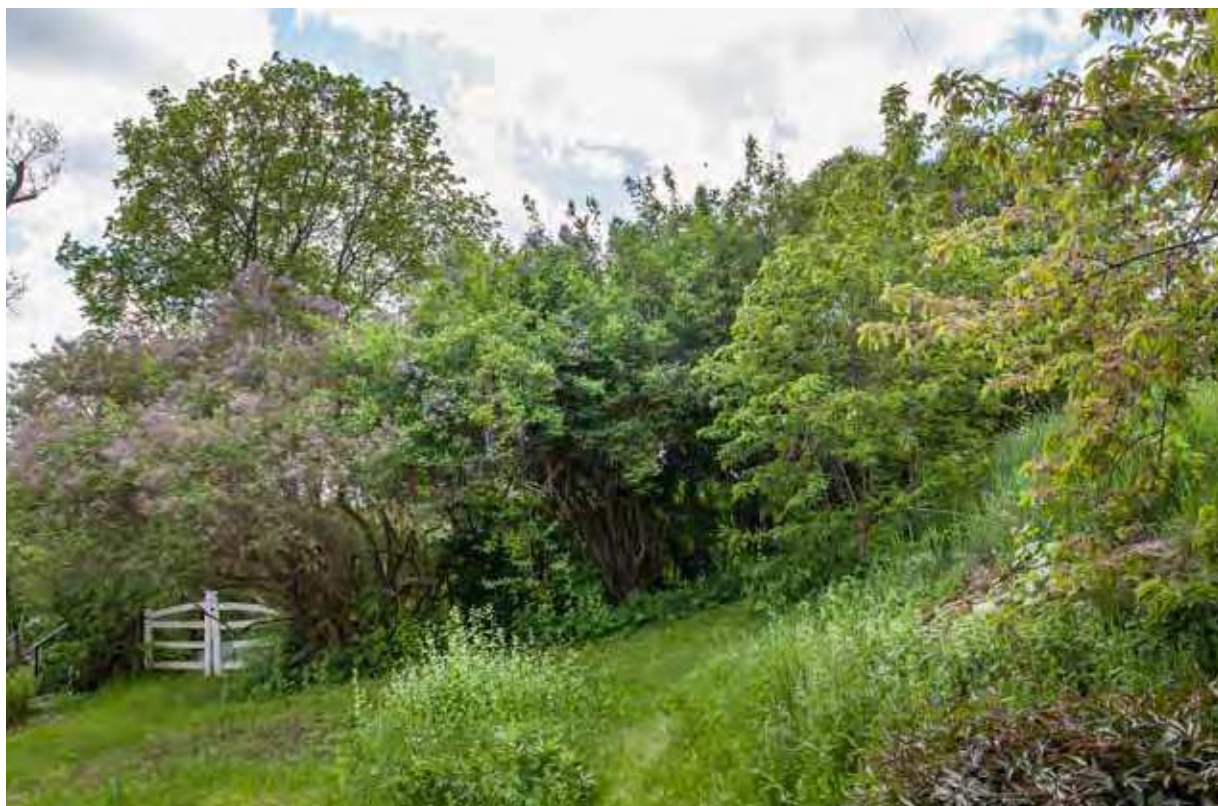
Grinden i tomtens västra hörn markerar ett äldre, idag otydligt gångstråk som förband Lilla sjö villan med Mangelbodsvillan och Stora sjö villan. Syrener präglar miljön kring samtliga villor och fyller en avgränsande funktion mellan hus och mot vägsträckningar. ME SSM_10002254S

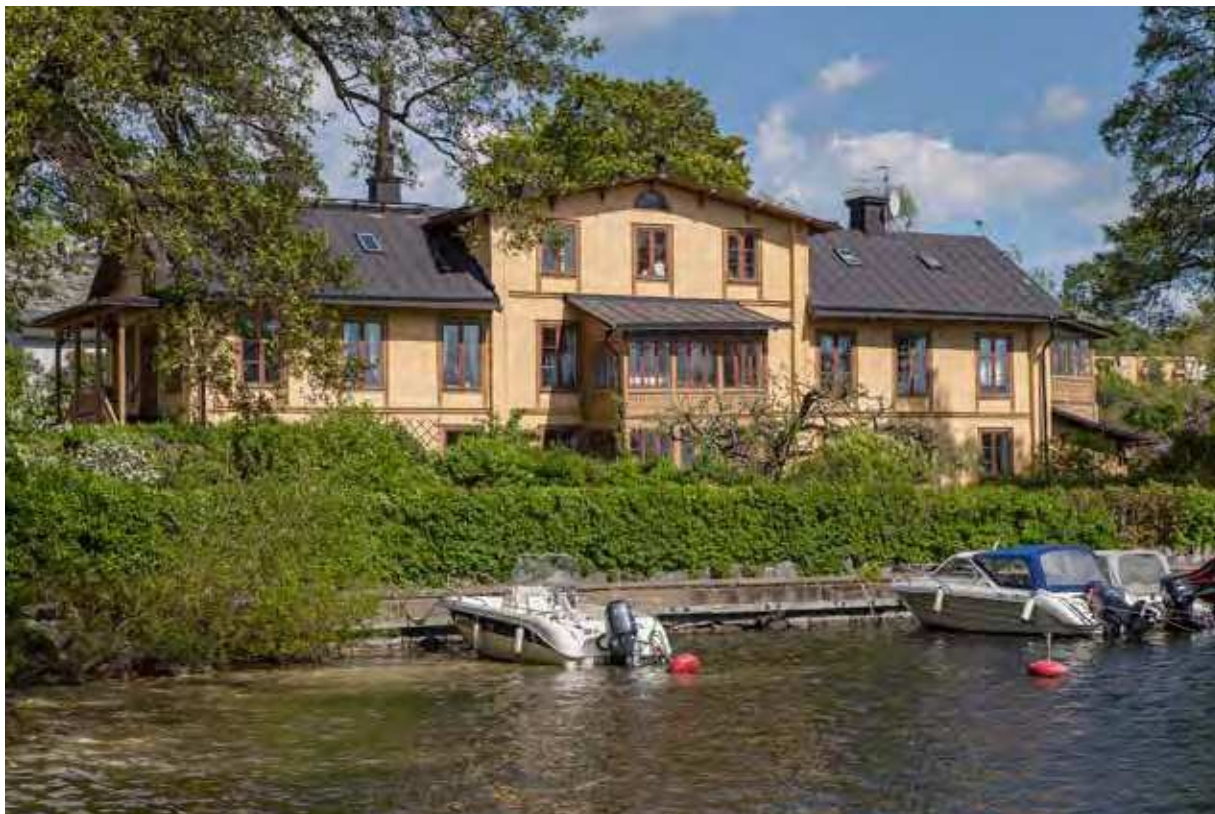
Stora sjövillan från sydväst. Exteriörens nuvarande utseende härrör från 1860-talet då bryggeriets magasinsbyggnad byggdes om till bostadshus för familjen Blackstadius. ME SSM_100022595

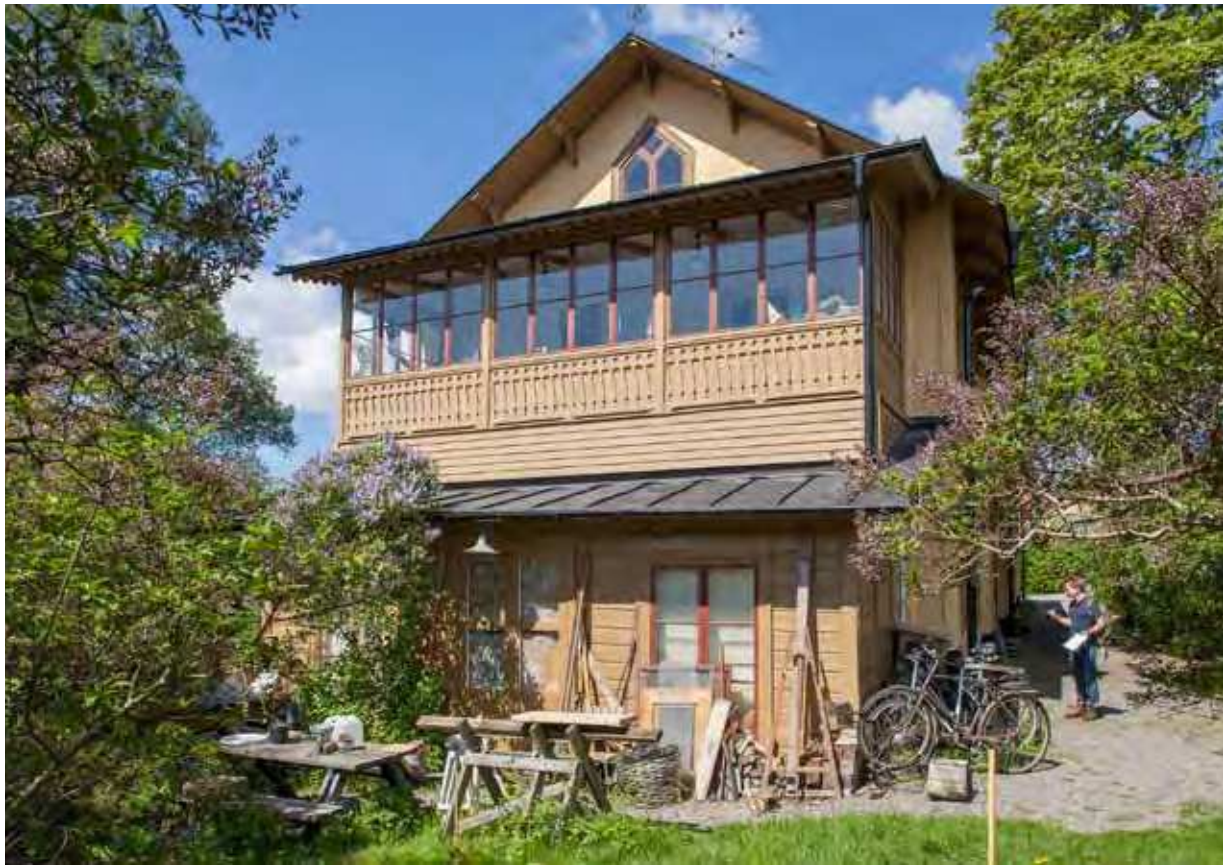
Stora sjövillan från sydost. Verandorna i två våningar har ett väl bevarat utseende från 1800-talets senare hälft.
ME SSM_10002145S

Kommentar Välbevarad exteriör från 1800-talets senare hälft. Den nuvarande taktäckningen av plåt tillkom någon gång under 1900-talets första hälft. Enligt äldre foton och en uppmättningsritning från 1914 var taket tidigare, sannolikt belagt med skiffer. Två fönster har satts igen i det nordvästra resp. syd-östra hörnet. Den övre verandan i söder blev helt inglasad någon gång under 1900-talets första hälft.

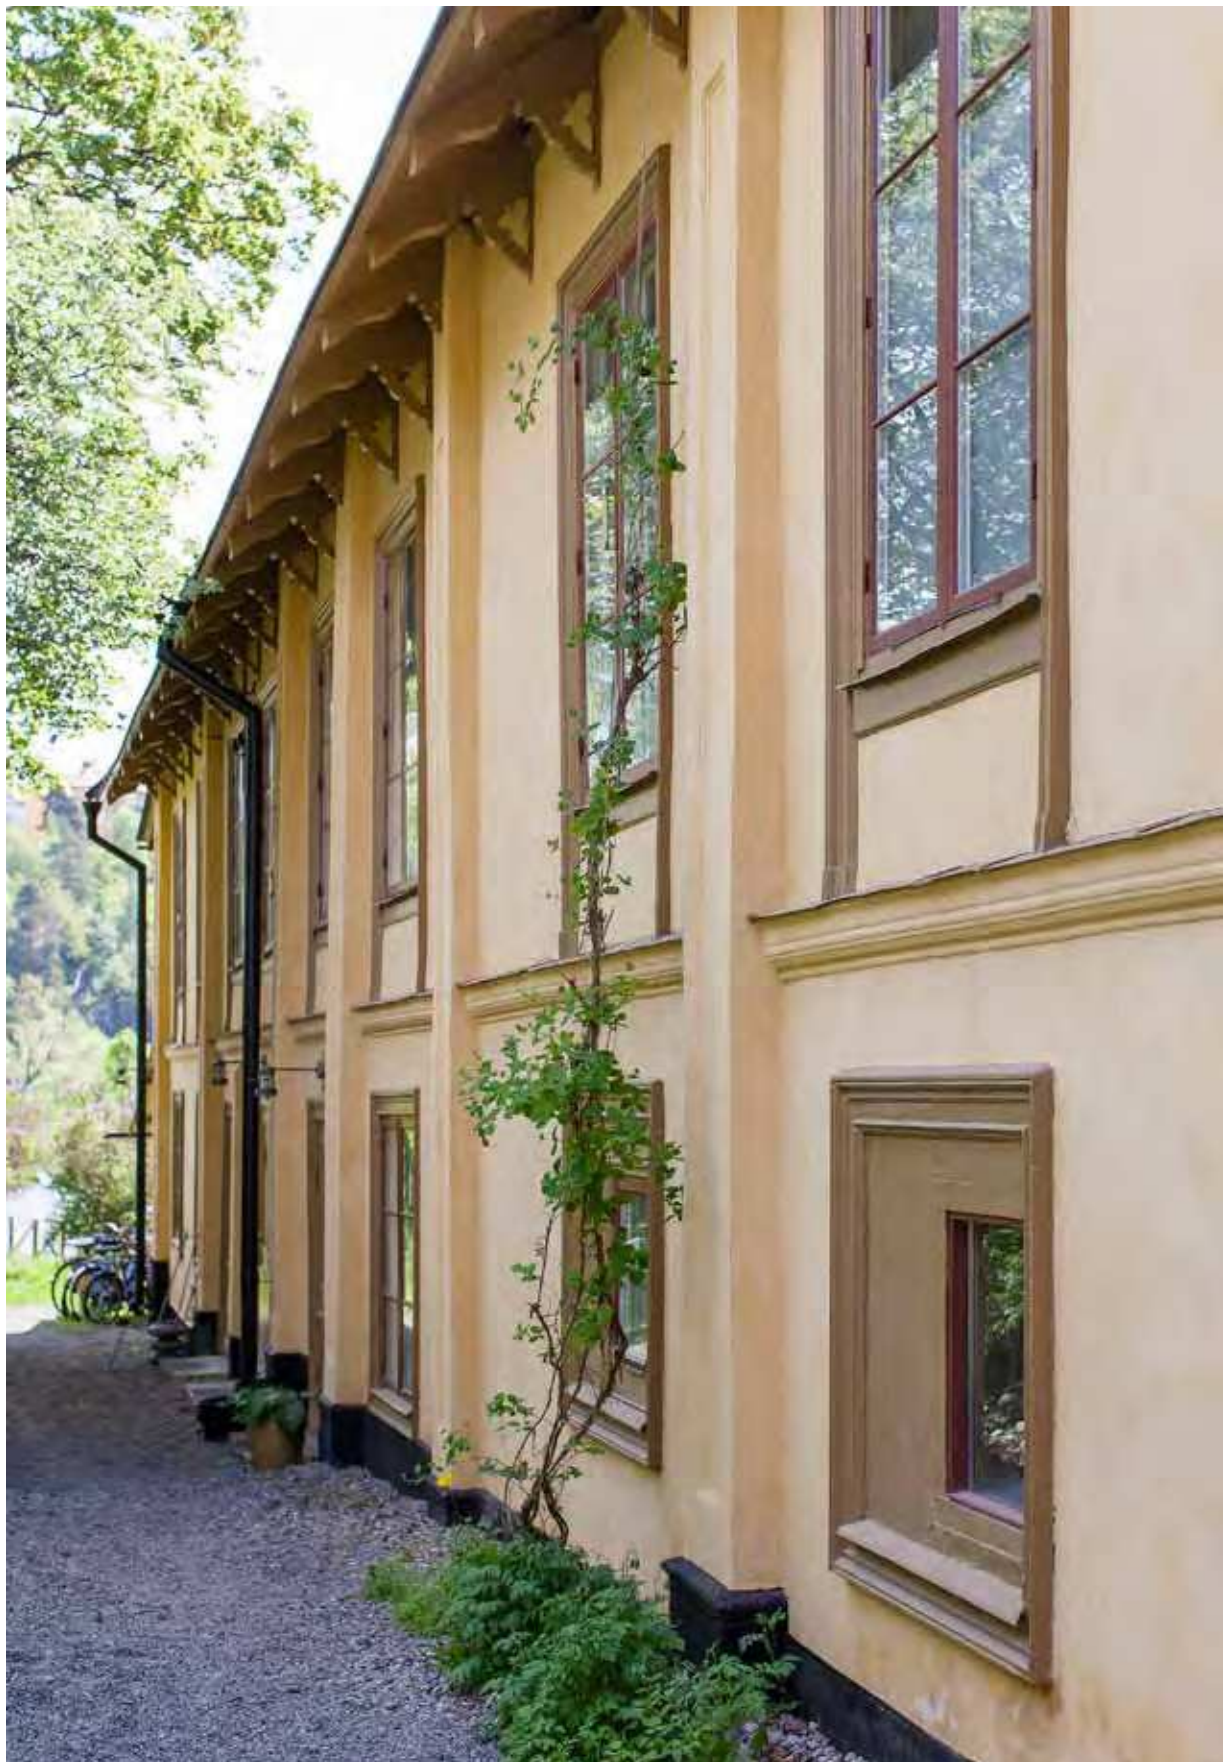
Den östra fasaden från nordost. Profilerade sparrändar och konsoler ger stöd åt byggnadens överskyggande tak. Timmerstommens knutlådor har infogats i den arkitektoniska gestaltningen i form av putsade lisener. ME SSM_10002218S

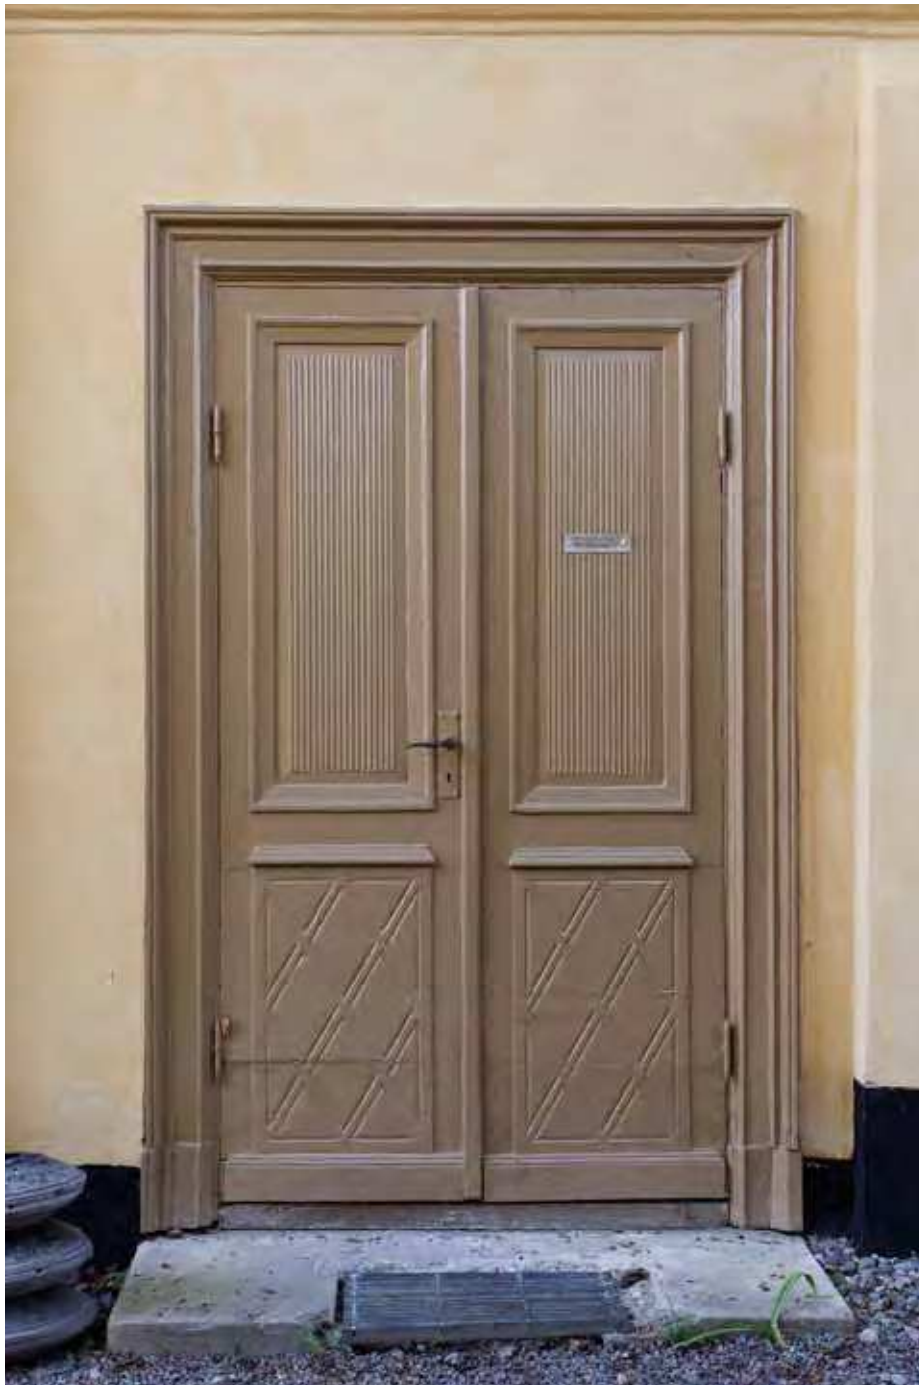
Äldre entrédörr på den östra fasaden mot rum 113.
Exempel även på dörrens utseende mot rum 101. ME
SSM_100022035

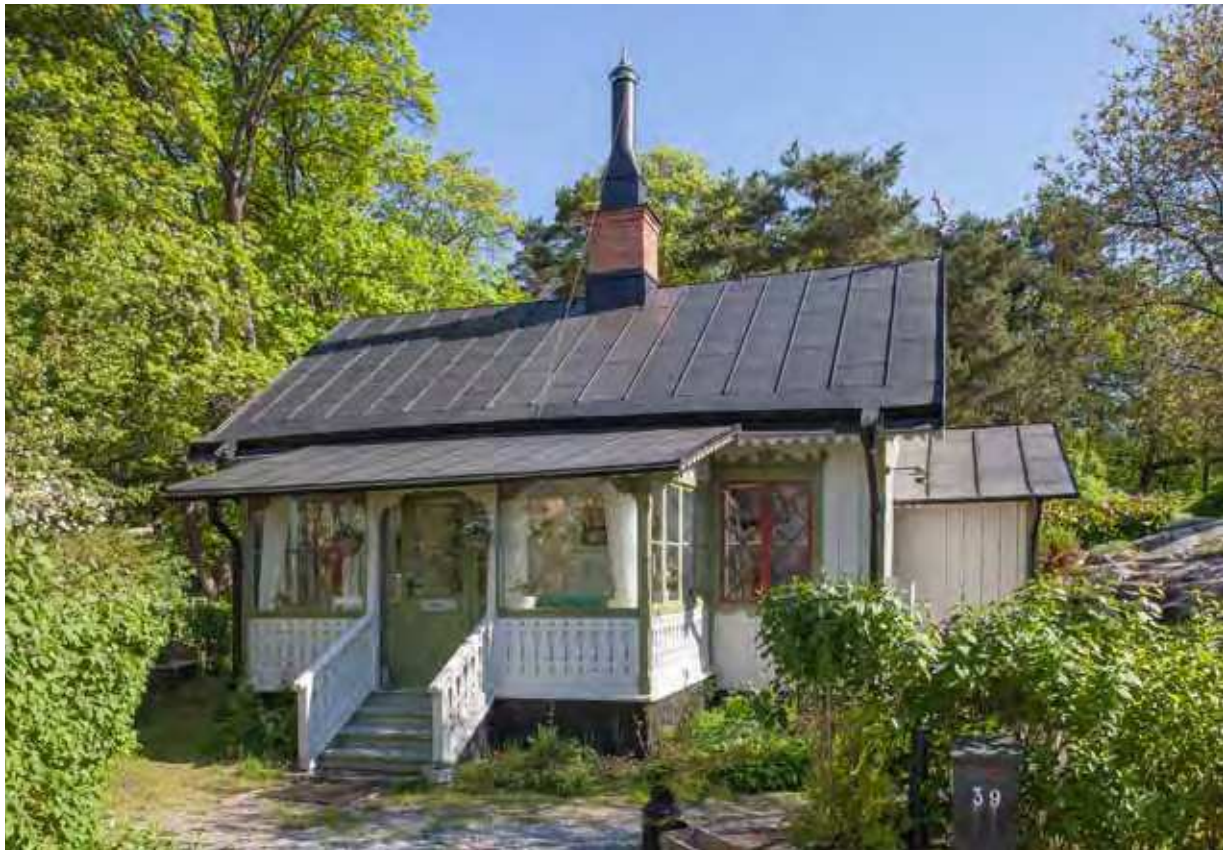
Alphyddan från söder. Byggnadens exteriör är välbevarad från 1800-talet och har ett formspråk som brukar betecknas som schweizerstil. Den utmärks främst genom den rika snickeridekoren. ME SSM_10002093S

Kommentar Välbevarad exteriör från 1800-talets senare hälft. Till de större förändringarna under 1900-talet hör inglasningen av verandan mot sydväst som tidigare var öppen med glasade sidor. Farstukvisten breddades vid 1983 års ombyggnad, då de äldre krysspröjsade fönstren flyttades något. Ett par av de äldre krysspröjsade ytterbågarna har

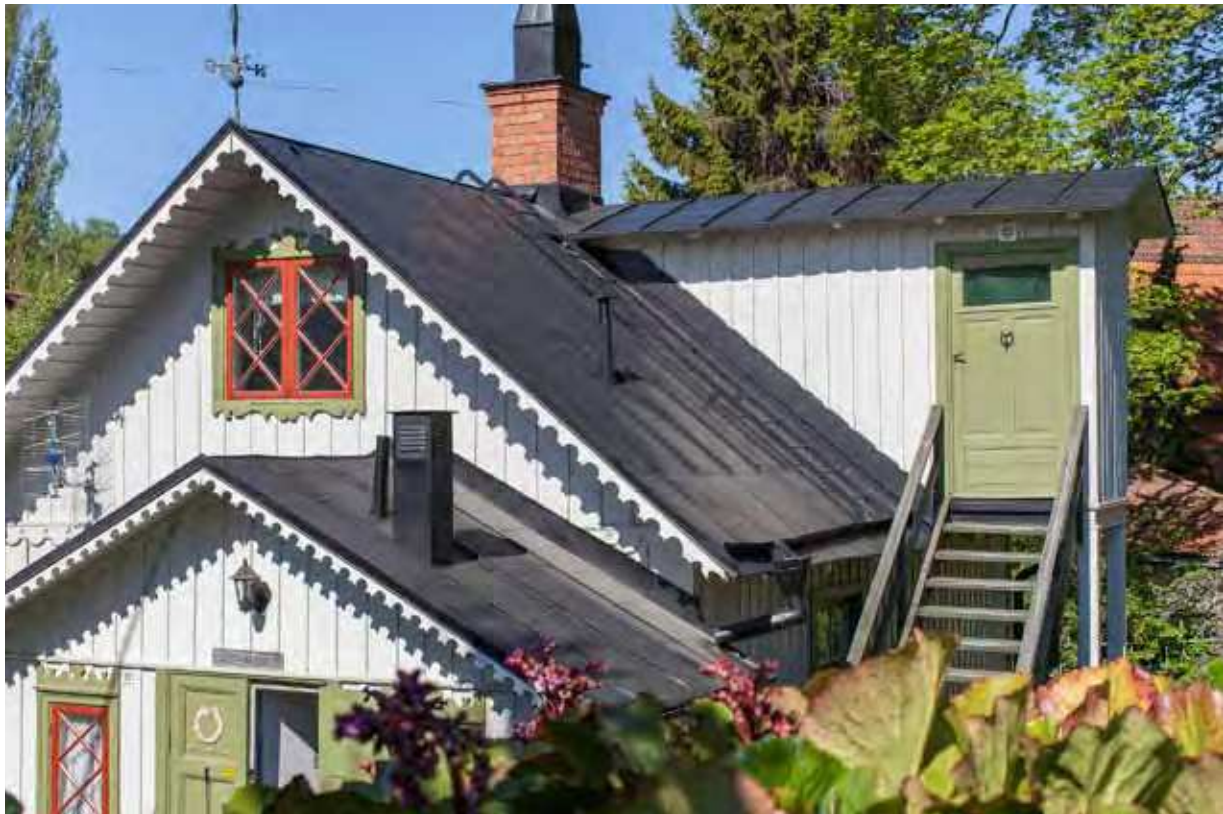
Alphyddan från öst. Före en ombyggnad 2007 var vindfånget, fogat till byggnadens nordöstra fasad, den enda förbindelsen till vindsvåningen. ME SSM_10002116S

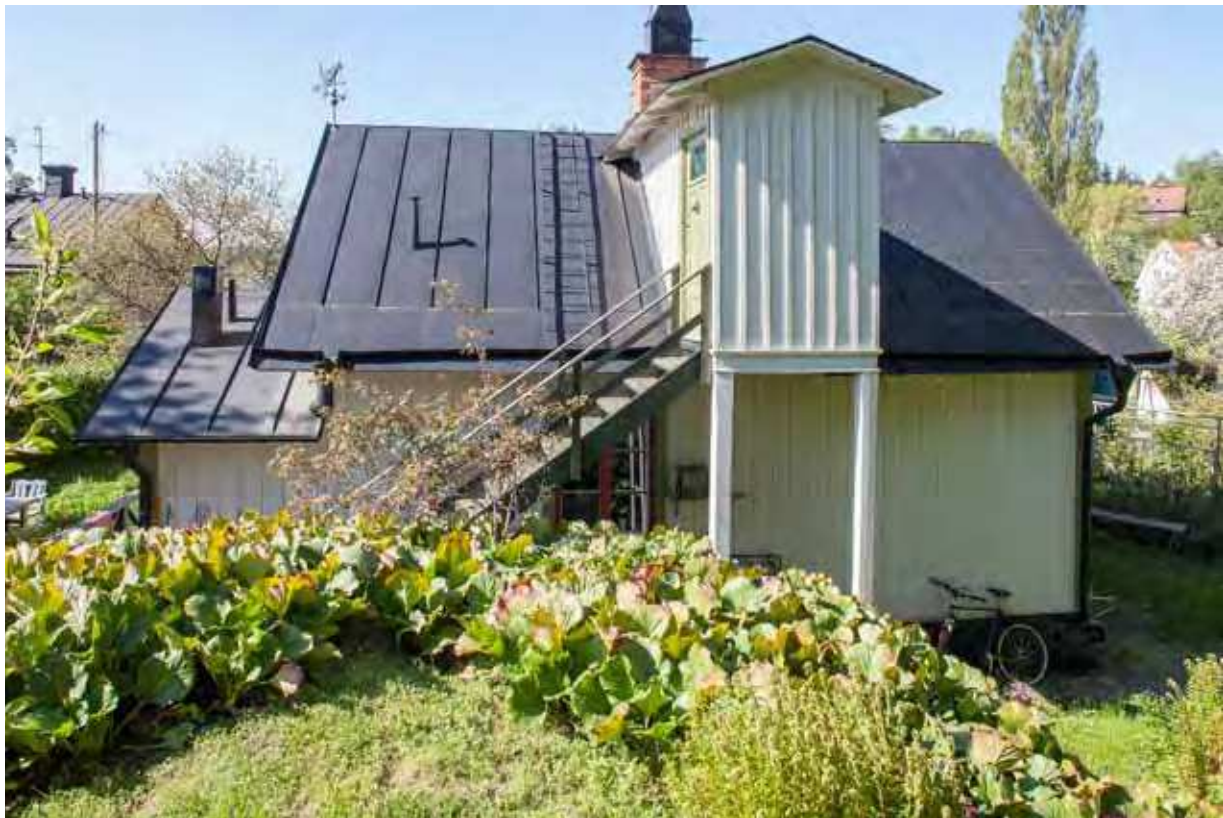
Alphyddan från nordost. Fasadpanelen på den nordöstra fasaden är sekundär och har bytts i senare tid. ME SSM_10002104S

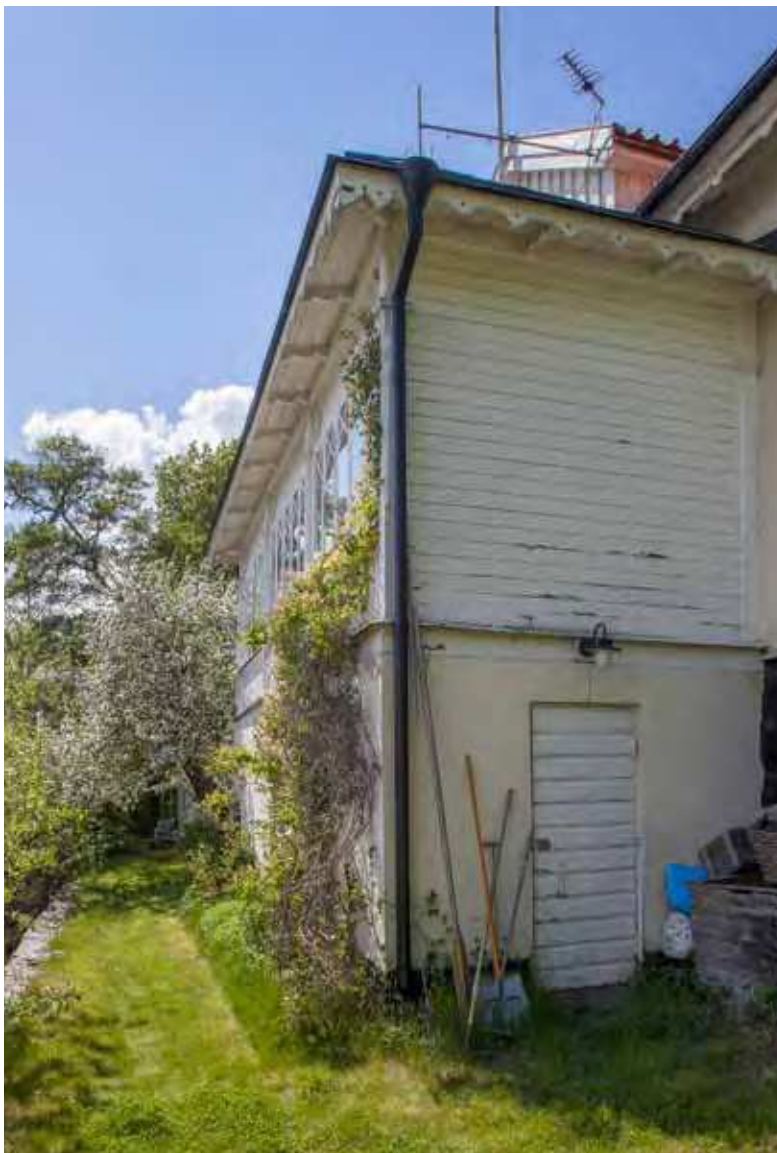
Lilla sjövillan och verandan från öster. Mot källarförråden under verandan sitter äldre bräddörrar. ME SSM_10002240S

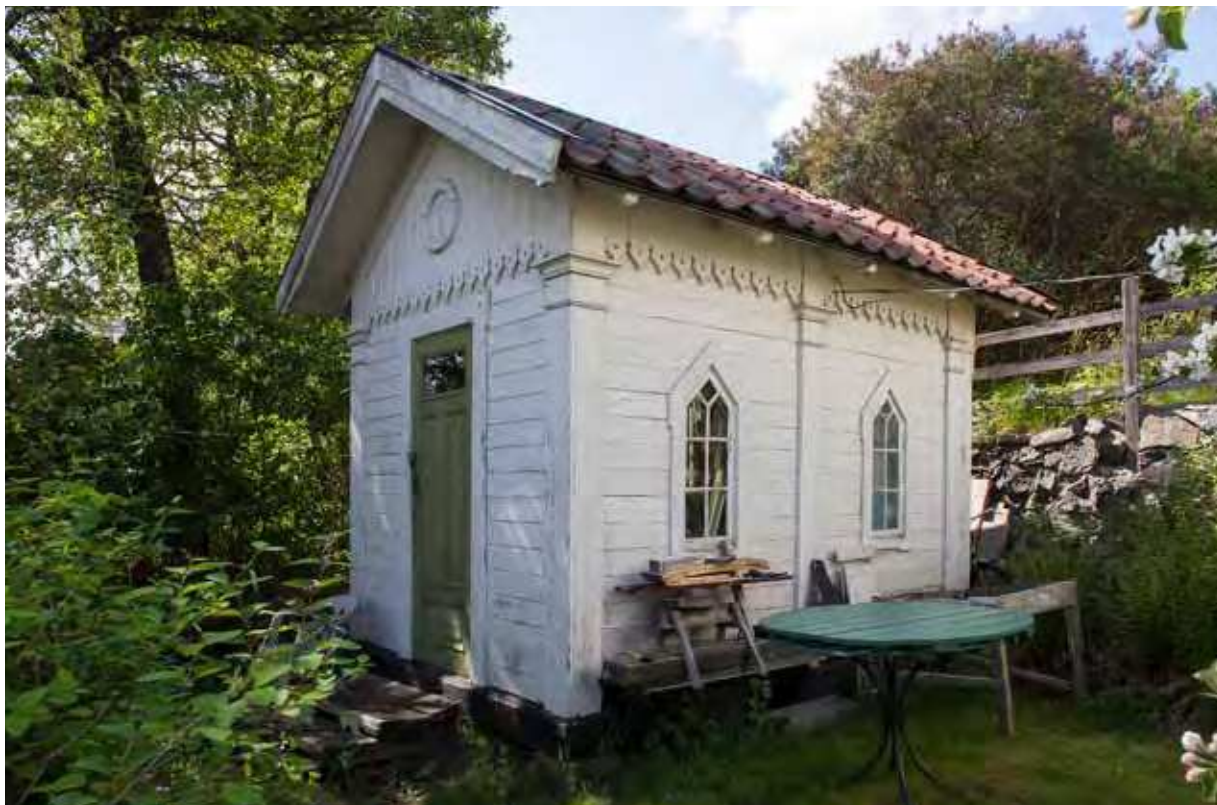
Kommentar Vålbevarad exteriör från 1800-talets senare hälft. Farstukvistens träräcke har förändrats någon gång under 1900-talets första hälft. Äldre badhytt i sydväst med ett formspråk som liknar bostadshusets.

På den sydvästra delen av tomten finns en äldre badhytt, delvis utformad i samma stildräkt som bostadshuset. På den norra gaveln sitter två entrédörrar, en för män respektive kvinnor, som markerar byggnadens ursprungliga funktion. ME SSM_10002257S

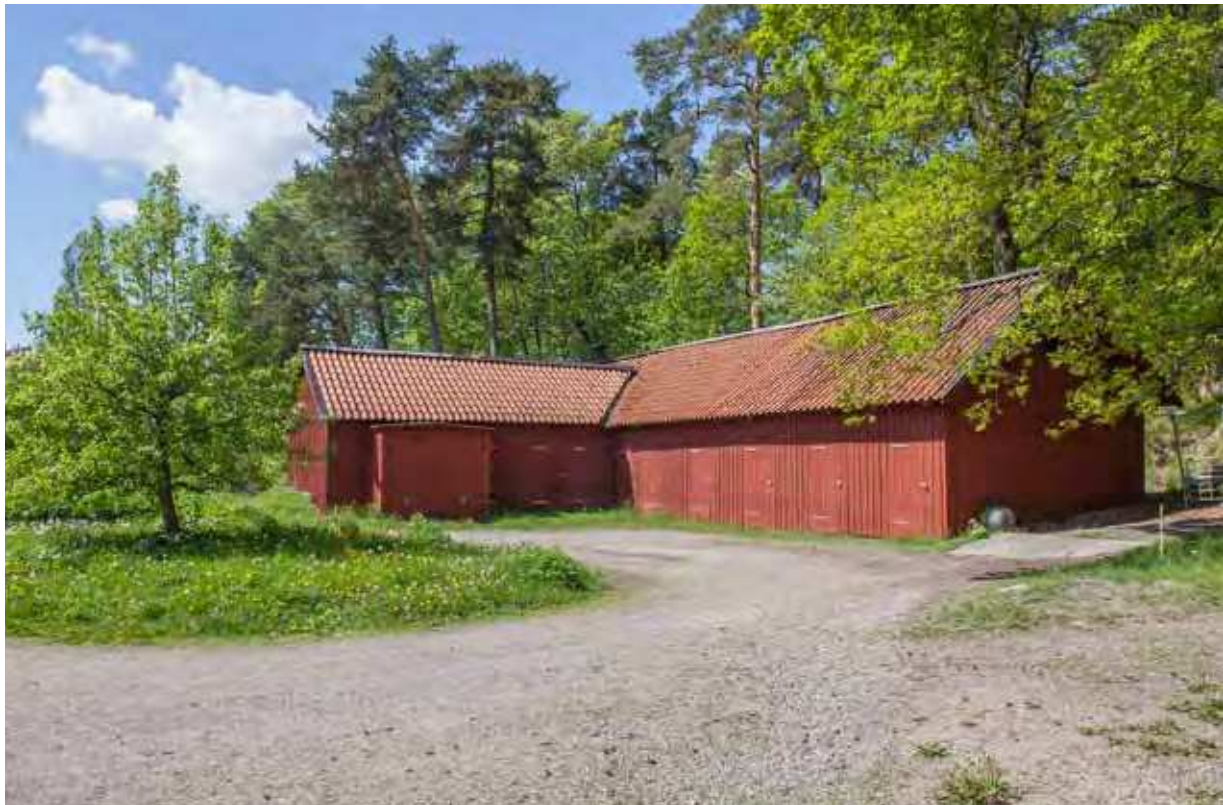
Förrådsbyggnaden från sydost. Byggnaden som möjligen kan ha funnits på platsen redan före bryggeriets etablering, präglas utvändigt av ombyggnader under 1900-talet. ME SSM_10002235S

Kommentar Ekonomibyggnaden är i stor utsträckning förändrad utvändigt. Den södra långsidans fasad har ett mer sentida uttryck jämfört med den norra som delvis bevarar äldre panel och detaljer. Ett faltak finns bevarat under tegelpannorna på vinkelutbyggnaden. Att döma av de synliga brädändarna är detta maskinsågat. Det utesluter däremot inte att det kan finnas äldre bevarade delar av bräddtak under tegeltäckningen.

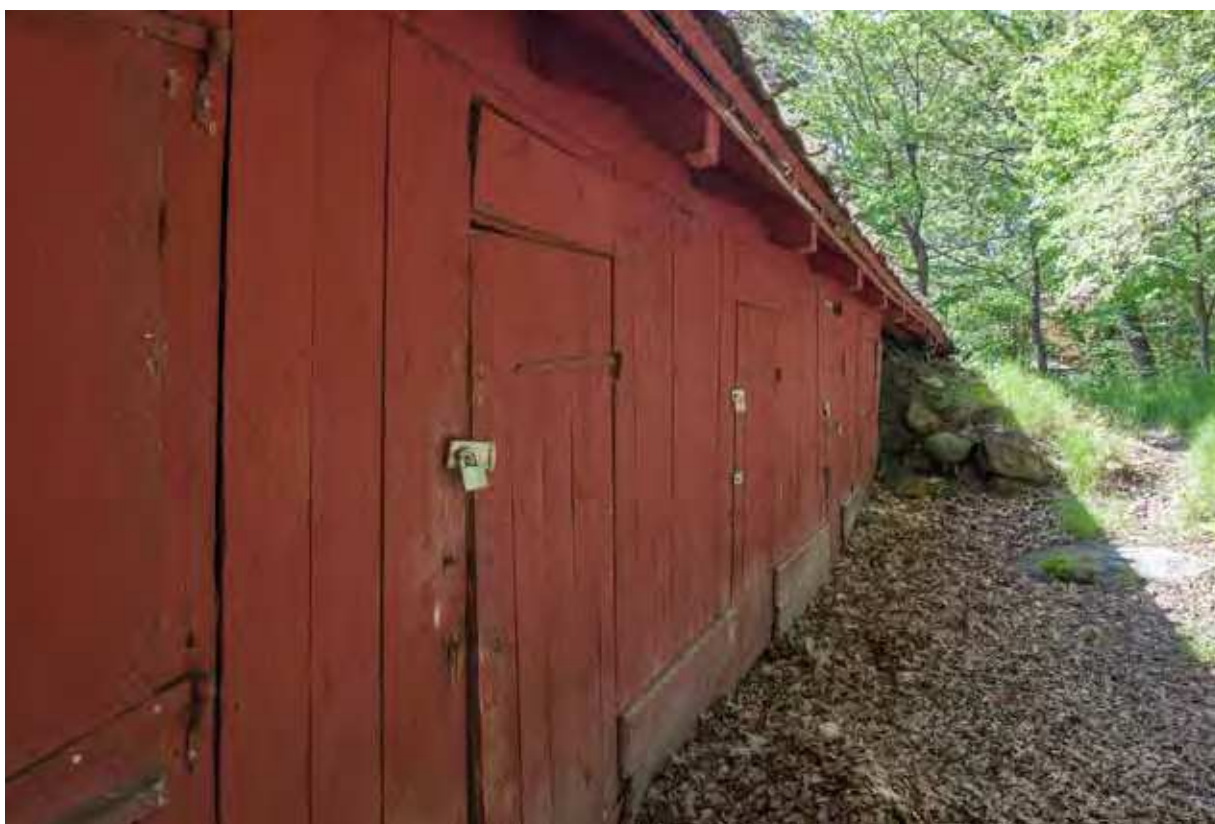
Förrådsbyggnaden från nordost. Den norra fasadens panel och förrådsdörrar är av äldre karaktär, bland annat med bevarade dörrar till det tidigare utedasset. ME SSM_10002215S

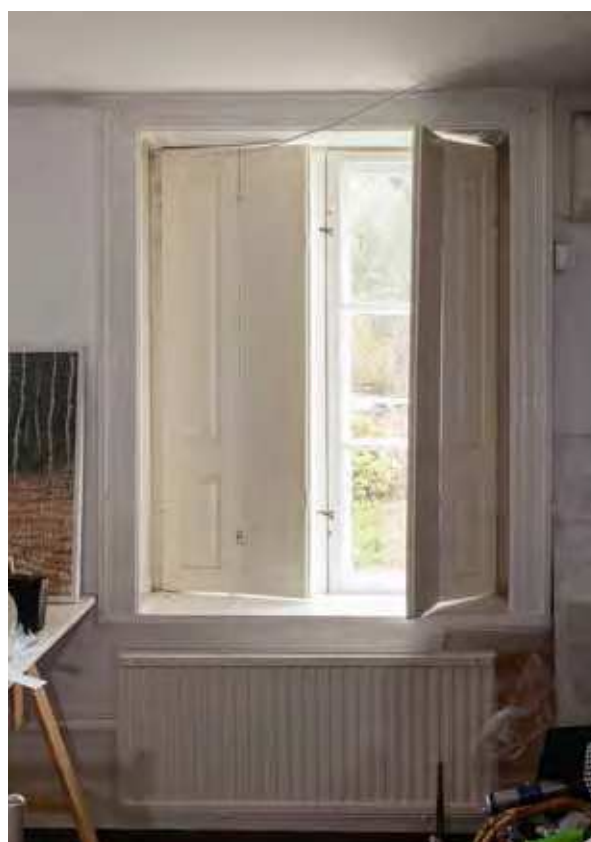
Exempel på bottenvåningens fönster med vikbara nattluckor, här i rum 109. ME SSM_100020455

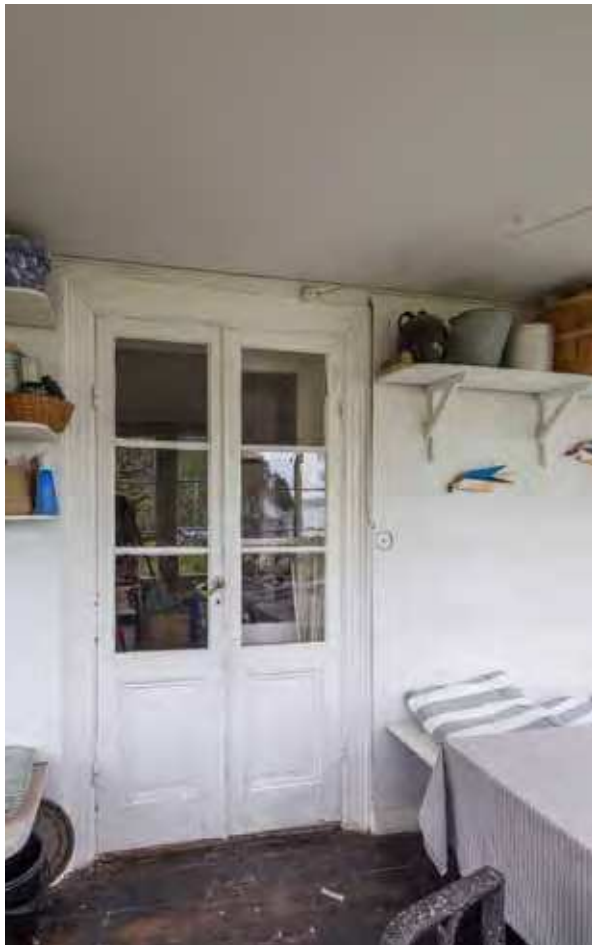
Äldre pardörr mot rum 108 med glasad överdel och mässingstrycke. ME SSM_10002034S
