Äppelviken 1:7

Stora sjövillan, Lilla sjövillan,
Alphyddan, Mangelbodsvillan och förrådsbyggnad
ÄPPELVIKEN, STOCKHOLM

Bebyggelsehistorisk inventering

Stadsmuseet rapporterar | 63

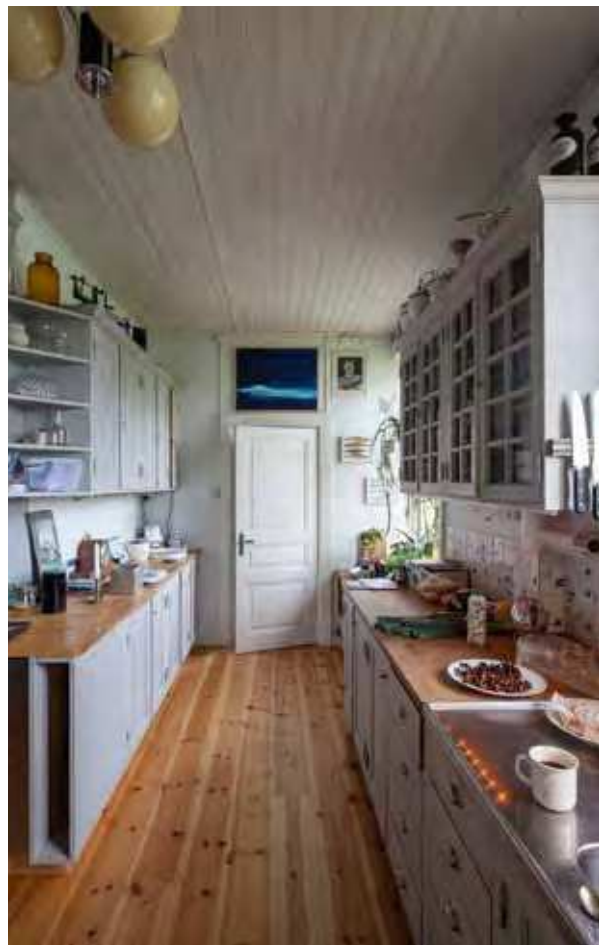
Rum 223 mot norr. Rummet präglas av ombyggnader, senast under 2000-talet då större delen av nuvarande köksinredning tillkom. ME SSM_10002063S

Kommentar Rumsvolymen förstörades under senare delen av 1900-talet då mellanväggen mot nordväst flyttades. Köket bevarar sin äldre funktion men präglas i stor utsträckning av sentida ytskikt och material, delvis anpassade efter en äldre karaktär.

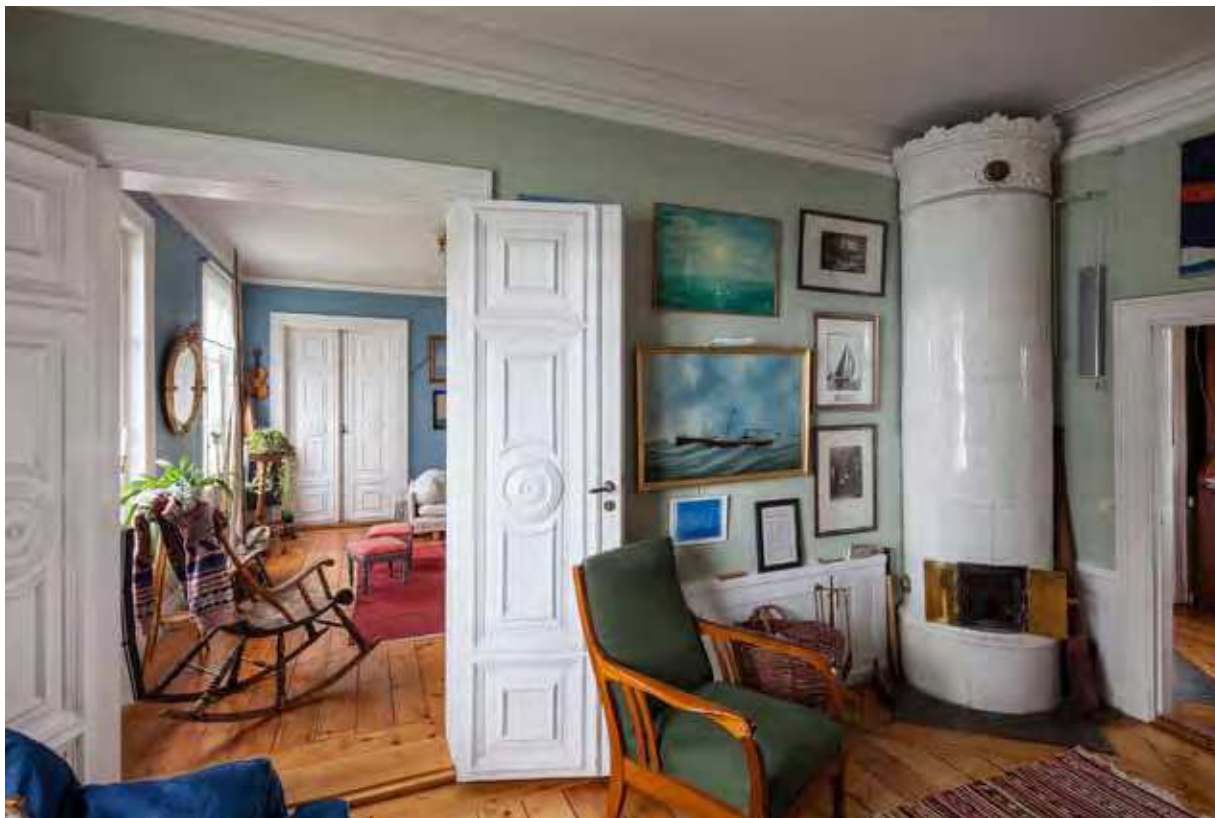
Rum 225 mot 227 och 224. Rummen på våning 1 trappa karakteriseras bland annat av sin högre takhöjd och profilerade stuckdekor. ME SSM_10002052S

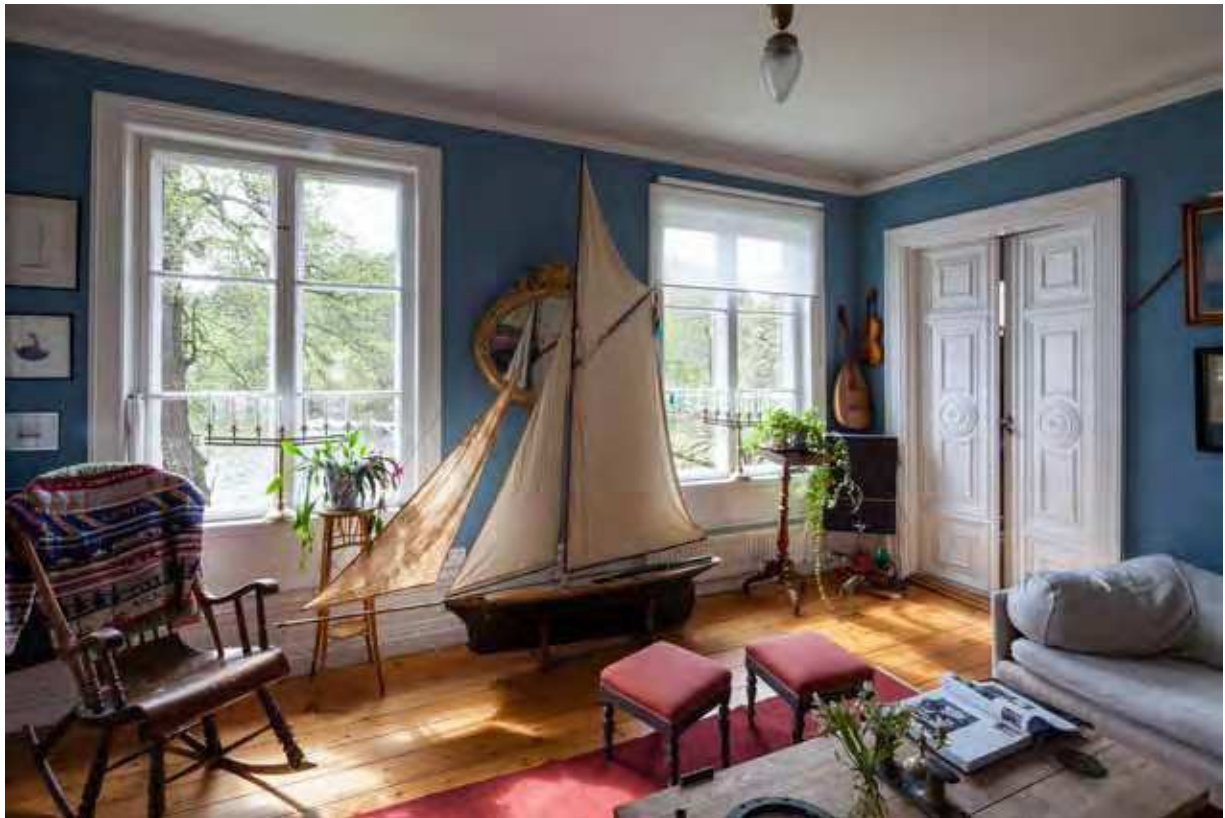
Rum 227 mot väster. Äldre bevarade fönster med profilerade foder finns i flertalet rum. ME SSM_10002056S

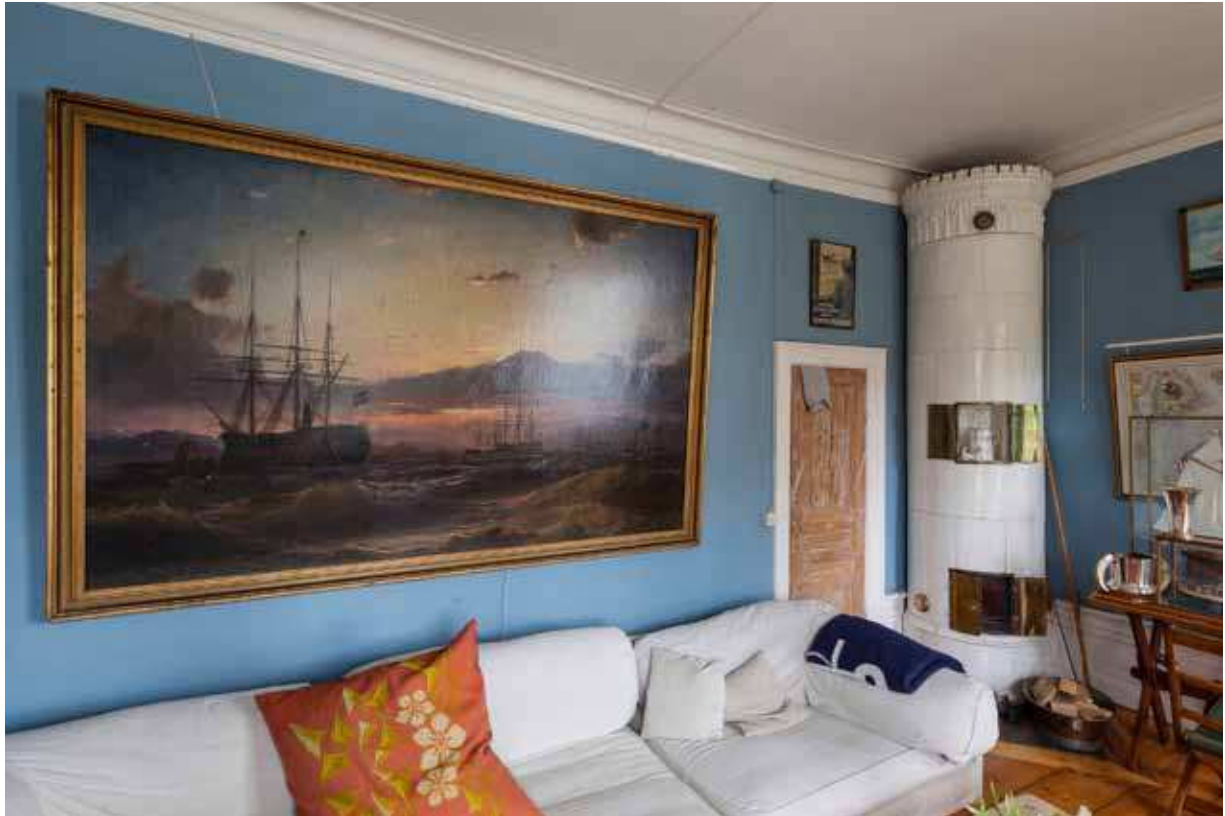
Rum 227 mot öster. Rund 1800-talskakelugn i rummets östra hörn och till vänster om den, en äldre enkeldörr mot köket från 1800-talets andra hälft. ME SSM_10002055S

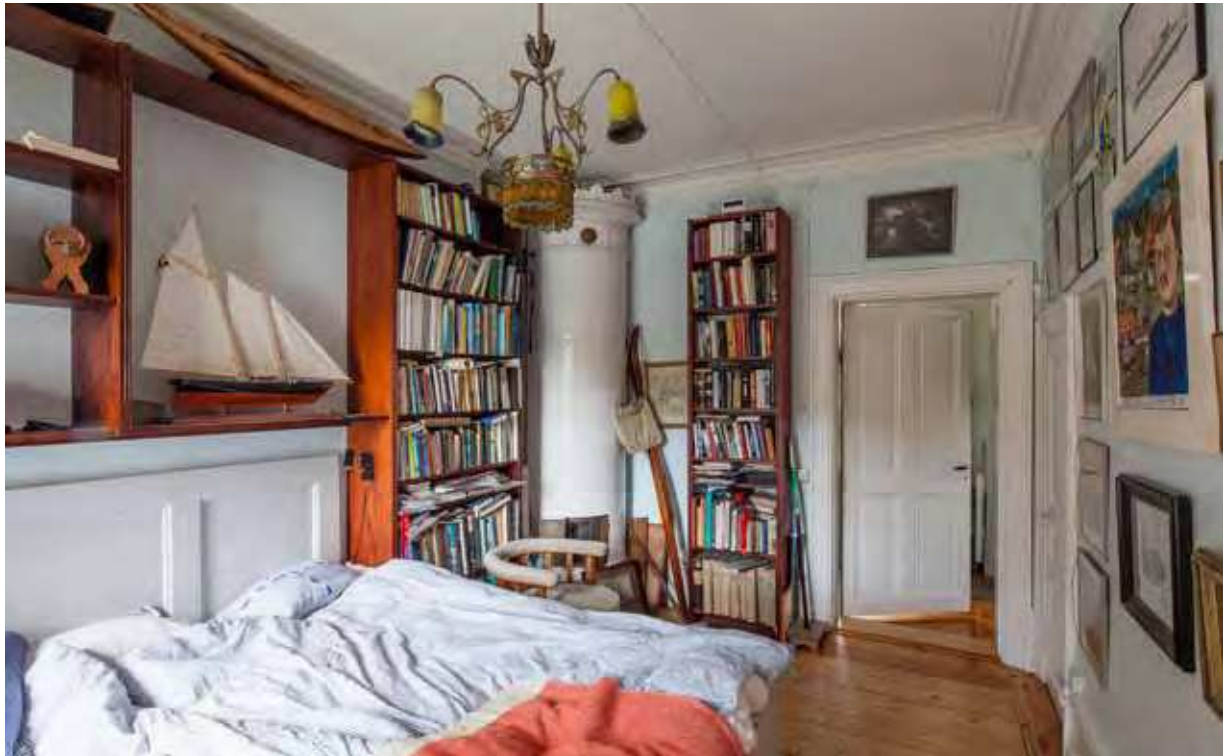
Rum 228 mot nordost. Våningsplanet uppvisar flera olika typer av sockelpaneler, här syns en slät variant med profilerad mittelbandslist. ME SSM_10002057S

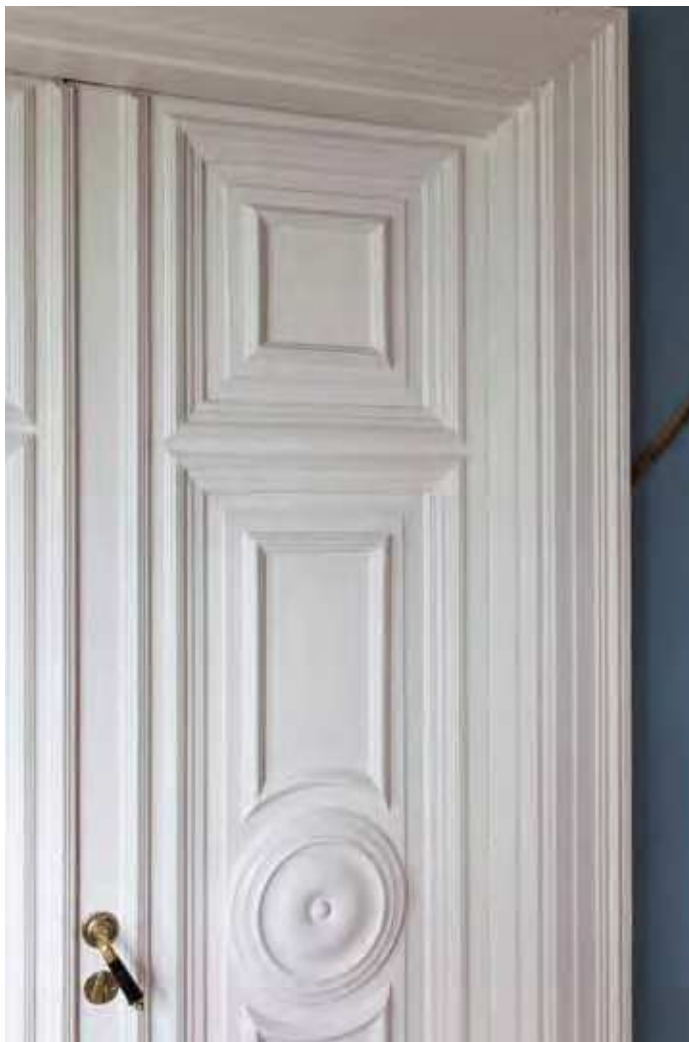
Detalj av byggnadens karakteristiska pardörrar, här med äldre mässingstrycke. ME SSM_10002073S

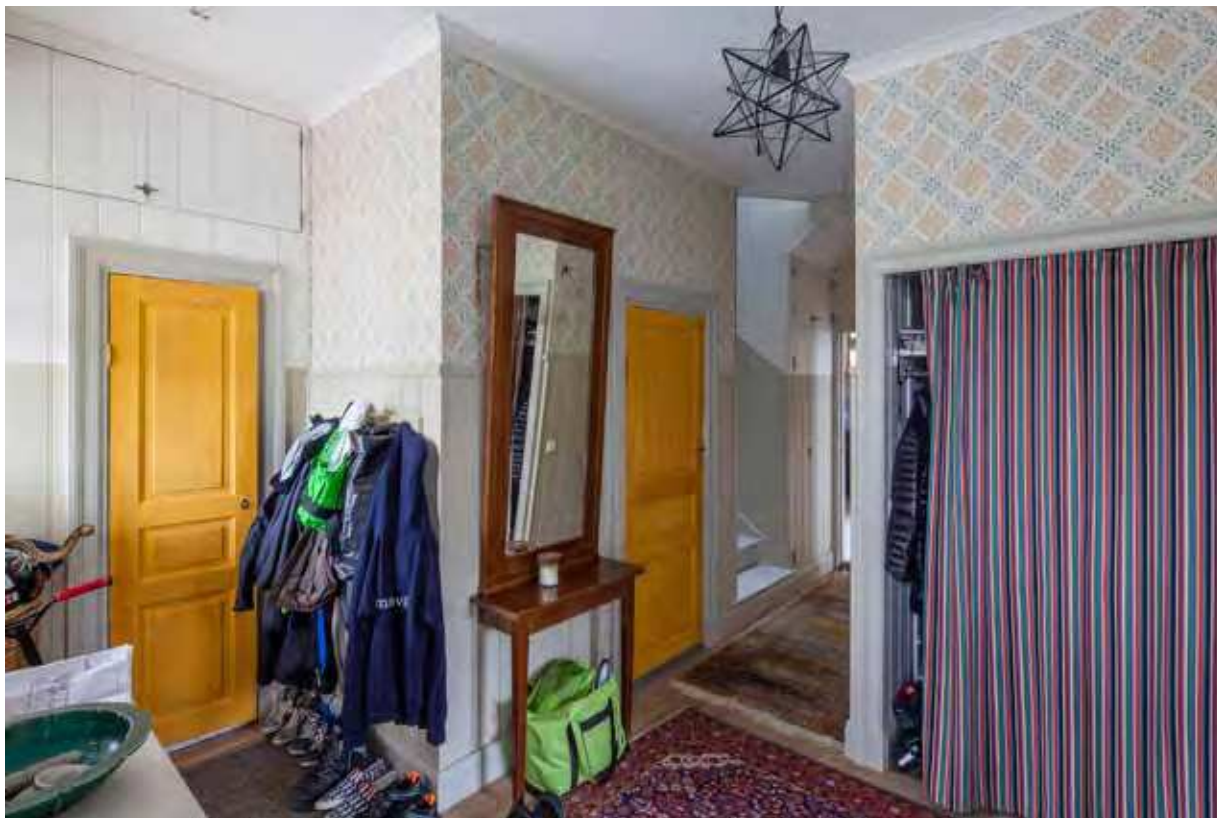
Rum 240 mot söder. Rummets dörr- och fönsterfoder är nytillverkade efter äldre profil. ME SSM_10001994S

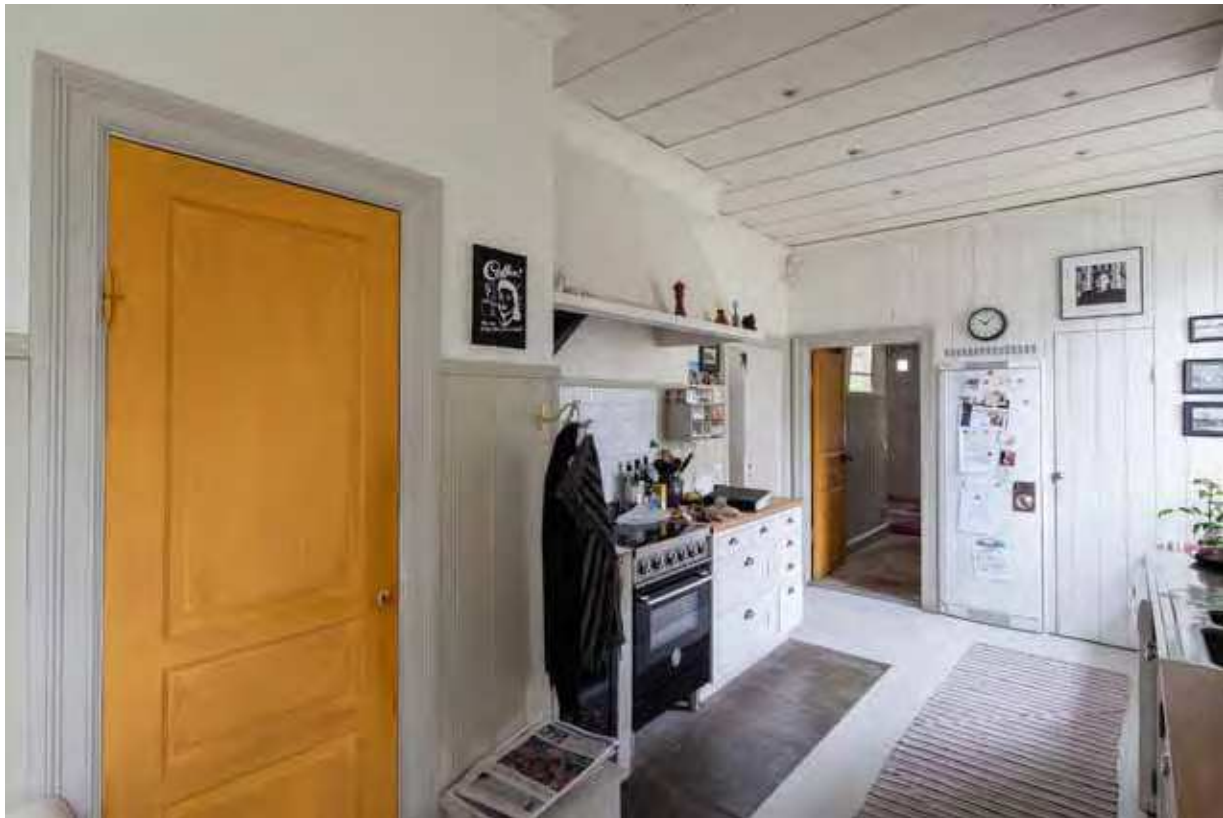
Rum 43 mot väster. Flera dörrblad i byggnadens norra del är äldre dörrblad som flyttats till nuvarande öppningar från andra fastigheter. ME SSM_10002001S

Kommentar Köket har en förändrad planlösning med övervägande andel sentida byggnadsdelar och ytskikt, delvis utformade i överensstämmelse med byggnadens äldre karaktär. Köket fick nuvarande planform i samband med en ombyggnad 2004 då även en vedspis installerades. Dörrbladet är flyttat från annan fastighet. Till köket leder fyra rökkanaler vilket ev. kan markera platsen för 1800-talets spritproduktion.

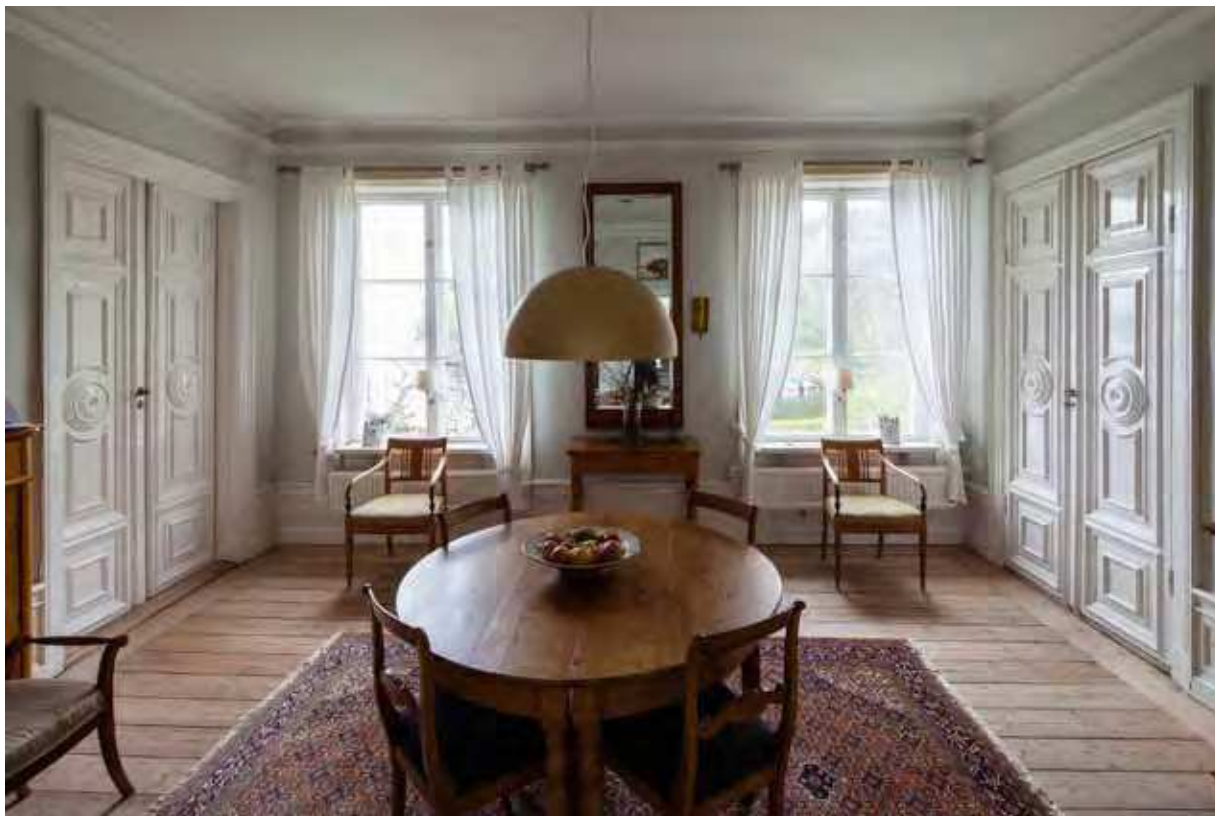
Rum 245 mot sydväst. Byggnadens äldre planlösning med de representativa rummens placerade i fil, är i stor utsträckning bevarad. ME SSM_10001995S

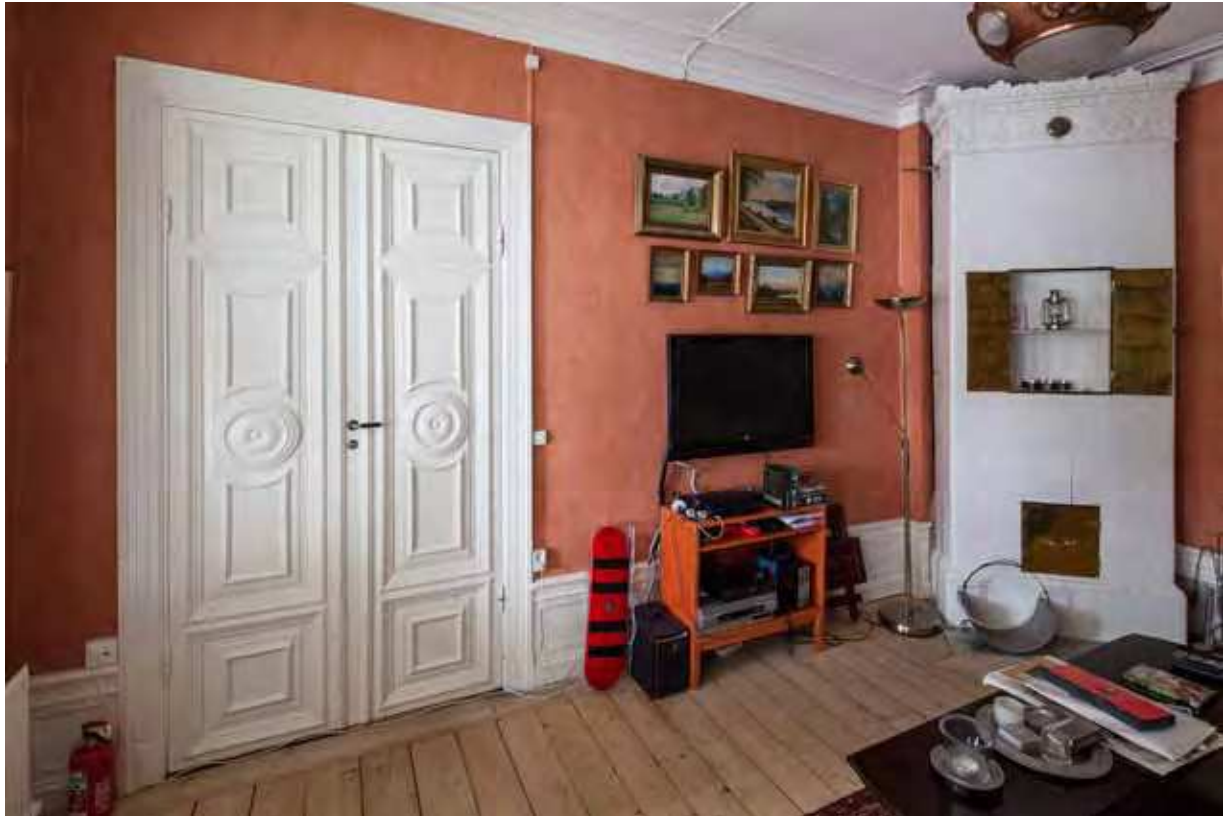
Rum 249 mot norr. Rummet uppvisar äldre fast inredning som förekommer i flera rum på våningsplanet såsom, sockelpanel, brädgolv, kakelugn, profilerad taklist i stuck liksom snickerier i dörrar och foder. ME SSM_10001991S

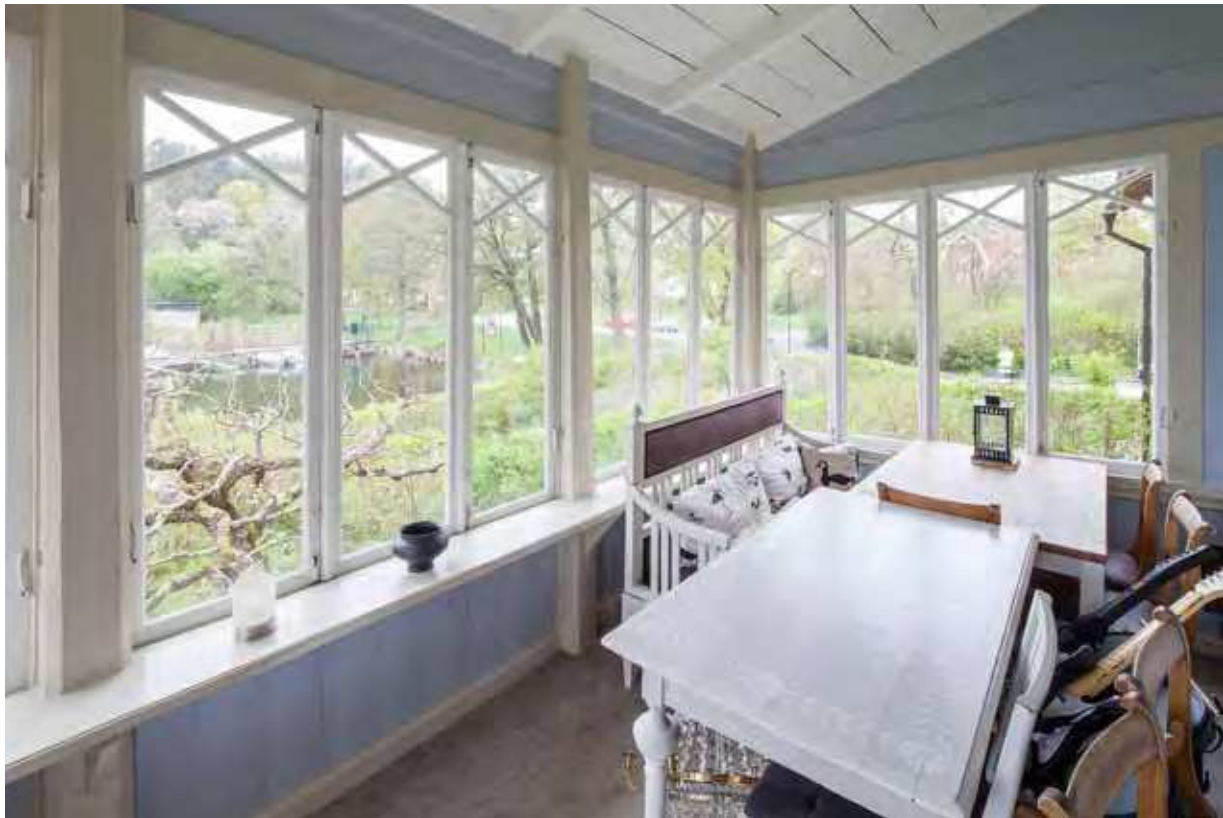
Rum 250 mot väst. Verandan är välbevarad med flera delar från 1800-talets andra hälft, exempelvis den breda pärlsponten liksom fönstren med krysspröjsad överdel. ME SSM_10002005S

Kommentar Välbevarad glasveranda med snickerier och byggnadsdelar från slutet av 1800-talet eller sekelskiftet 1900.

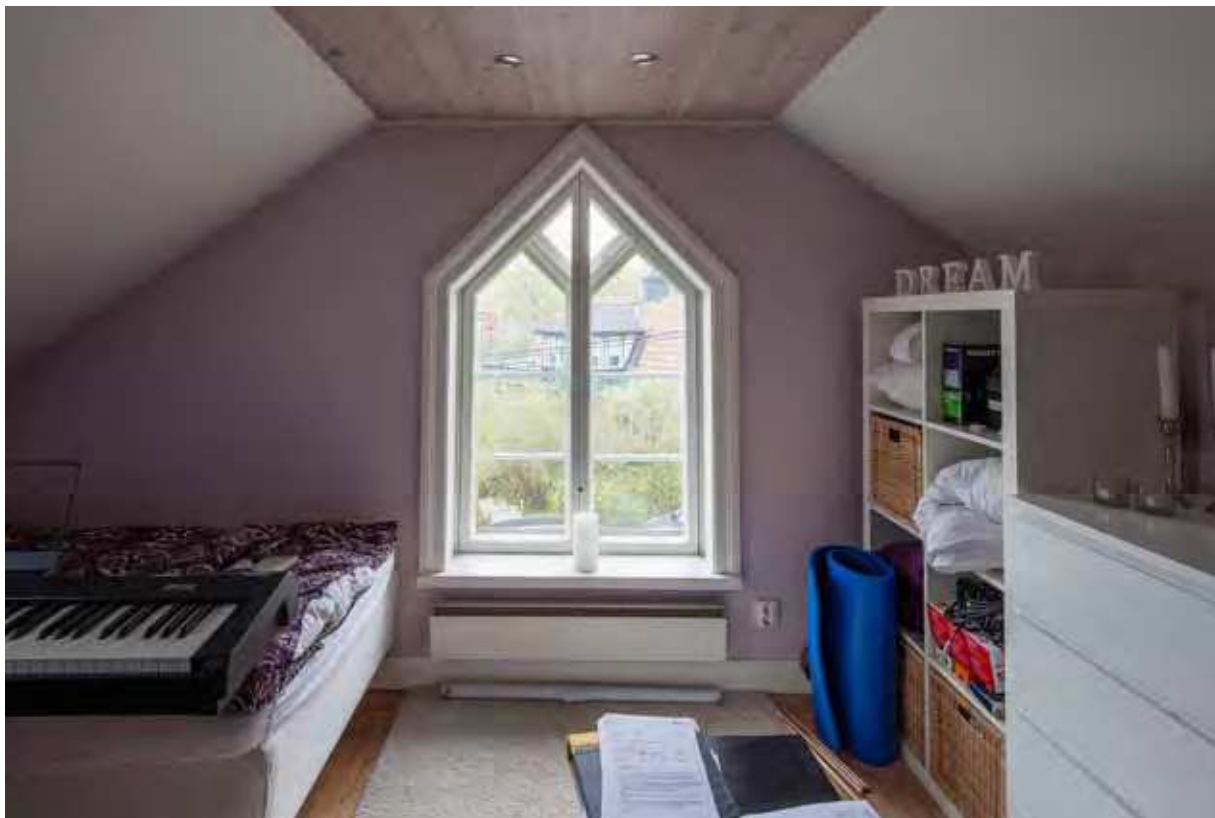
Rum 371 mot norr. Vindsvåningen fick sitt nuvarande utseende i samband med en ombyggnad under 2000-talet. De spetsbågiga fönstren i rum 366 och 371 är ett viktigt inslag i byggnadens arkitektoniska gestaltning och bevarar äldre ytterbågar. ME SSM_10002009S

Kommentar Våningsplanet präglas i stor utsträckning sentida material, ytskikt och byggnadsdelar. Vinden inreddes i sin helhet omkring år 2000 då större delen av vindbjälklaget byttes ut och taknivån höjdes. I början av 1900-talet var endast de tre rummen i byggnadens mittkropp, nuvarande 368, 369 och 364, inredda. Dörrbladet mot rum 371 satt tidigare placerat i det tidigare trapploppet mot vindsvåningen, på våning 1 trappor (nuvarande rum 240) och kan vara ursprungligt.

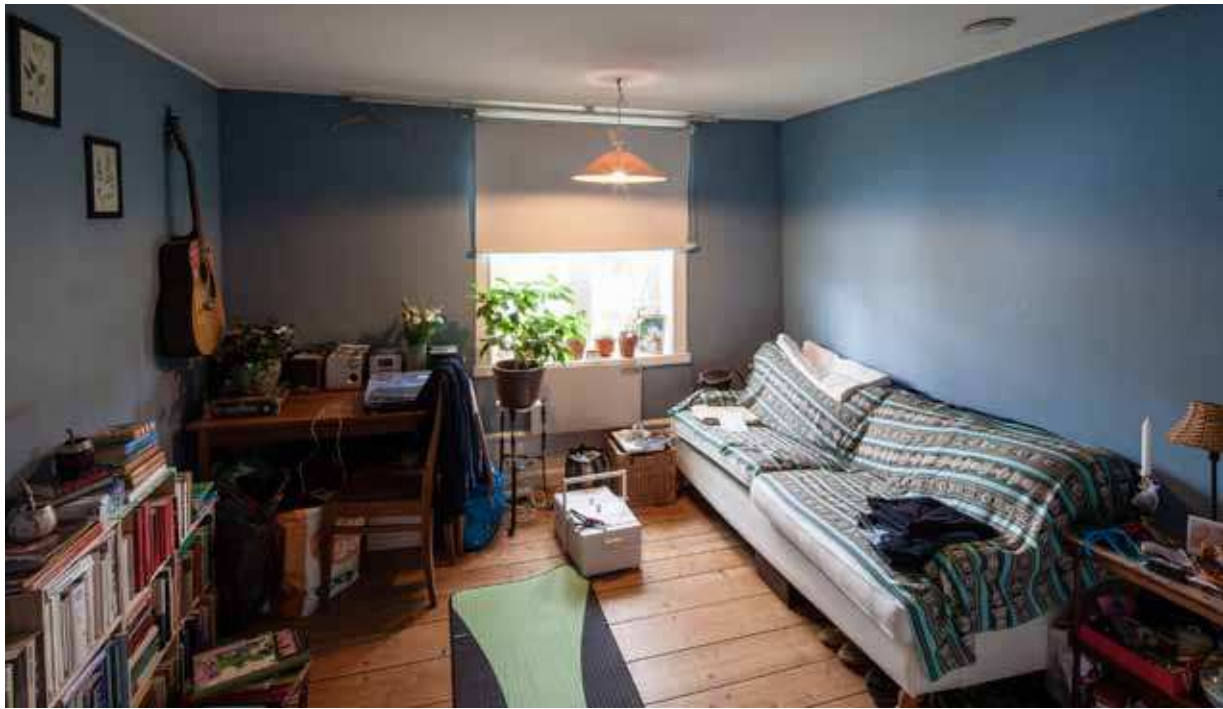
Rum 369 mot väst. Exempel på ett av vindsrummen som var inrett redan under 1800-talet. Här syns ett av våningsplanets få bevarade brädgolv. ME SSM_10002076S

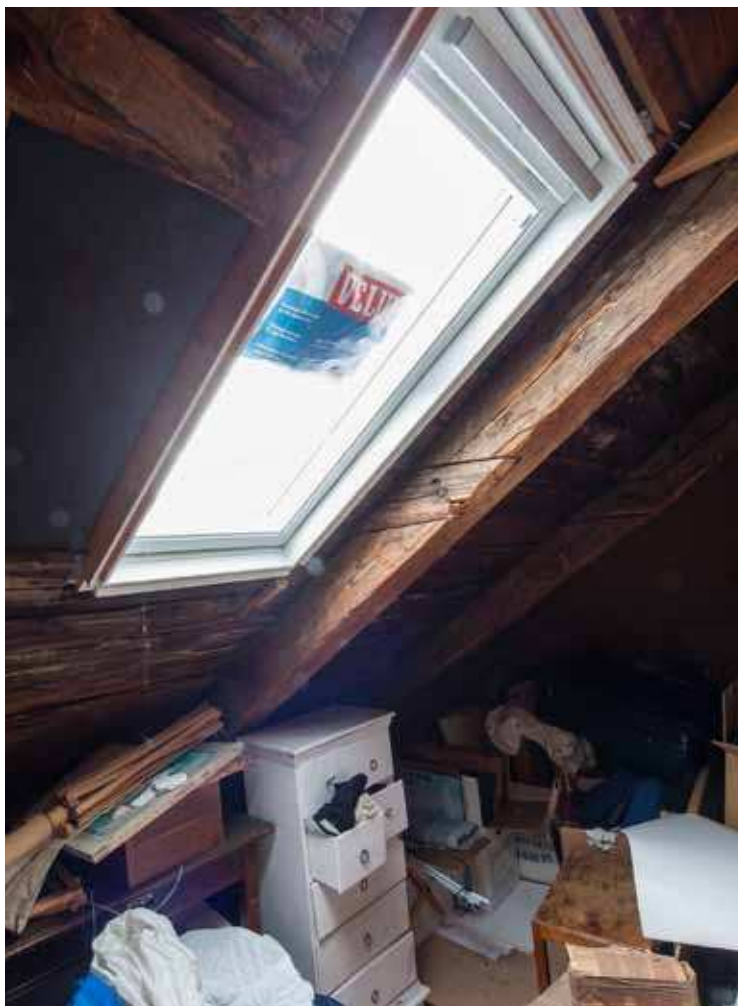
Utrymme med synlig takstolskonstruktion i vindsvåningens södra del. Vindsvåningens takfönster tillkom i samband med en ombyggnad under 1980-talet. ME SSM_10002074S

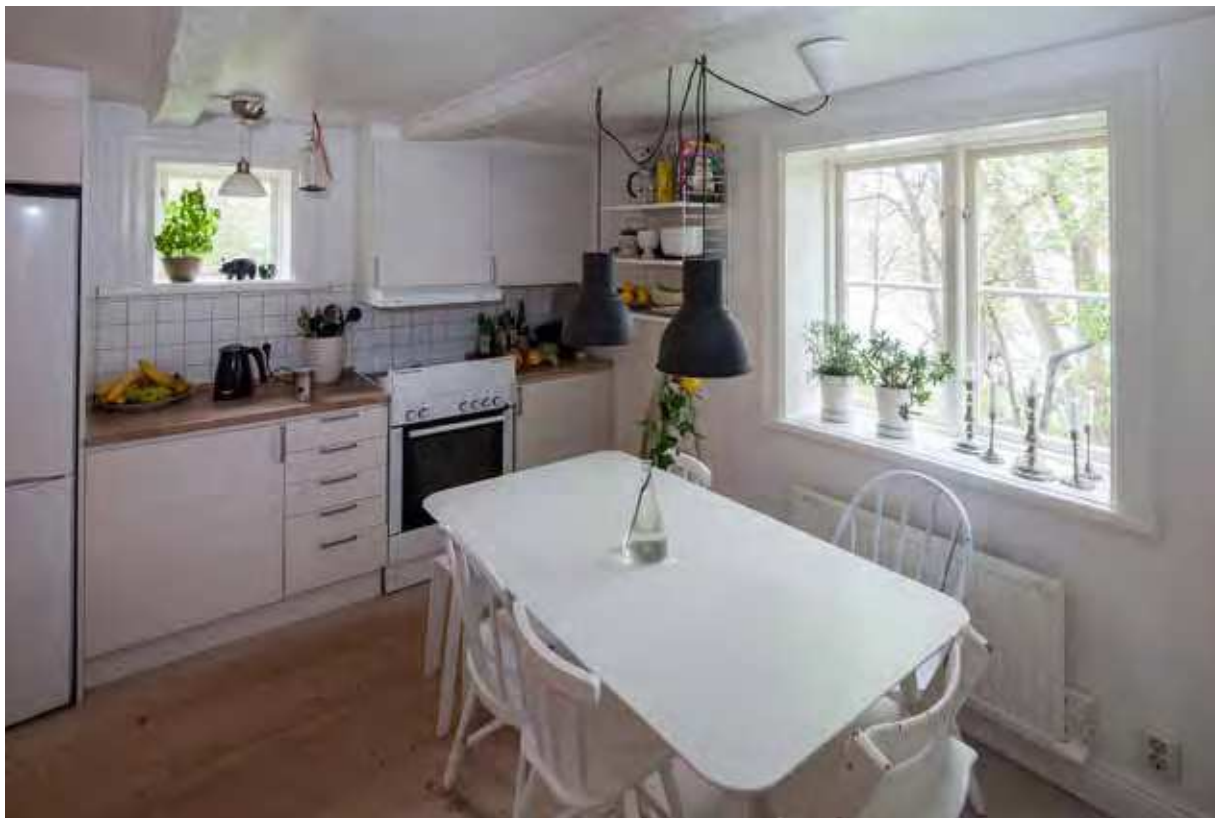
Kommentar Rummet användes fram till början av 1900-talet som arbetslokal i anslutning till mangeln. Rummet inreddes som kök i samband med 1983 års ombyggnad. Rumsvolymen är förändrad och ytskikt liksom fast inredning har en sentida karaktär. Sekundärt upptaget fönster mot norr från 1980-talet.

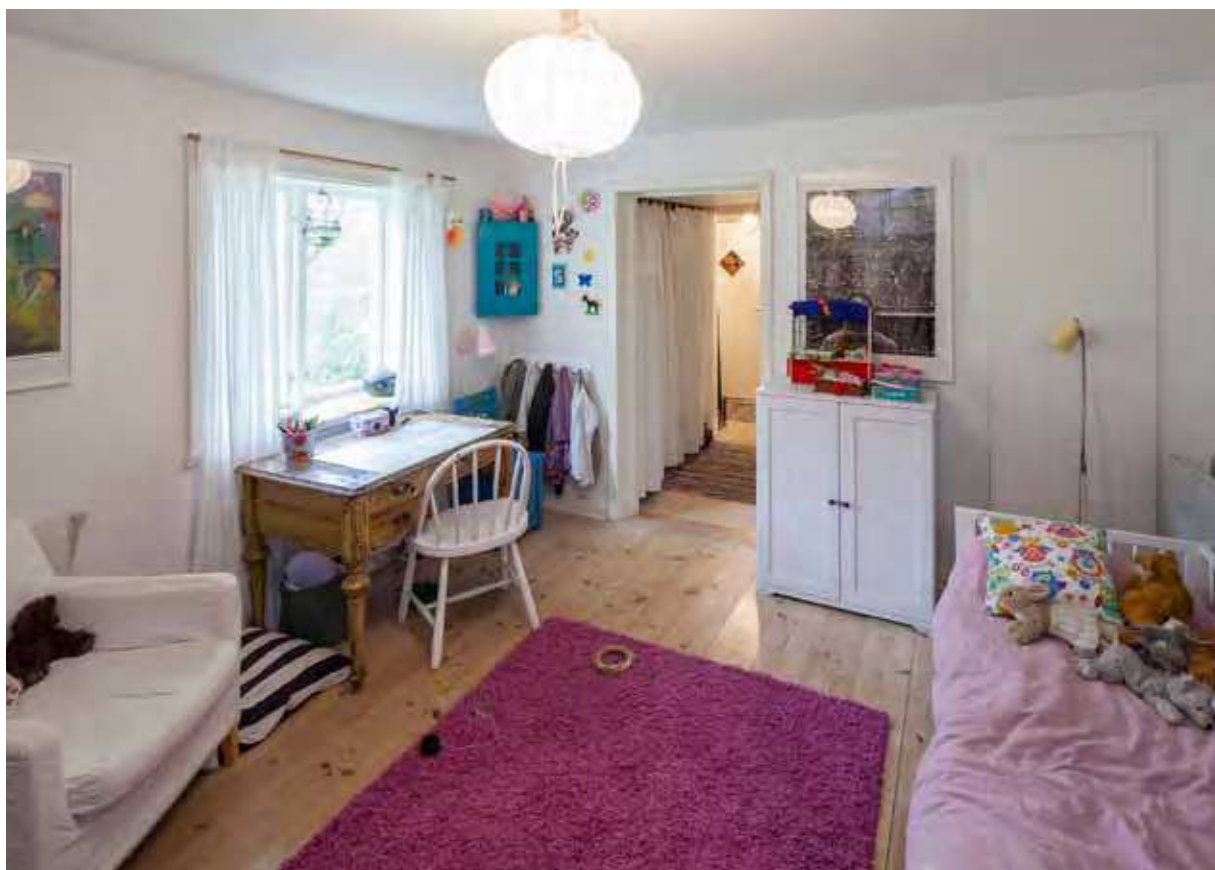
Kommentar Rumsvolymen är sannolikt bevarad från mitten av 1800-talet och fungerade tidigare som kök. Delvis bevarad fast inredning. I övrigt har ytsikt, köks- och skåpinredning en sentida karaktär.

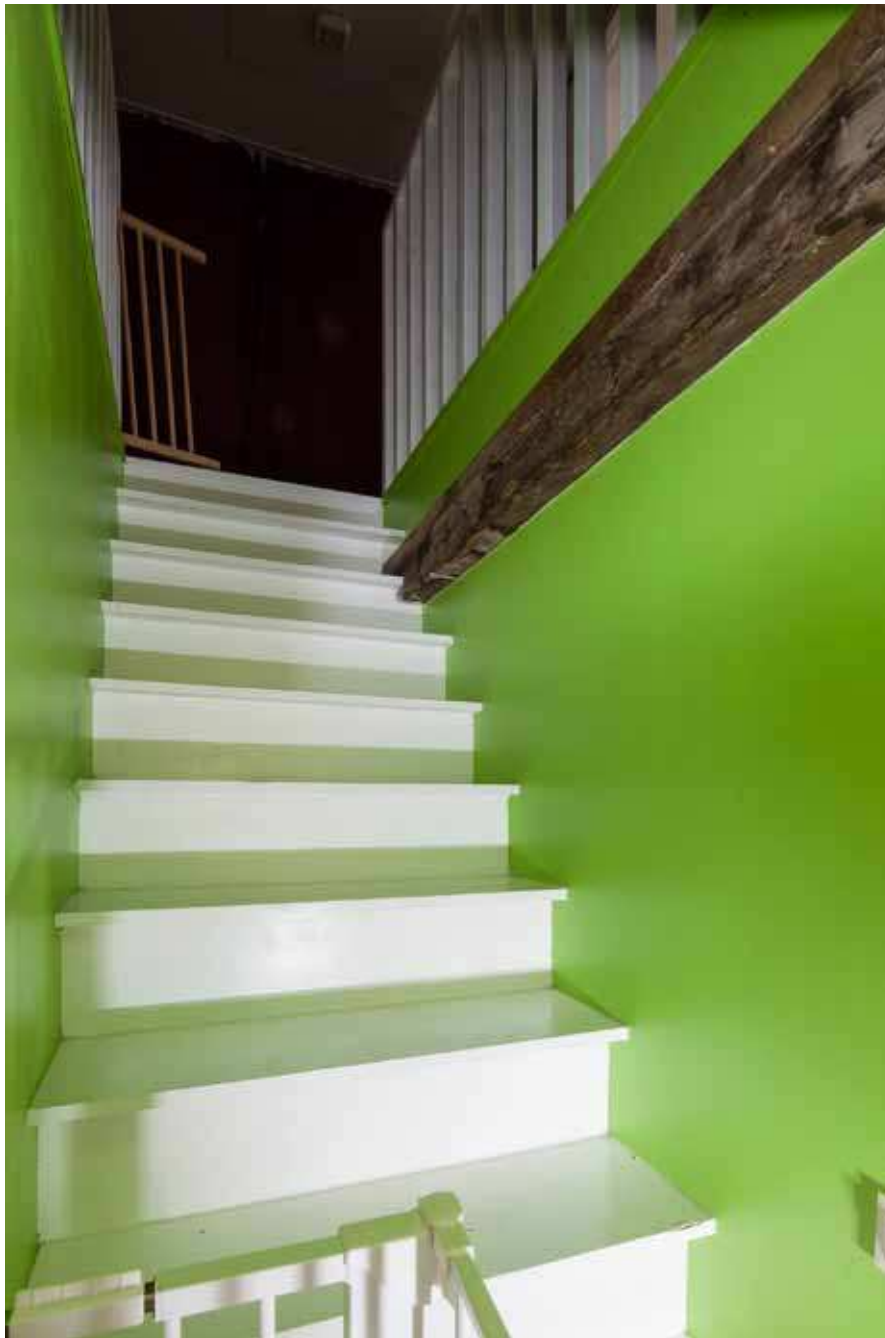
Kommentar Förändrad rumsvolym med sentida ytskikt och fast inredning. Tamburen var tidigare genomgående från den norra till den södra ytterväggen, i senare tid igenbyggd med bland annat badrum. Trappan är tillkommen i senare tid.

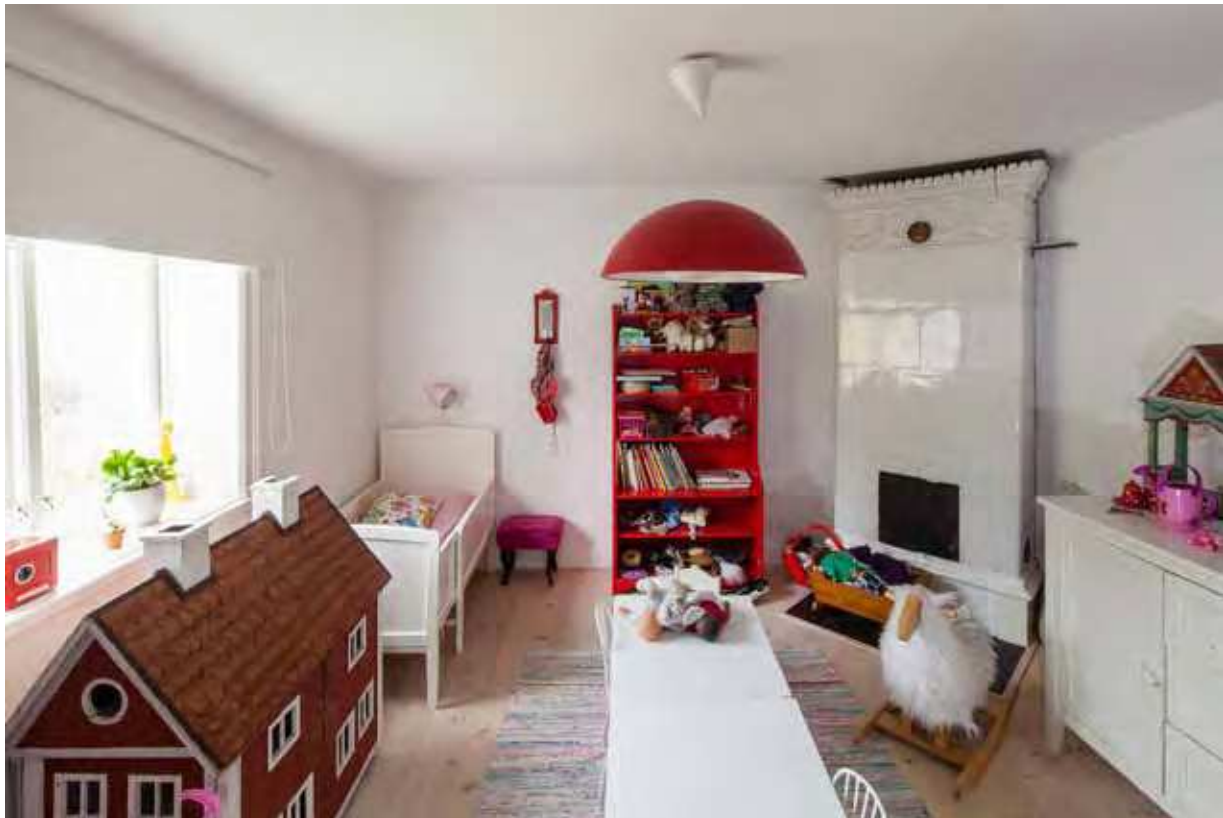
Rum 14 mot nordväst. I rummet står en flat kakelugn från 1800-talets andra hälft. ME SSM_10001927S

Kommentar Rumsvolymen är sannolikt bevarad från 1800-talets andra hälft, delvis med bevarad fast inredning.

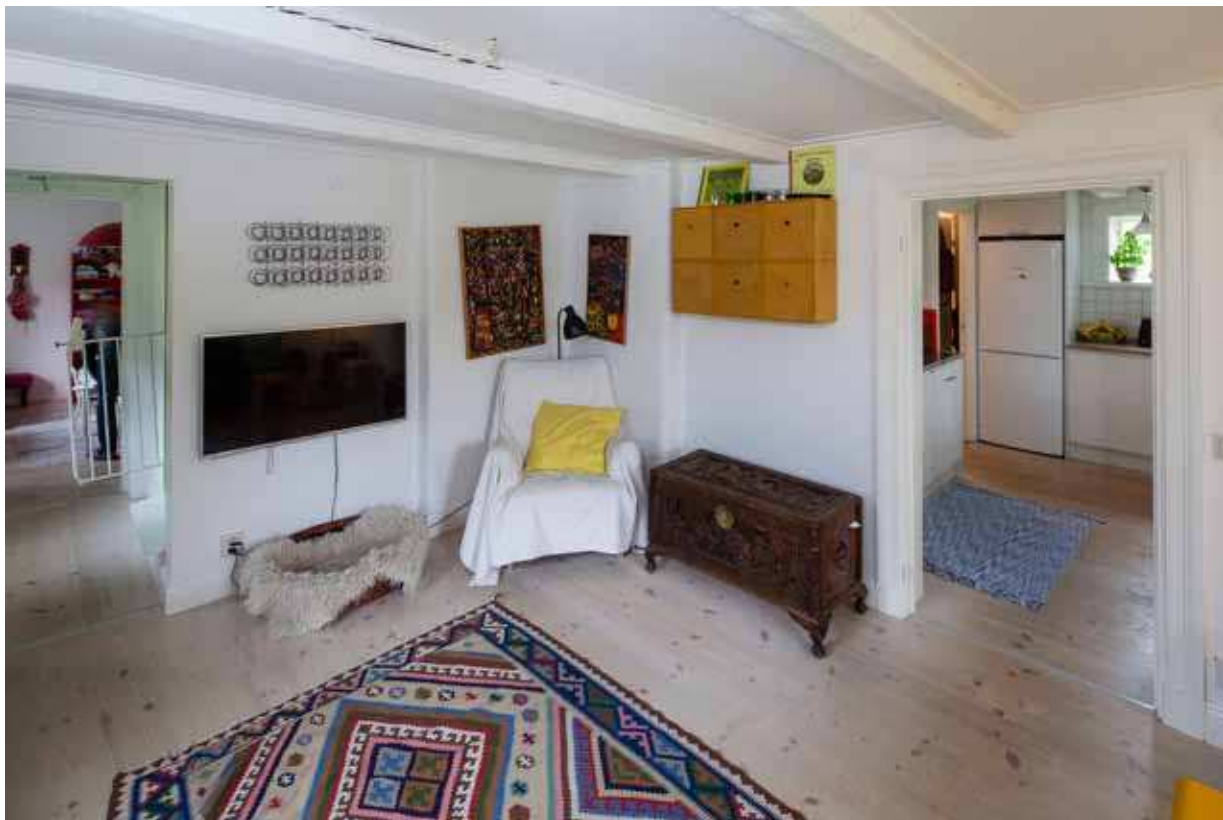
Kommentar Rummet användes fram till början av 1900-talet som mangelrum. Rumsvolymen är förändrad och ytskikt liksom fast inredning har en sentida karaktär. Det östra fönstret har förstörats och det södra fönstret har tagits upp i senare tid. Under 1800-talet var vindstrappan belägen mot den östra ytterväggen.

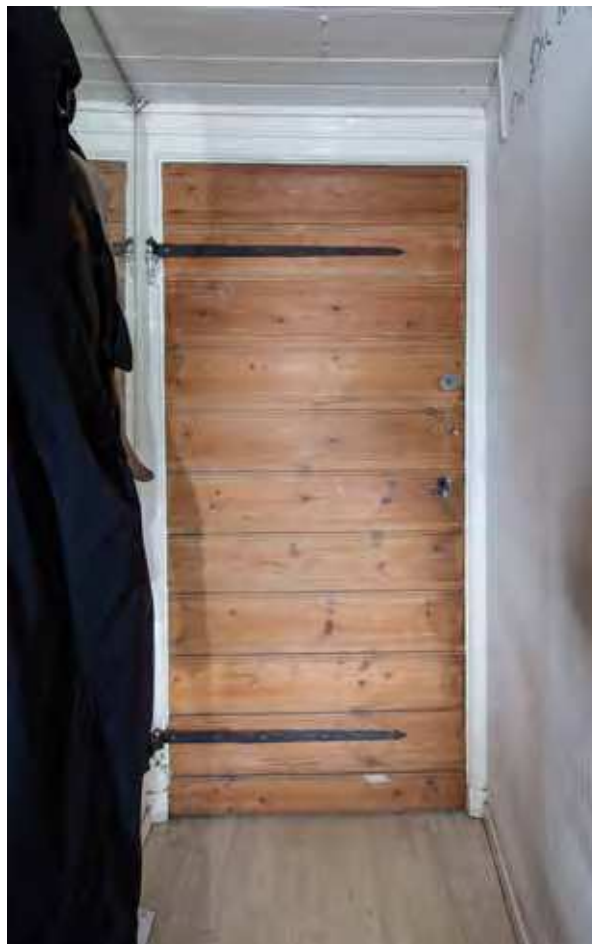
Äldre bräddörr mot rum 19 med smidda bandgångjärn. Dörren är sannolikt en tidigare ytterdörr med ursprunglig placering, som omvandlades till innerdörr när vindfånget byggdes till. ME SSM_10001937S

Kommentar Vindfånget är sannolikt tillbyggt senare under 1800-talet i samband med att byggnaden anpassades till bostadshus. Den äldre bräddörren mot rum 19, är troligen den ursprungliga ytterdörren med oförändrad placering.

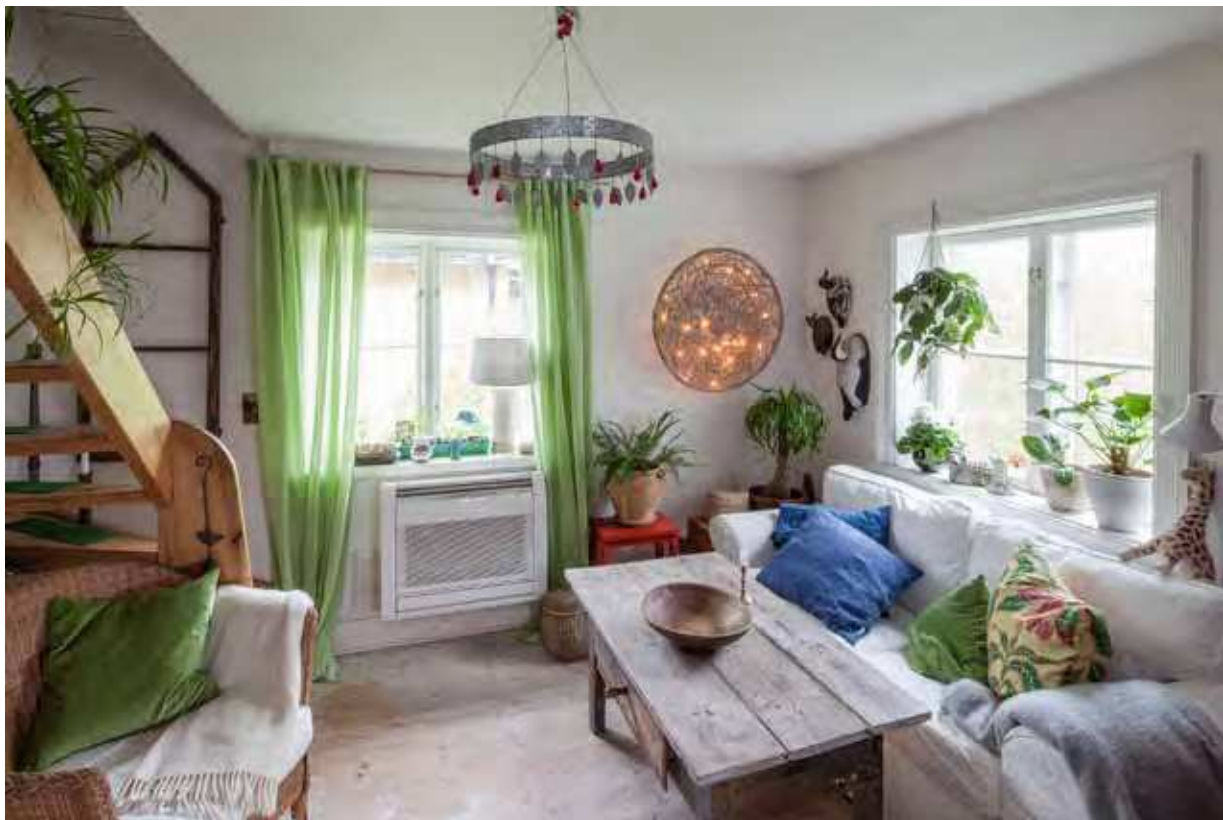
Kommentar Rumsvolymen är sannolikt oförändrad sedan mitten av 1800-talet och bevarar delvis fast inredning och byggnadsdelar. Ytskikt är till större del sekundära.

Rum 20 mot sydväst. Det nordvästra fönstret till höger i bild, är ett av byggnadens få bevarade med äldre snickerier. ME SSM_10001920S

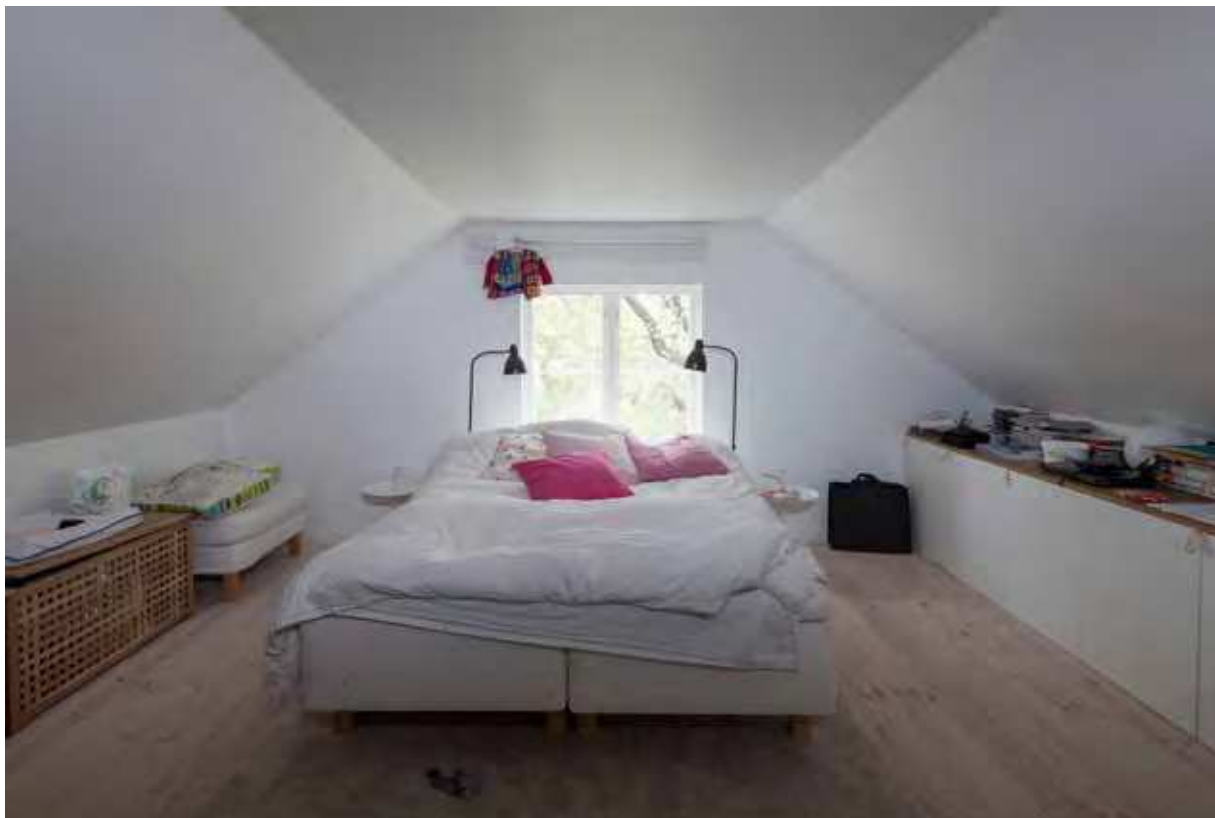
Rum 30 mot sydost. Vindsvåningens nuvarande utseende präglas av sentida ombyggnader under 1980- och 2000-talet. ME SSM_10001929S

Kommentar Vindsvåningen nuvarande utseende präglas av en ombyggnad 2007. Byggnadsdelar, ytskikt och inredning har en sentida karaktär. Vindsbjälklaget tilläggsisolerades i början av 1980-talet. Rum 33 var den enda inredda delen av vinden i början av 1900-talet och fungerade då som bostadsrum.

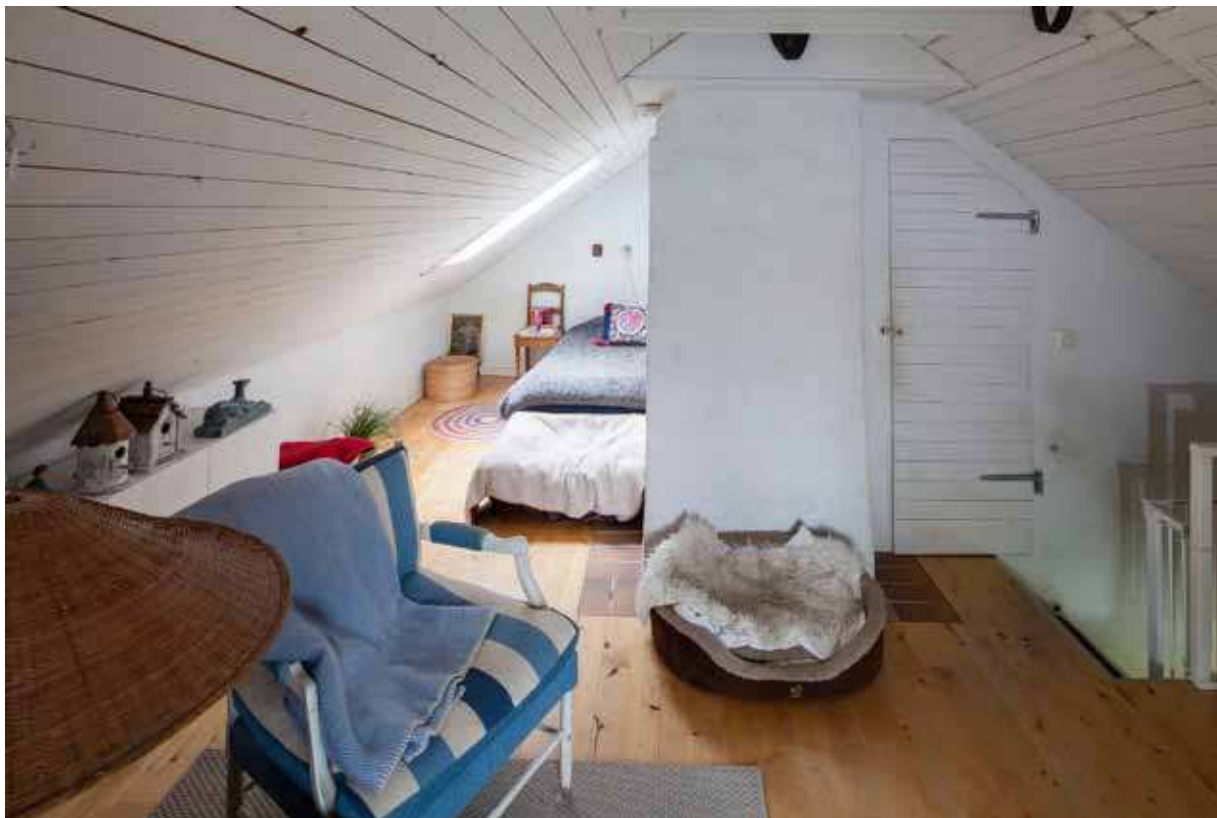
Rum 33 mot nordväst. Rummet var inrett som bostadsrum redan i början av 1900-talet. ME SSM_10001918S
