Äppelviken 1:7

Stora sjövillan, Lilla sjövillan,
Alphyddan, Mangelbodsvillan och förrådsbyggnad
ÄPPELVIKEN, STOCKHOLM

Bebyggelsehistorisk inventering

Stadsmuseet rapporterar | 63

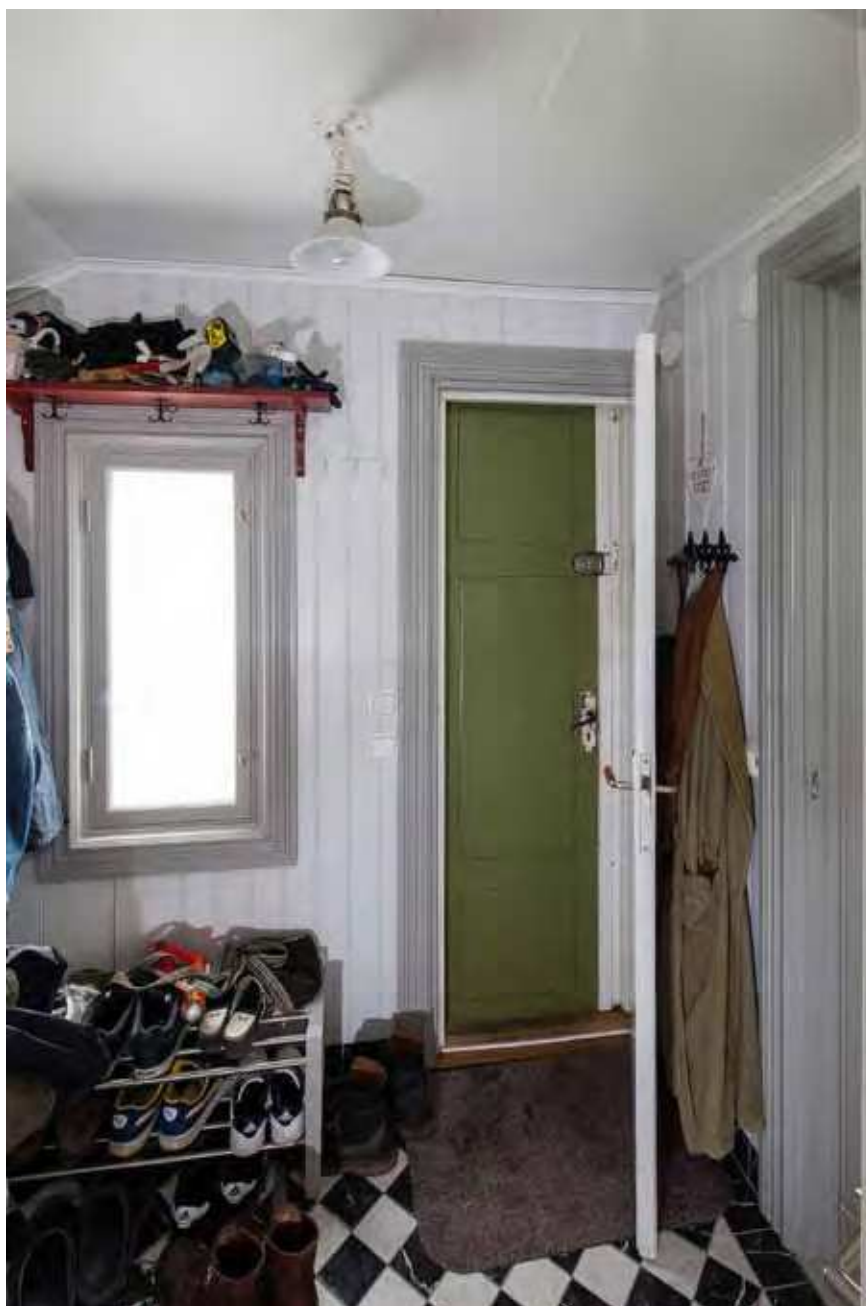
Rum 10 mot sydost. Vindfånget bevarar bland annat äldre profilerade foder. ME SSM_10001936S

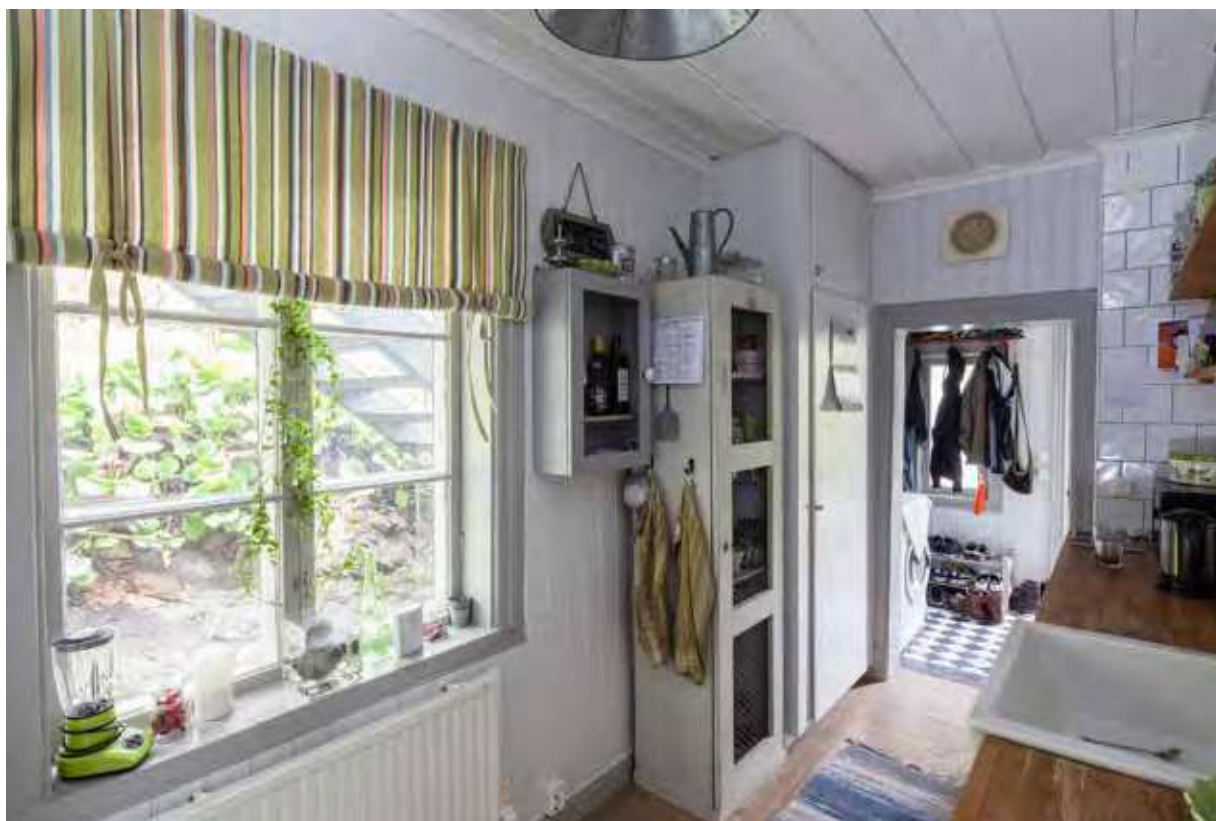
Rum 13 mot öster. Rummet präglas av en ombyggnad under 2000-talet men bevarar delvis äldre fast inredning, exempelvis fönster och bräddtak. ME SSM_10001940S

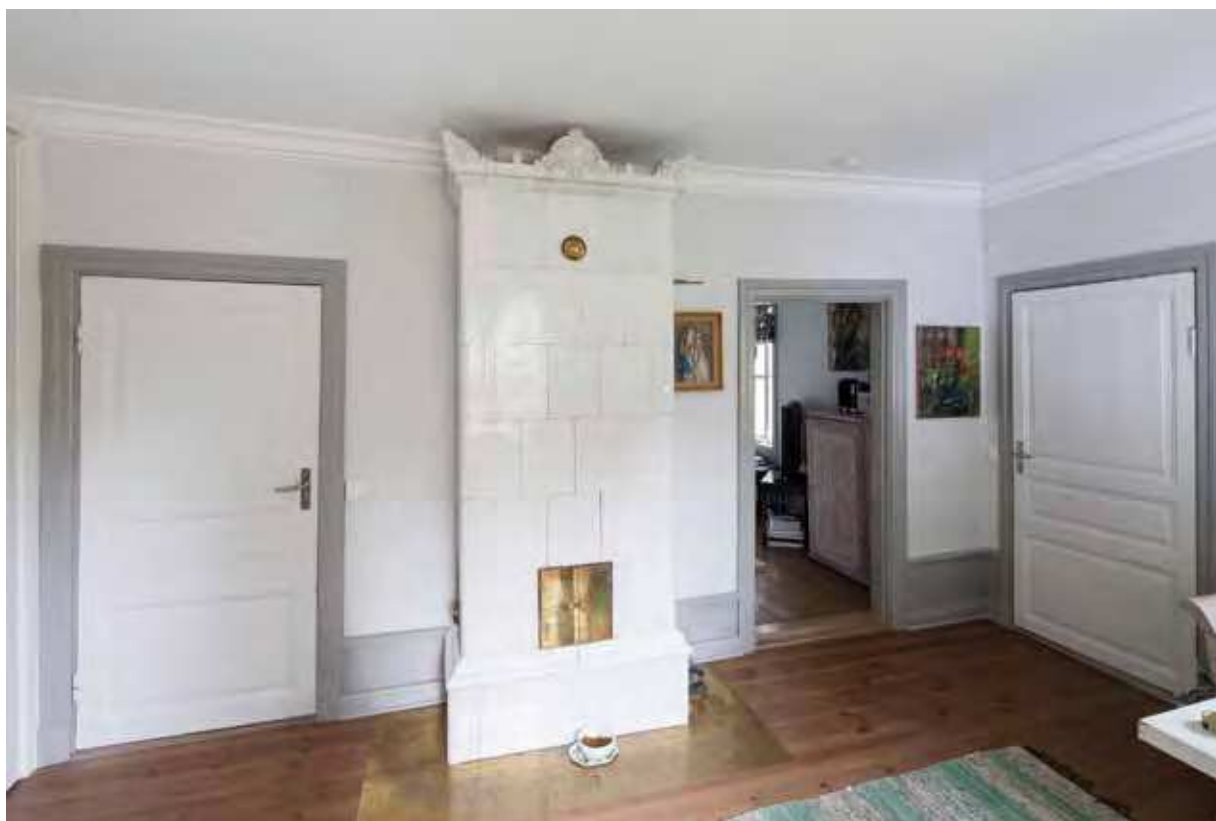
Rum 14 mot sydost. Rummet bevarar i stor utsträckning äldre fast inredning från 1800-talet. ME SSM_10001944S

Kommentar I stor utsträckning välbevarat rum, både vad gäller planlösning och fast inredning med snickerier från andra hälften av 1800-talet. Till de större förändringarna hör tillkomsten en trappa mot vindsvåning i rum 15, då en äldre grönglaserad kakelugn togs bort.

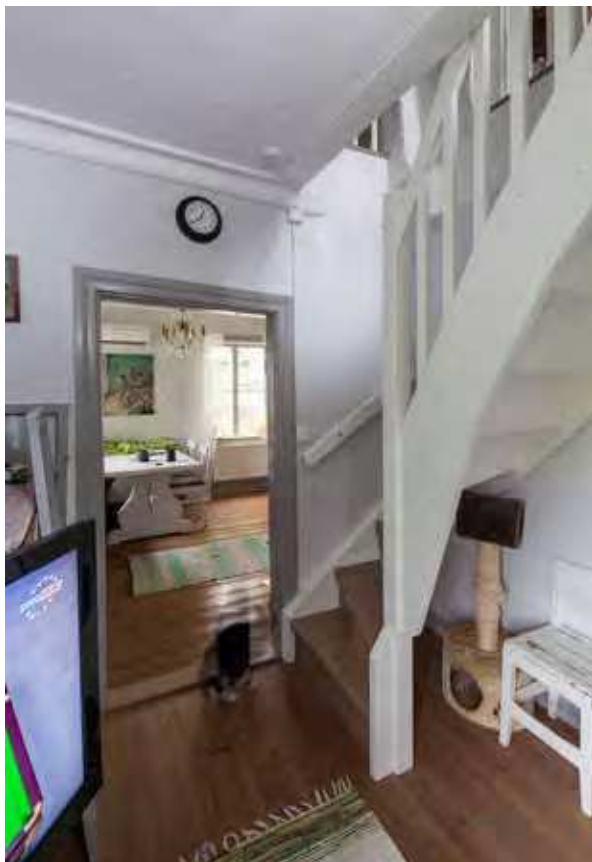
Rum 15 mot nordväst. Trappan tillkom i samband med en ombyggnad 2007. ME SSM_10001946S

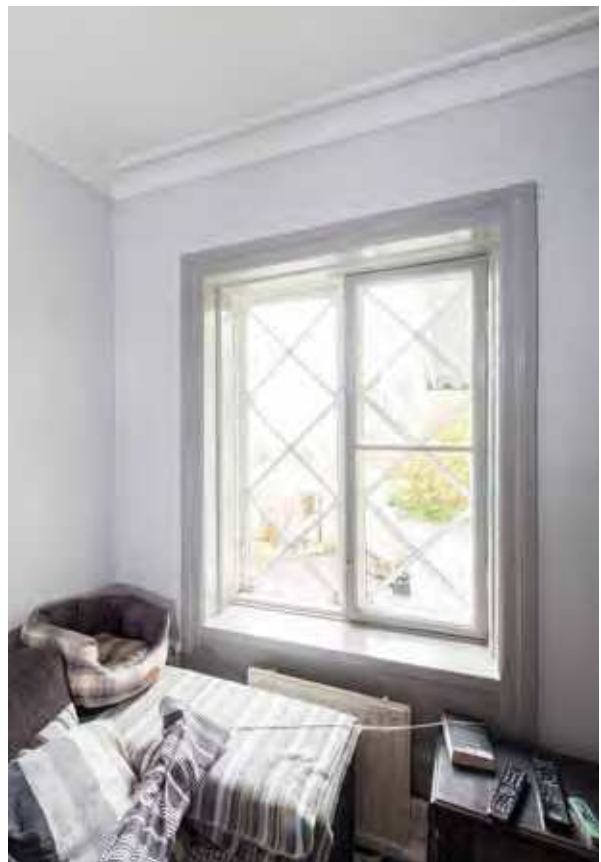
Fönster med äldre krysspräjsade ytterbågar i rum 15. ME SSM_10001948S

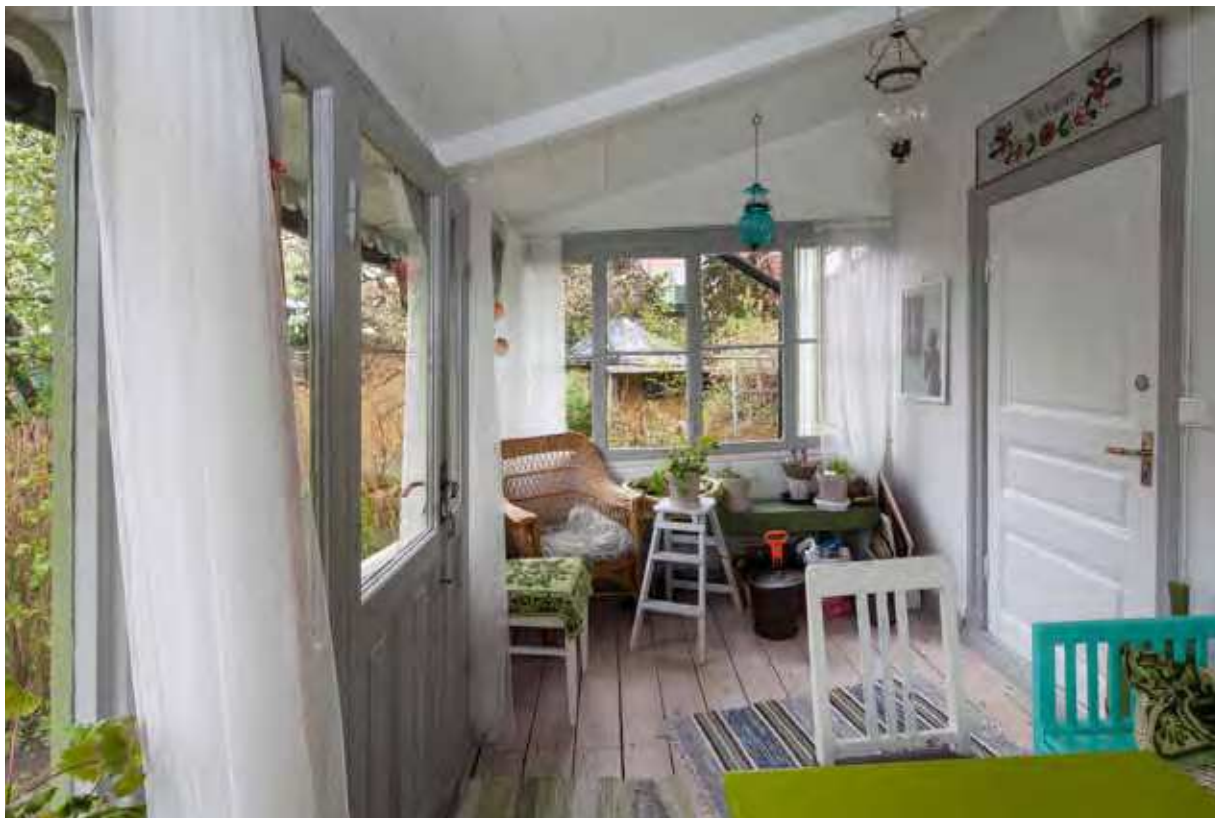
Rum 16 mot nordväst. Verandan bevarar flera ursprungliga byggnadsdelar och detaljer. Fram till mitten av 1900-talet var verandan öppen, enbart med inglasade sidor. ME SSM_10001951S

Kommentar Välbevarad, sannolikt ursprunglig glasveranda med snickerier och byggnadsdelar från 1800-talets andra hälft. Mindre förändringar har skett, bland annat montering av nya glaspardier mot väster, tidigare öppet mot det fria. Vid 1983 års ombyggnad förstärktes stommen under verandans golv med nytt virke.

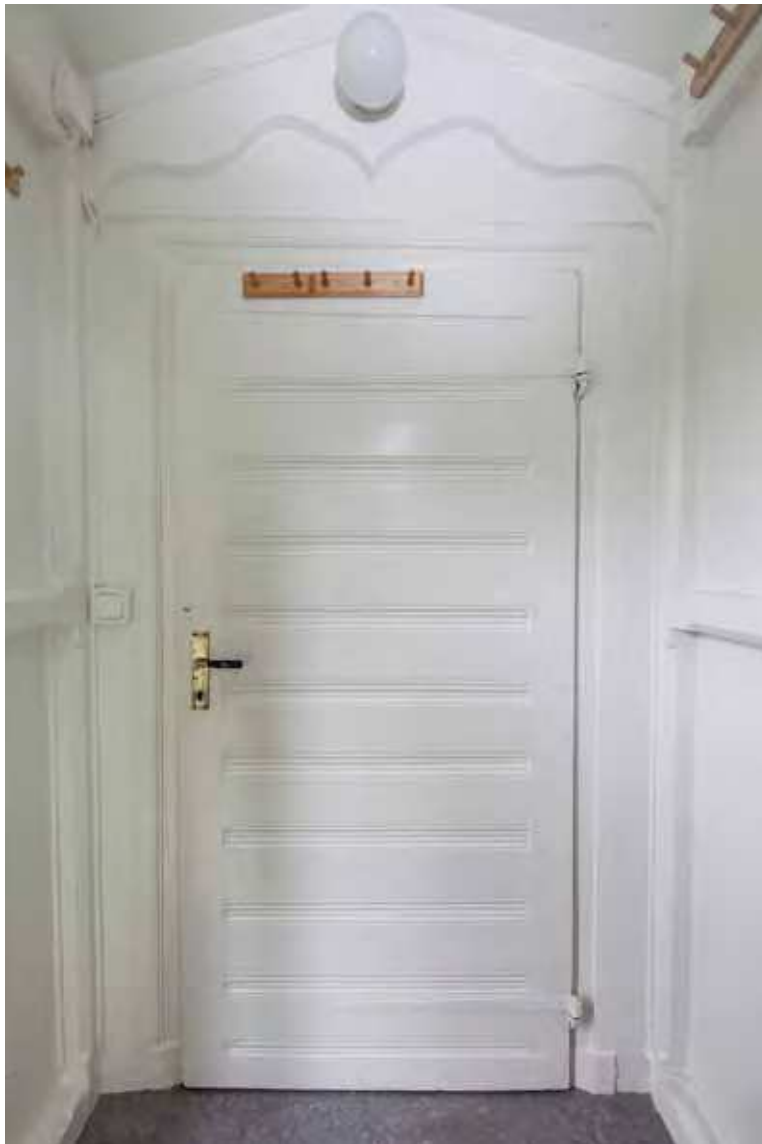
Mot rum 21 sitter en äldre bräddörr med profilerad liggande panel och smidda bandgångjärn. ME SSM_10001957S

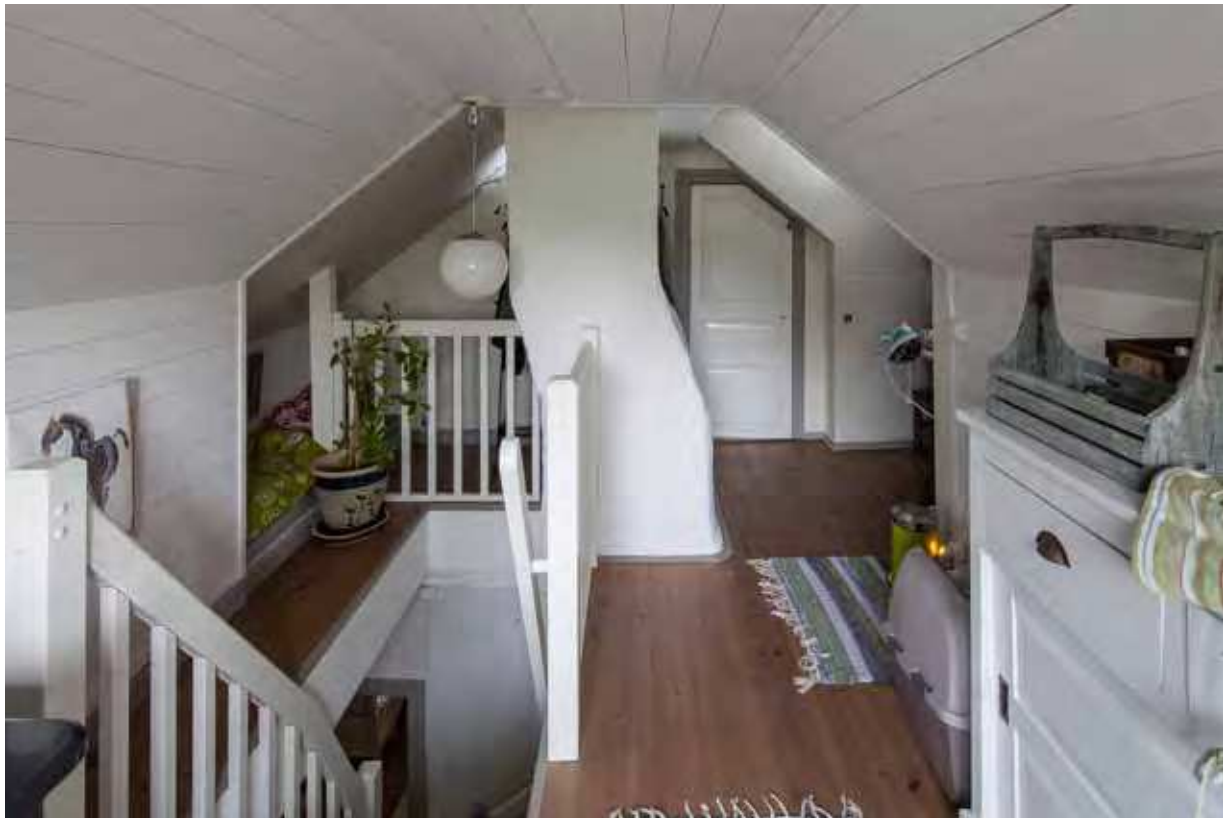
Rum 21 mot sydväst. Hela våningsplanets inredning och ytsikt präglas av en ombyggnad under 2000-talet. Bevarad fast inredning förekommer främst i dörr- och fönstersnickerier. ME SSM_10001950S

Kommentar Vindsvåningen inreddes i sin helhet 2007, då rummets nuvarande ytsikt och utseende tillkom. Delvis bevarad fast inredning i form av dörr- och fönstersnickerier.

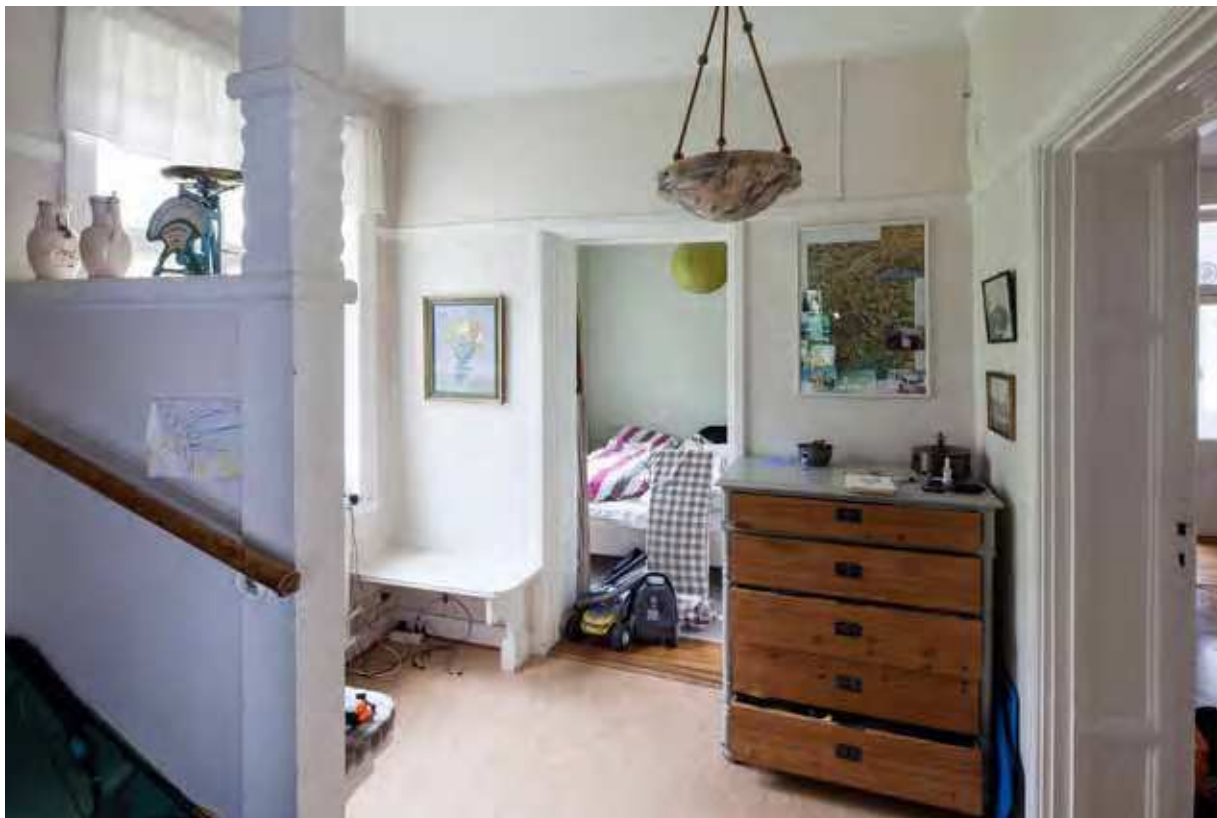
Rum 11 mot nordost. Hallen präglas delvis av en ombyggnad under 1910-talet. Då tillkom sannolikt de platsbyggda bänkarna som syns till vänster i bild, bakom trappan. ME SSM_10001972S

Kommentar Rummet präglas delvis av en ombyggnad gjord omkring 1910 då bl.a. trappan mot vindsvåningen ersattes av en ny. Ett tidigare vindfång i väster har tagits bort någon gång under 1900-talet.

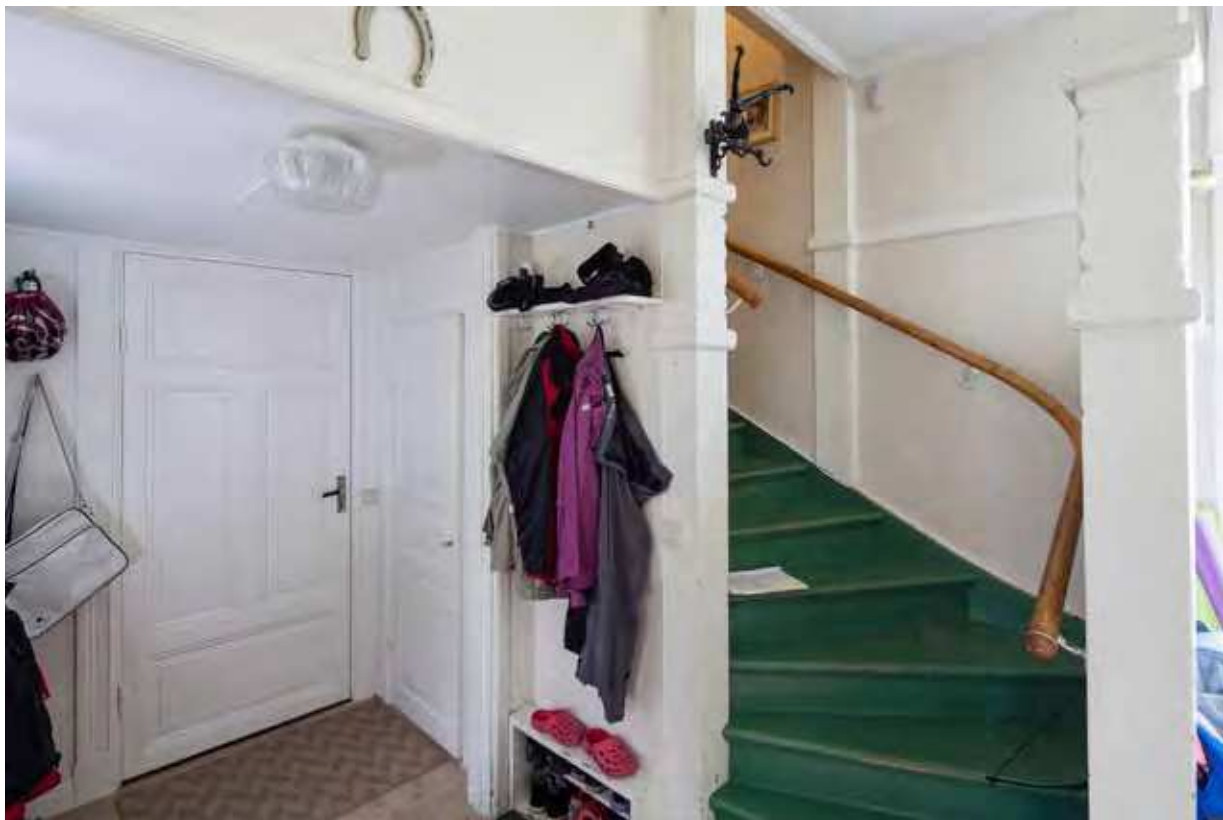
Rum 11 mot trappa. Vid en ombyggnad under 1910-talet ersattes den ursprungliga trappan med den nuvarande. ME SSM_10001978S

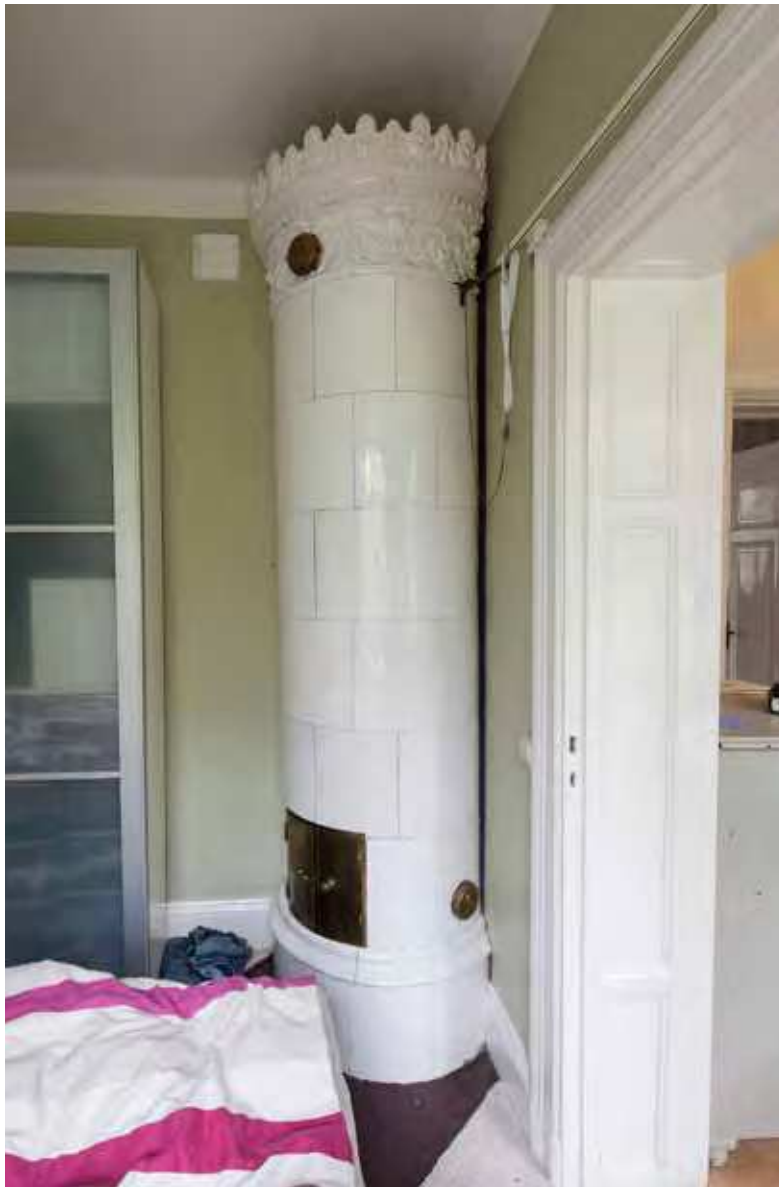
Rum 14 mot väster. I rummet finns en vitglaserad kakelugn från 1800-talets senare hälft liksom äldre dörrsmygpanel mot rum 11. ME SSM_10001973S

Kommentar Delvis välbevarad f d jungfrukammare med inslag av äldre fast inredning.

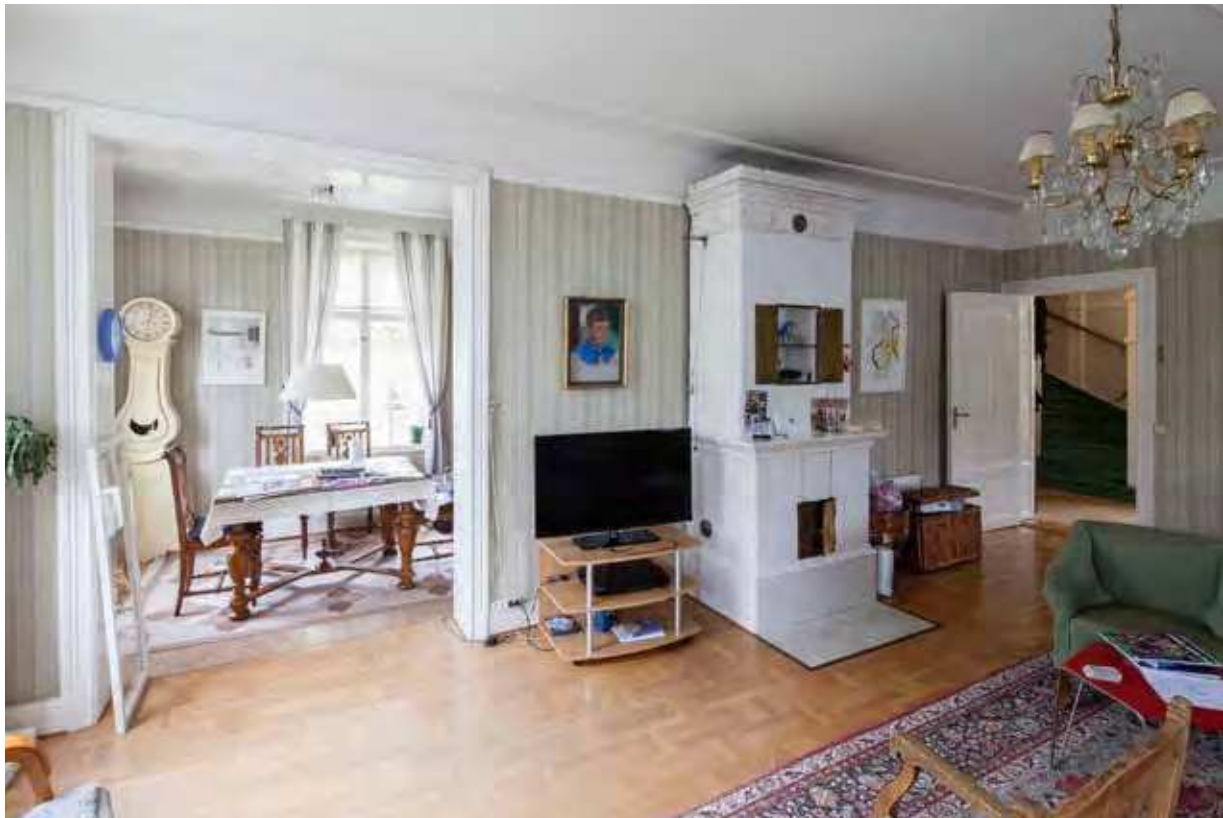
Rum 15 mot norr. Den breda öppningen mot rum 17 med profilerade foder tillkom under 1910-talet. ME SSM_10001964S

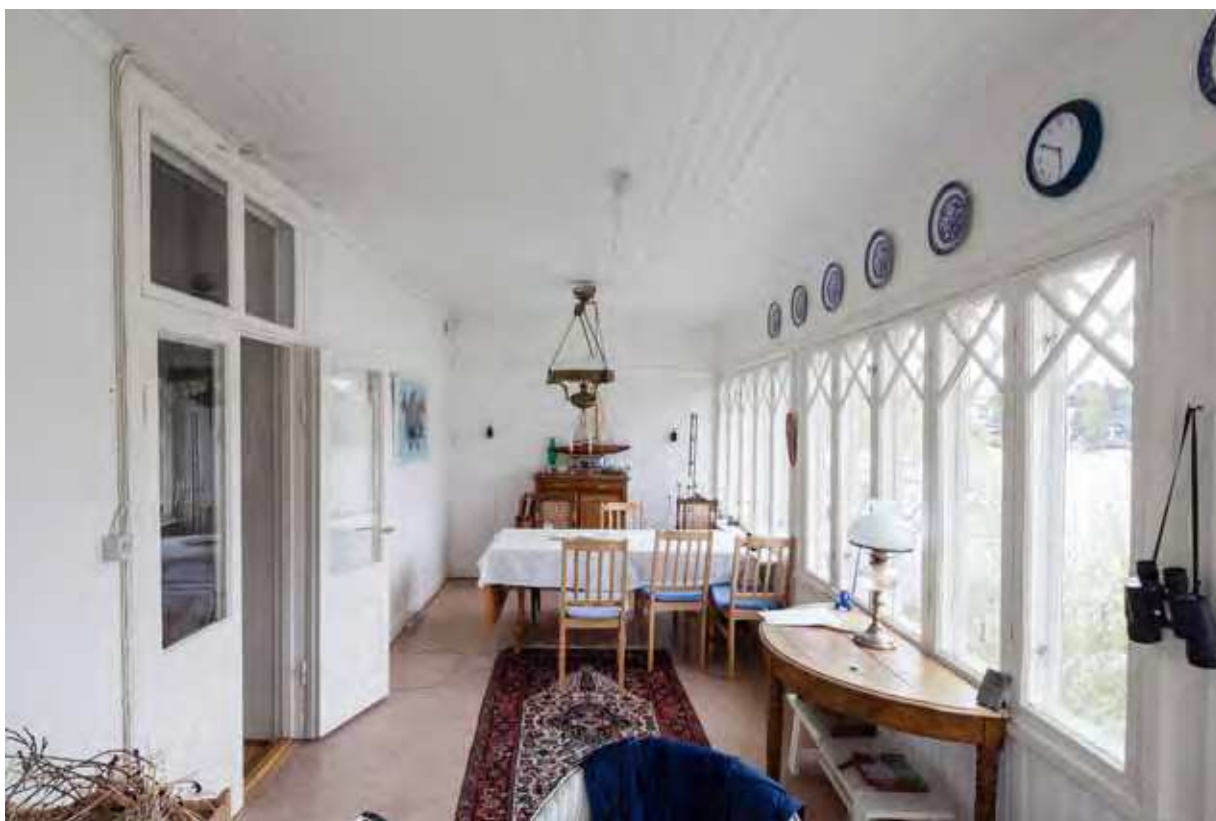
Verandan mot norr. Vålbevarad veranda med snickerier och byggnadsdelar, sannolikt ursprungliga. ME SSM_10001971S

Kommentar Vålbevarad glasveranda med snickerier och byggnadsdelar från slutet av 1800-talet. Verandan finns inte avbildad på Fahlgrens målning av Äppelviken från 1881 och ska ha uppförts senare under 1880-talet, (se kapitlet Historik).

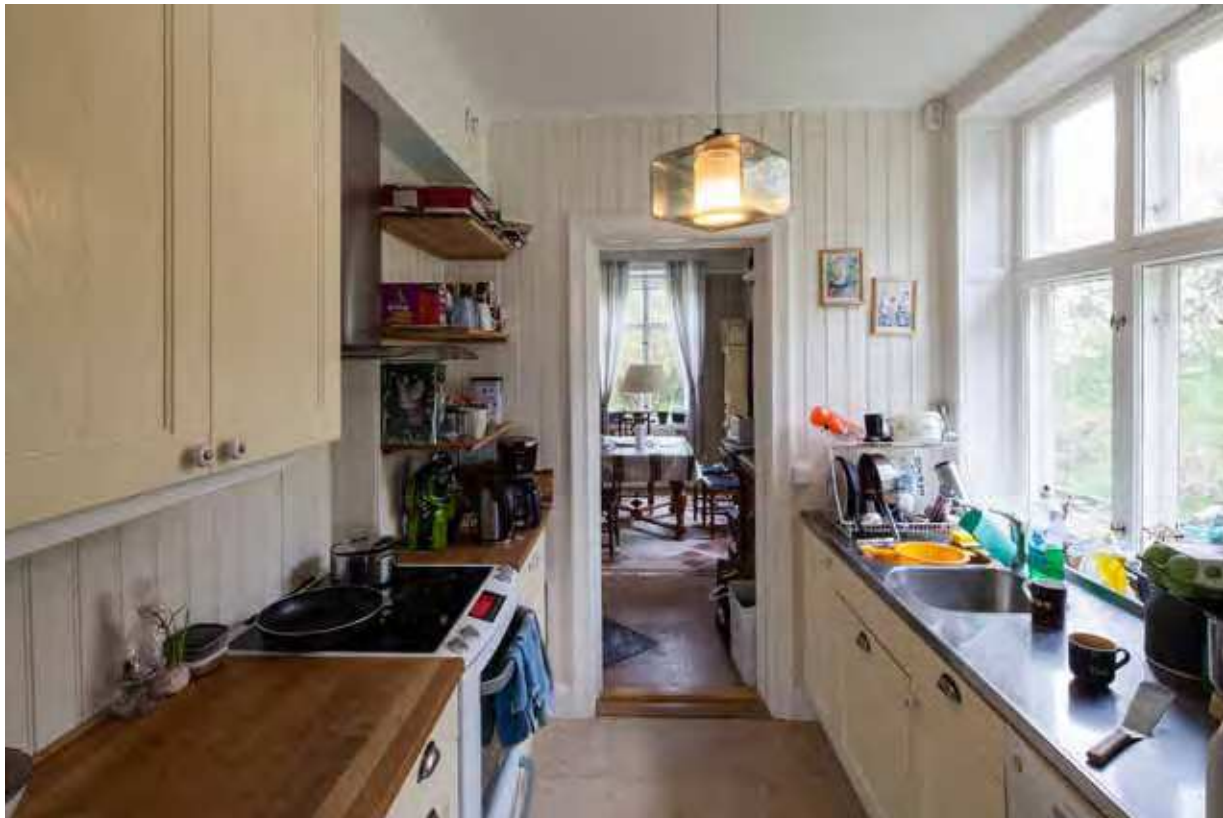
Rum 18 mot söder. Kökets inredning och ytskikt präglas av en ombyggnad under 2000-talet. Väggarnas pärlspont är sekundär men bidrar till en äldre karaktär. ME SSM_10001961S

Kommentar Rummets ytskikt, fasta inredning och planlösning präglas i stor uträkning av förändringar gjorda under 1900- och 2000-talen. Förbindelsen till matrummet togs upp under 1980-talet.

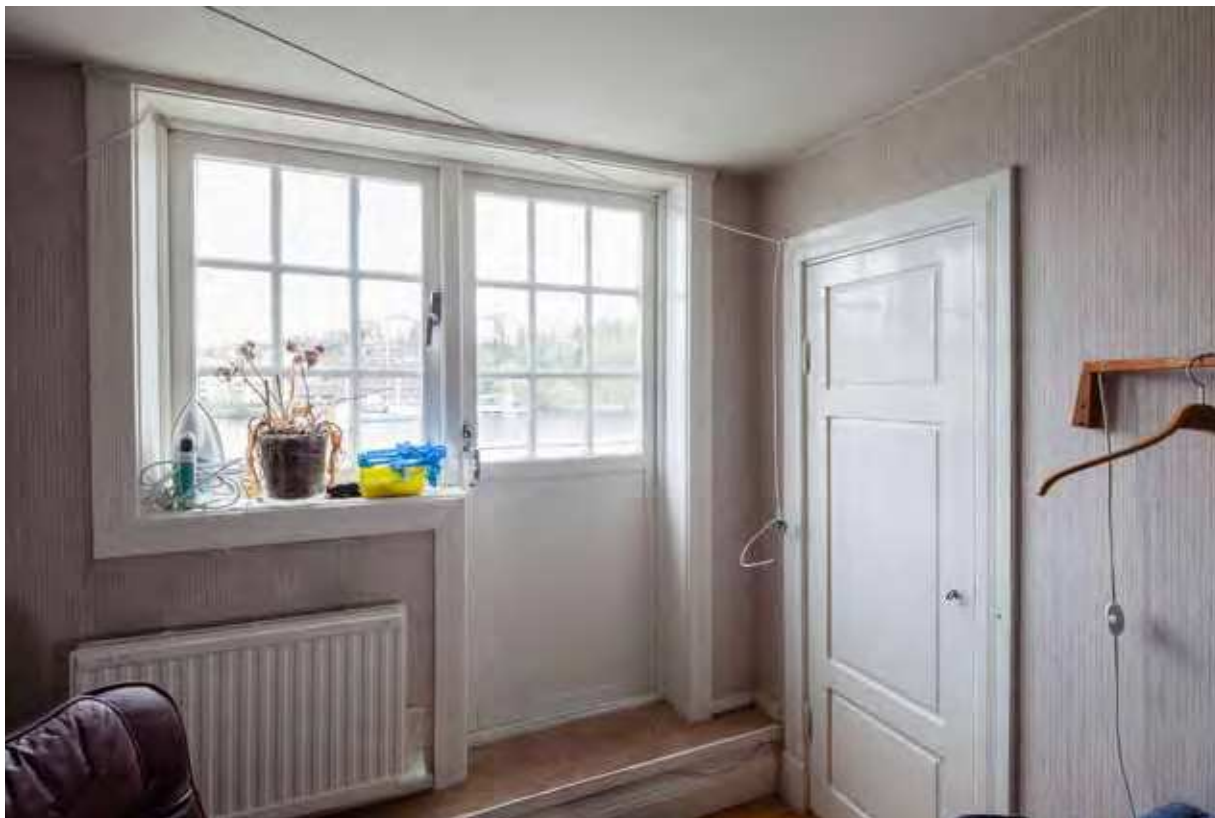
Rum 21 mot balkong. Flera ytskikt och byggnadsdelar på vindsvåningen härrör från ombyggnaden under 1910-talet, exempelvis de karakteristiska foder med hyvlade "spår". ME SSM_10001983S

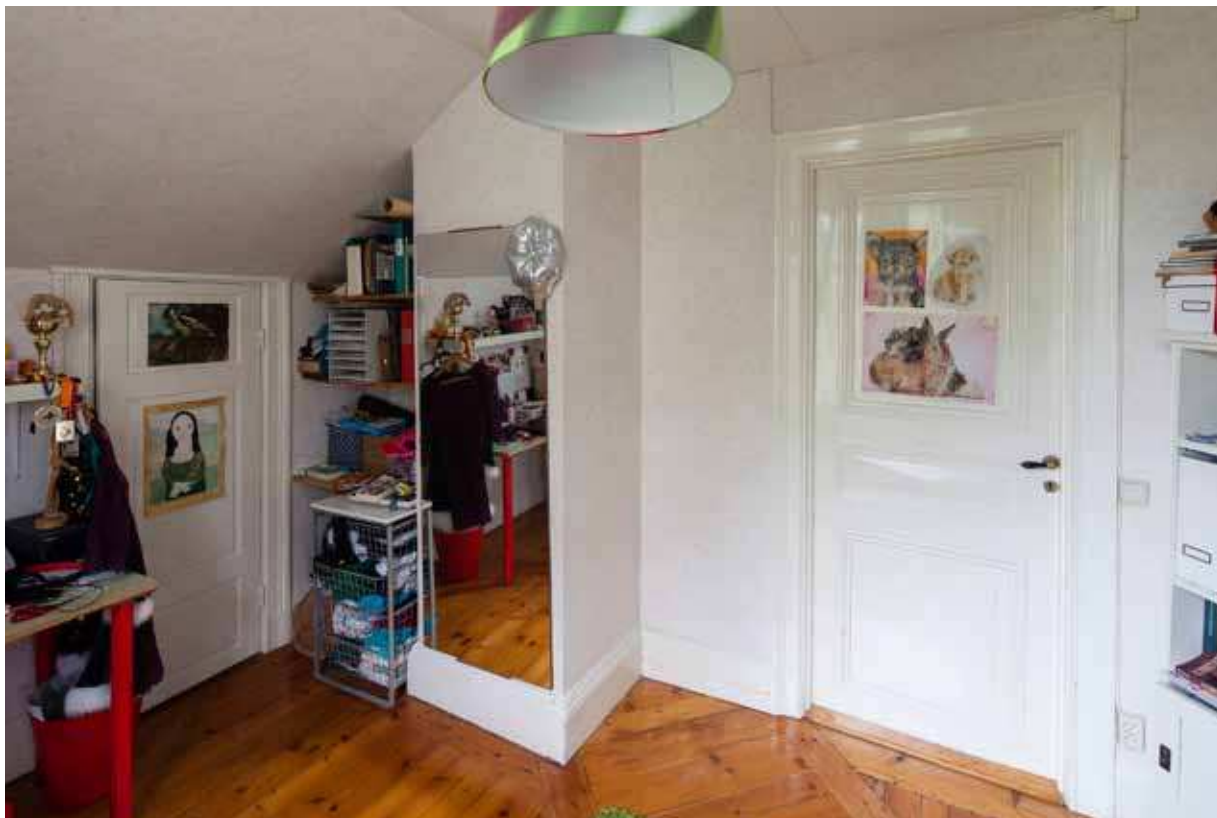
Rum 22 mot söder. I rummet ligger ett äldre brädgolv där frisbrädor markerar platsen för en tidigare eldstad.
ME SSM_10001982S

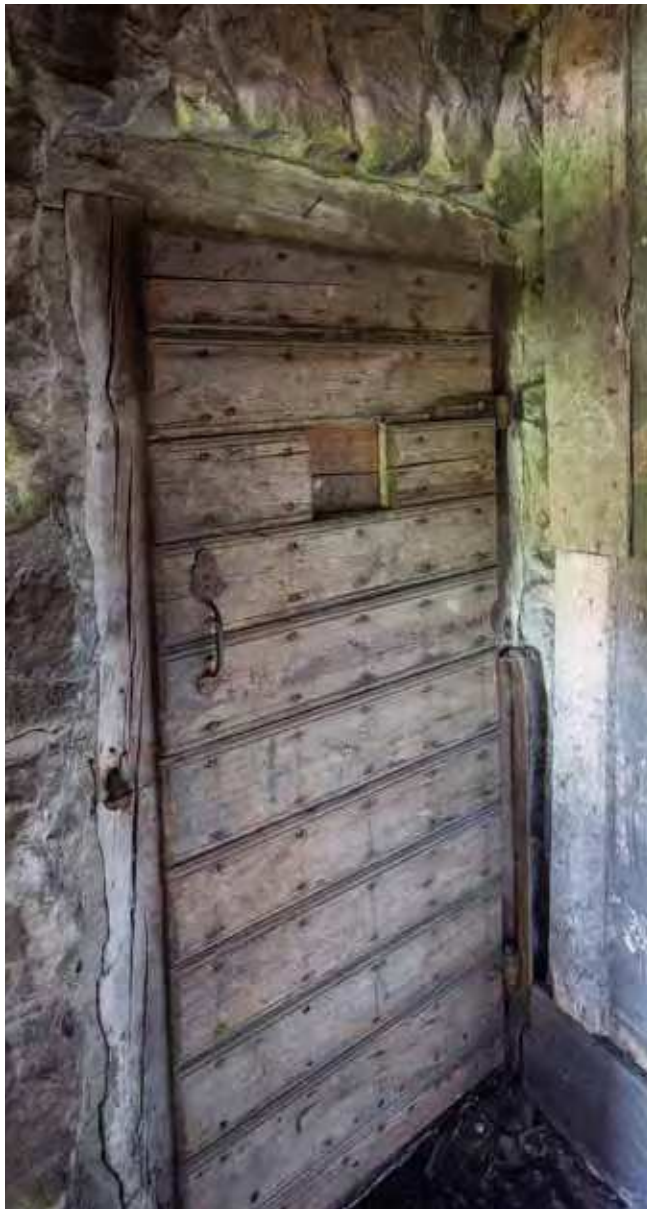
Exempel på förrådsbyggnadens äldre interiörer, koncentrerade till byggnadens västra del. Här är väggarna murade av natursten och taken av tegel. På bildens syns en äldre dörr med liggande panel, smidd spik och dekorativt handtag i järnsmide. ME SSM_10002229S

Kommentar Äldre ekonomibyggnad med jordkällare som byggts till i omgångar och som idag präglas av sin förändrade funktion. Delvis bevarad stomme och äldre byggnadsdelar.
