TJOCKAN /MALMÖVÄGEN

Bergtekniskt PM01

Datum: 2018-01-29

PM - Utredning inför flytt och ombyggnation av Malmövägen

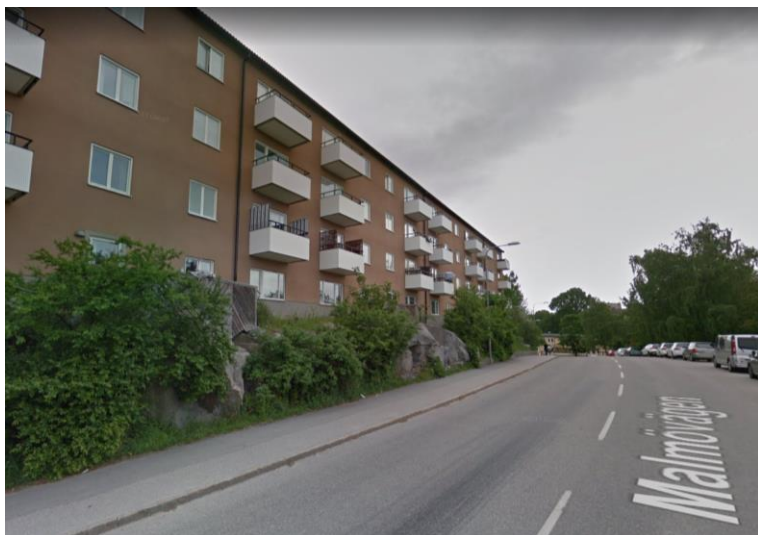
Flertal uteplatser är anordnade vid långsidan på det södra bostadshuset, se Figur 1-2. Bostadshuset ligger på ca 2-6 m avstånd från Malmövägen. Fastighetsgränsen ligger i linje med gångbanans ytterkant. Grundläggning av husen är utförd på fast berg.

Figur 1-2 Street-view längs Malmövägen och det södra bostadshuset. Vy mot söder.

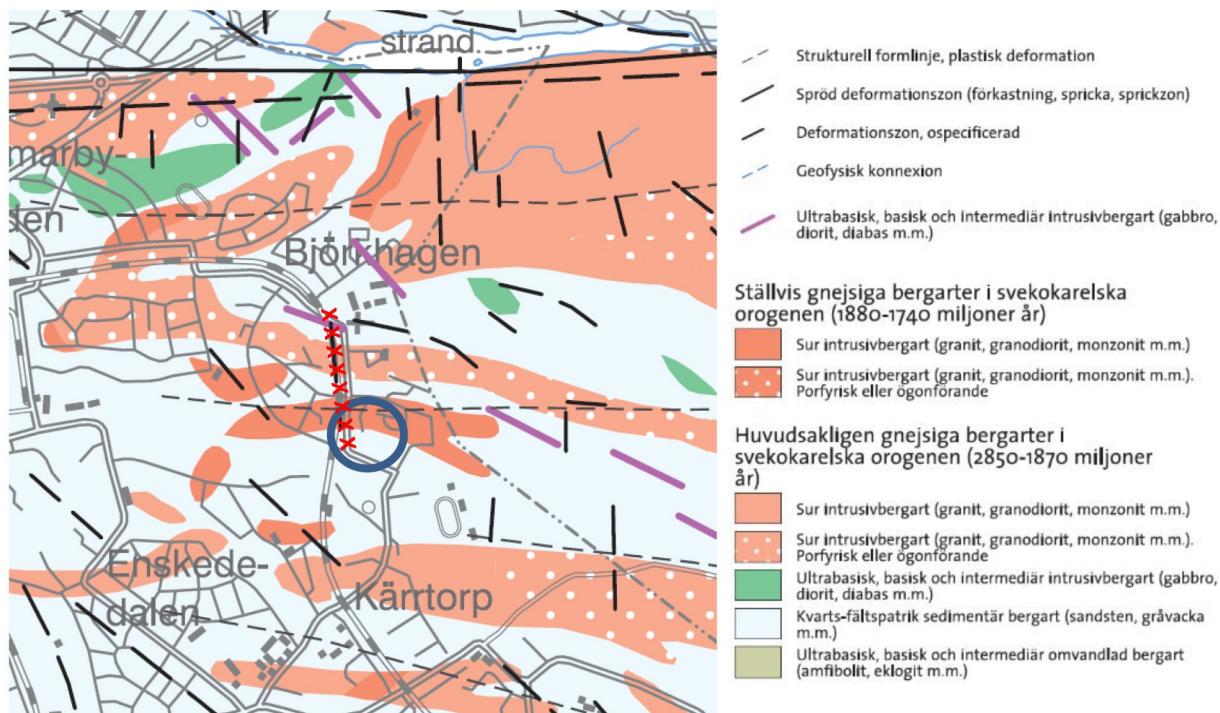
Berggrundskarta indikerar möjlig deformationszon/svaghetszon med strykning ca N-S inom västra delen av området.

Figur 2-2 Berggrundskarta. Område för om- och nybyggnation ungefärligt markerat med blå ring. Möjlig deformationszon är markerad med röd-kryssad linje.
