Kv. Hästen R42

BULLERUTREDNING

Nybyggnad av flervåningshus, kv. Hästen R42, Stockholm.

2016-06-22

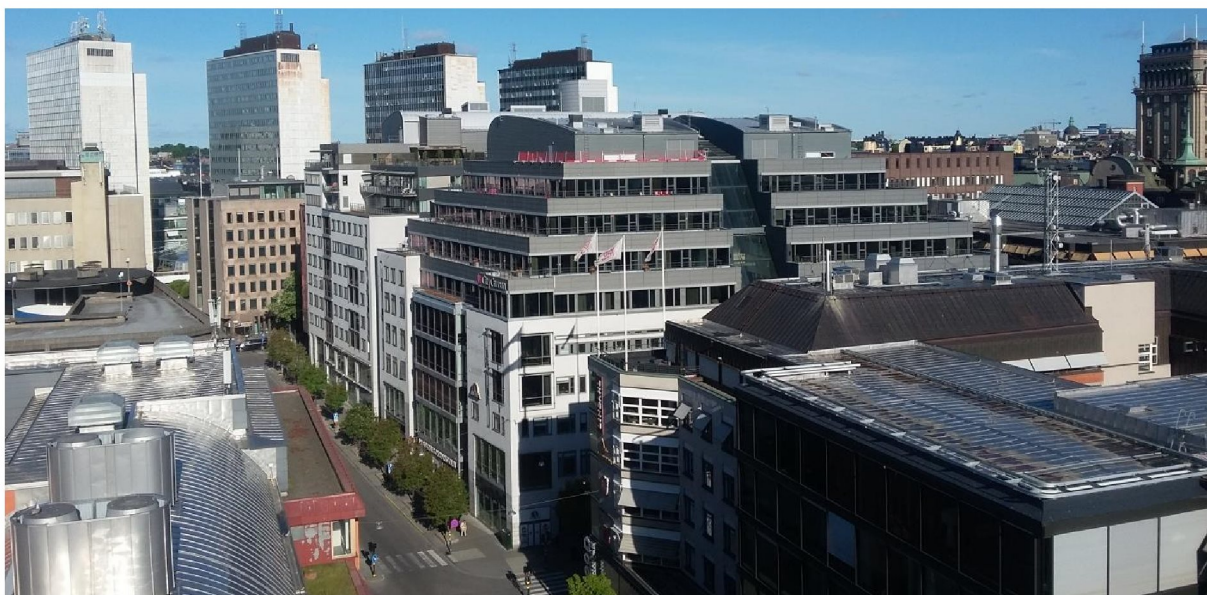
3.5 Nord-väst (kv Grävlingen)

Trafikbuller och bakgrundsljud bedöms vara dominant bullerkälla. Tak på angränsande/omgivande fastigheter hyser en mängd installationer i form av fläktar, huvar, galler, kylmedelkylare etc. Sådana installationer alstrar buller men det är ytterst få av dessa som går att urskilja som enskild bullerkälla. De bullerkällor som går att urskilja gör så p.g.a. av att ljudet skiljer sig i karaktär från trafikbuller och bakgrundsljud. Dessa bullerkällor har markerats med rött på bilder nedan.
