Kv. New York

Inventerande vibrationsmätning avseende komfort och stomljud

Rapportnummer: 13378-3-1

Rapportdatum: 2016-10-14

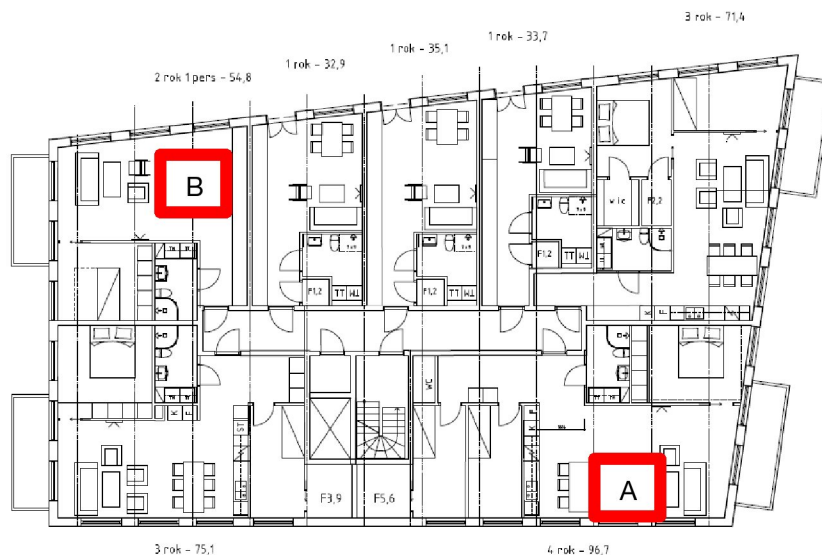
Mätningen utfördes i två punkter på tomten, se Figur 2. Mätpunkt A var på ett betongfundament i lös mark och mätpunkt B var på bergknalle. Mätningarna utfördes triaxiellt i båda punkterna. I resultatgraferna motsvarar kanal 1-3 givare i punkt A, och kanal 4-6 givare i punkt B. Longitudinell riktning är längs Sandhamnsgatan, transversell riktning är tvärs Sandhamnsgatan och vertikal riktning är vertikalt mot marken.

Figur 2 - Mätpunkterna A och B är utmarkerade på planerat normalplan. Mätpunkt A var på ett betongfundament i lös mark och mätpunkt B var på bergknalle.
