Pilallén på Årstafältet etapp 4B

- Naturvärdesbedömning
- Riskbedömning
- Utredning av det generella biotopskyddet

Version/datum: 2019-12-11

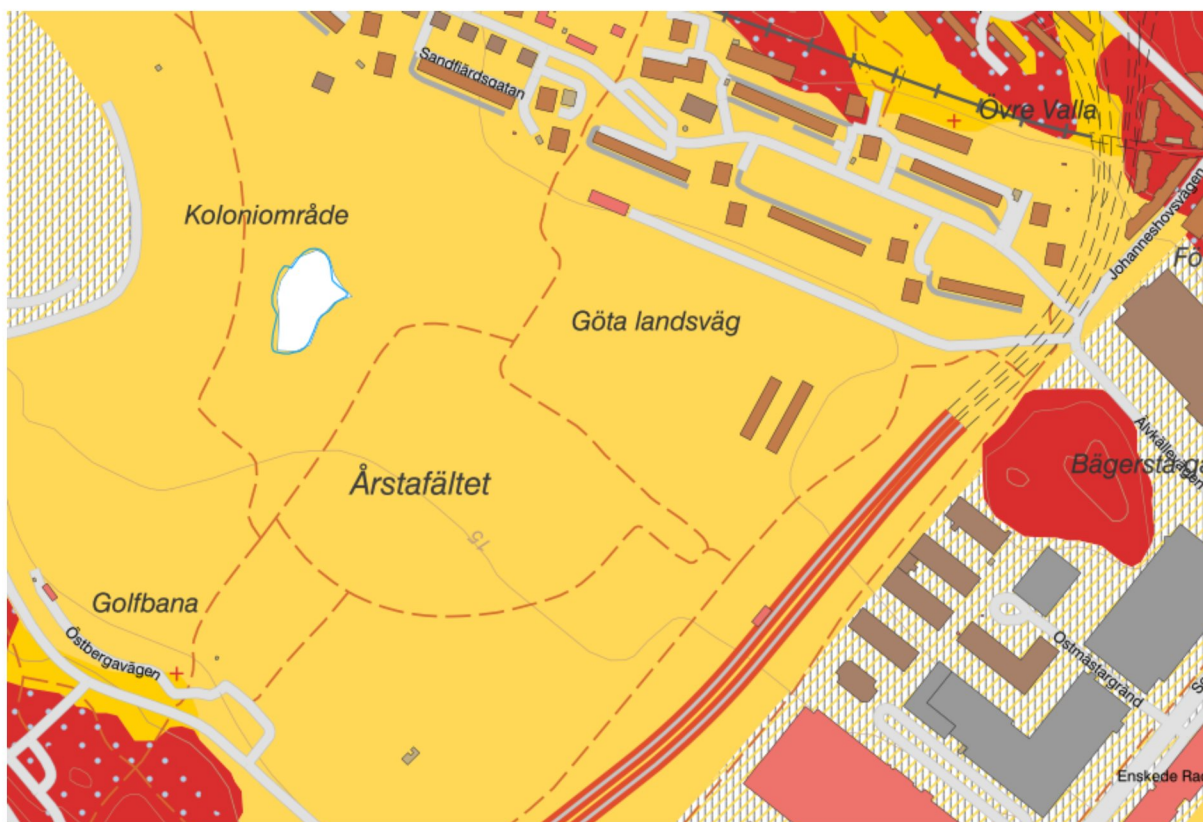
Figur 4. Jordartskarta över Årstafältet. Gul färg visar postglacial lera. (Bild: Sveriges Geologiska Undersökning).

Årstafältet består av lerjordar (se figur 4 i rapporten), och underjordiska garage planeras att byggas i närheten av träden. Risken för förändrade grundvattenförhållanden på ett sådant sätt som är skadligt för pilallén är påtaglig. I nuläget är det dock inte möjligt att bedöma den exakta påverkan då bebyggelseplanerna inte är beslutade och en utredning om hydrologisk påverkan inte genomförts ännu.
