S:t Eriks markutveckling, Stockholms stad

Översiktlig tillståndsbedömning av byggnadsverk

Kv. Gjutmästaren 6 och 9

Datum: 2021-02-19

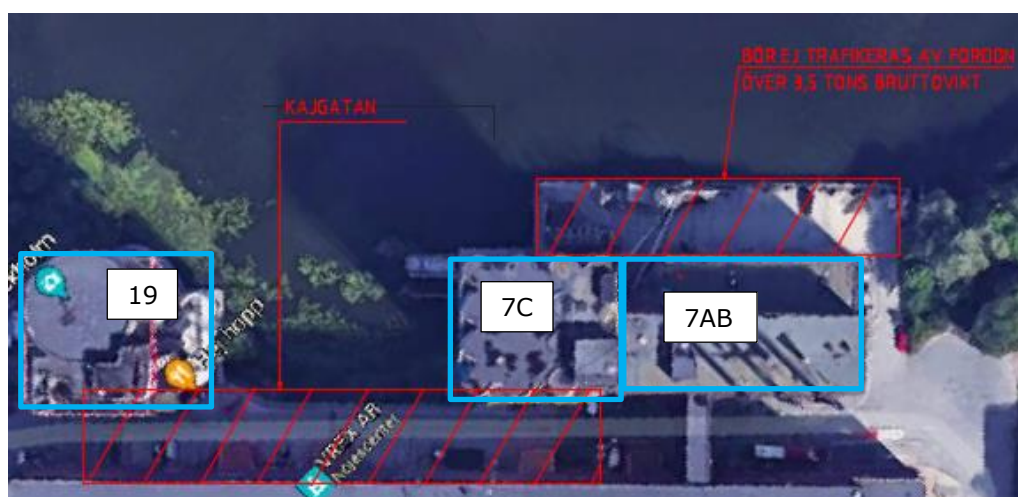
Figur 1: Kajen.

Undersökt del av kajen är placerad i söder, till höger i figur 1. Grundläggning av husen; 7AB (Brygghuset), 7C (Silon) och hus 19 (Mälteriet) har inte varit möjlig av tillgänglighetsskäl.

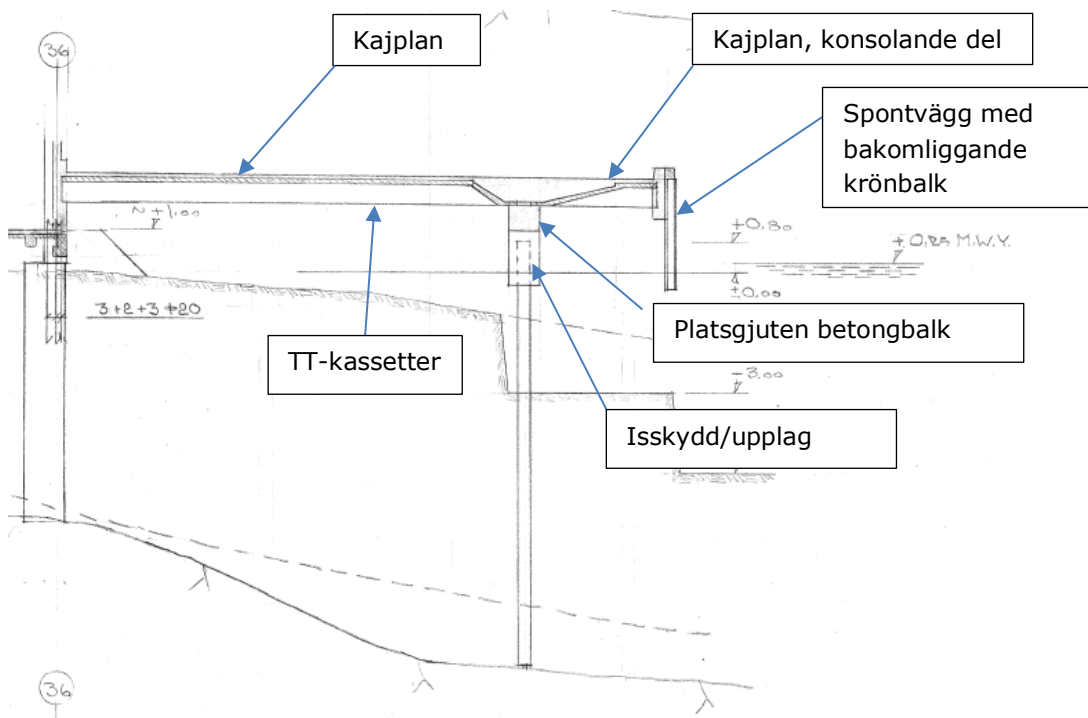
Figur 4: Sektion kajkonstruktion.

Betongpålarna är omslutna med påväxt och var således inte möjliga att inspektera i dessas helhet. Dykarna skrapade fram betongen på några ställen, men kunde inte dra några slutsatser om skicket om dem, se Bilaga 1. Förmodligen hade större sprickor noterats trots påväxten.

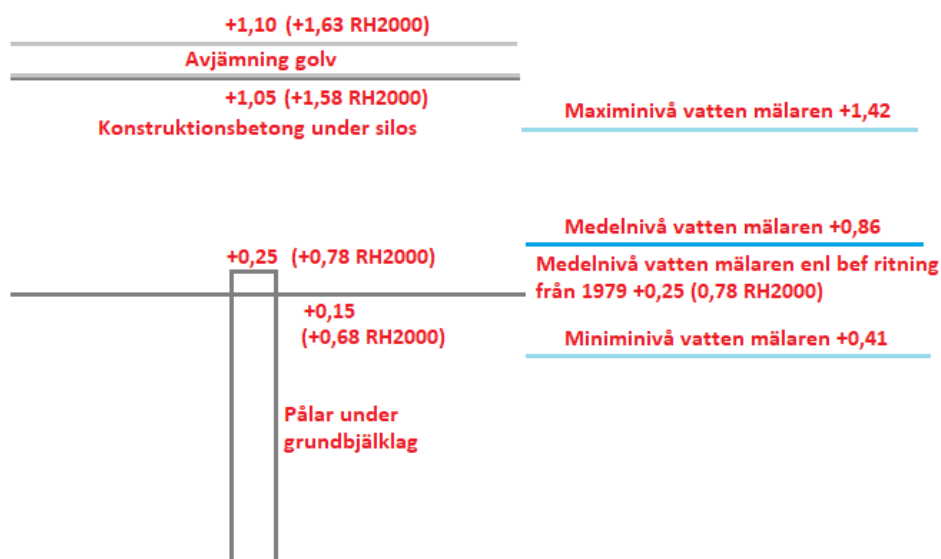
Figur 11: Jämförelse vattennivå och pålarnas avskärningspunkter.

8 st silos är grundlagt på betongpålar ner till berg. Enligt befintliga föreskrifter är pålar av kvalitet B60. Samtliga pålar ska vara försedda med fast bergspets. Stopp-, kontroll-, och efterslagning av pålar enligt "Pålar Statens planverk godkännanderegler 1975:8". Betongpålarna har varit under vatten mestadels av tiden om jämförelse mellan medelnivå vatten i Mälaren och pålarnas avskärningspunkter. Medelnivåer tagna från SMHI. Även vid upprättande av handlingar 1979 så antogs en medelnivå i höjd med ök pålar. Detta innebär att eventuell risk för karbonatisering anses låg då pålarna befunnit sig under vatten. Se nedanstående skiss.

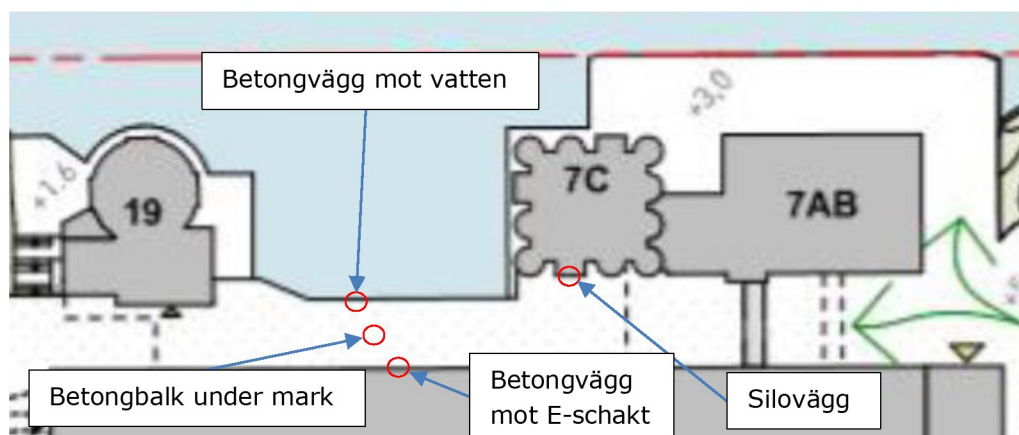
Figur 29: Läge för karbonatiseringsprover.

Byggnadsdel	Karbonatiseringsdjup [mm]	Täckande betongskikt [mm]	Armeringskorrosion (år)
Silosvägg utomhus	30	35	2030-2040
Silosvägg inomhus	45	Svårtolkat resultat	
Betongväggar mot vattnet	35	20 - 25	2021
Betongväggar under fasad mot E-schakt	20	30 - 35	2040-2050
Betongbalk	20	25 - 30	2030-2040

Troligtvis utbredd armeringskorrosion om 20-30 år. Karbonatisering frigör även bundna klorider i betongen som kan trycka de frigjorda kloriderna djupare i betongen och accelerera korrosionsförloppet.

Det finns troligen idag en påbörjad armeringskorrosion på delar av silos som tillhör den äldsta delarna. Detta behöver hanteras med en försegling av utsida silosväggar inom snar framtid för att förlänga livslängden av byggnaden.
