Rotkartering MagnoliaTomten Sköndal

2016-03-30 – 03-31

Syftet med rotkarteringen var att undersöka utbredningen och omfattningen av rötter hos åtta träd. Målsättningen av resultaten från rotkarteringen var att bedöma huruvida träden kan sparas på platsen eller flyttas och vilka skyddsåtgärder som skulle krävas för behålla träden.

VIÖS AB

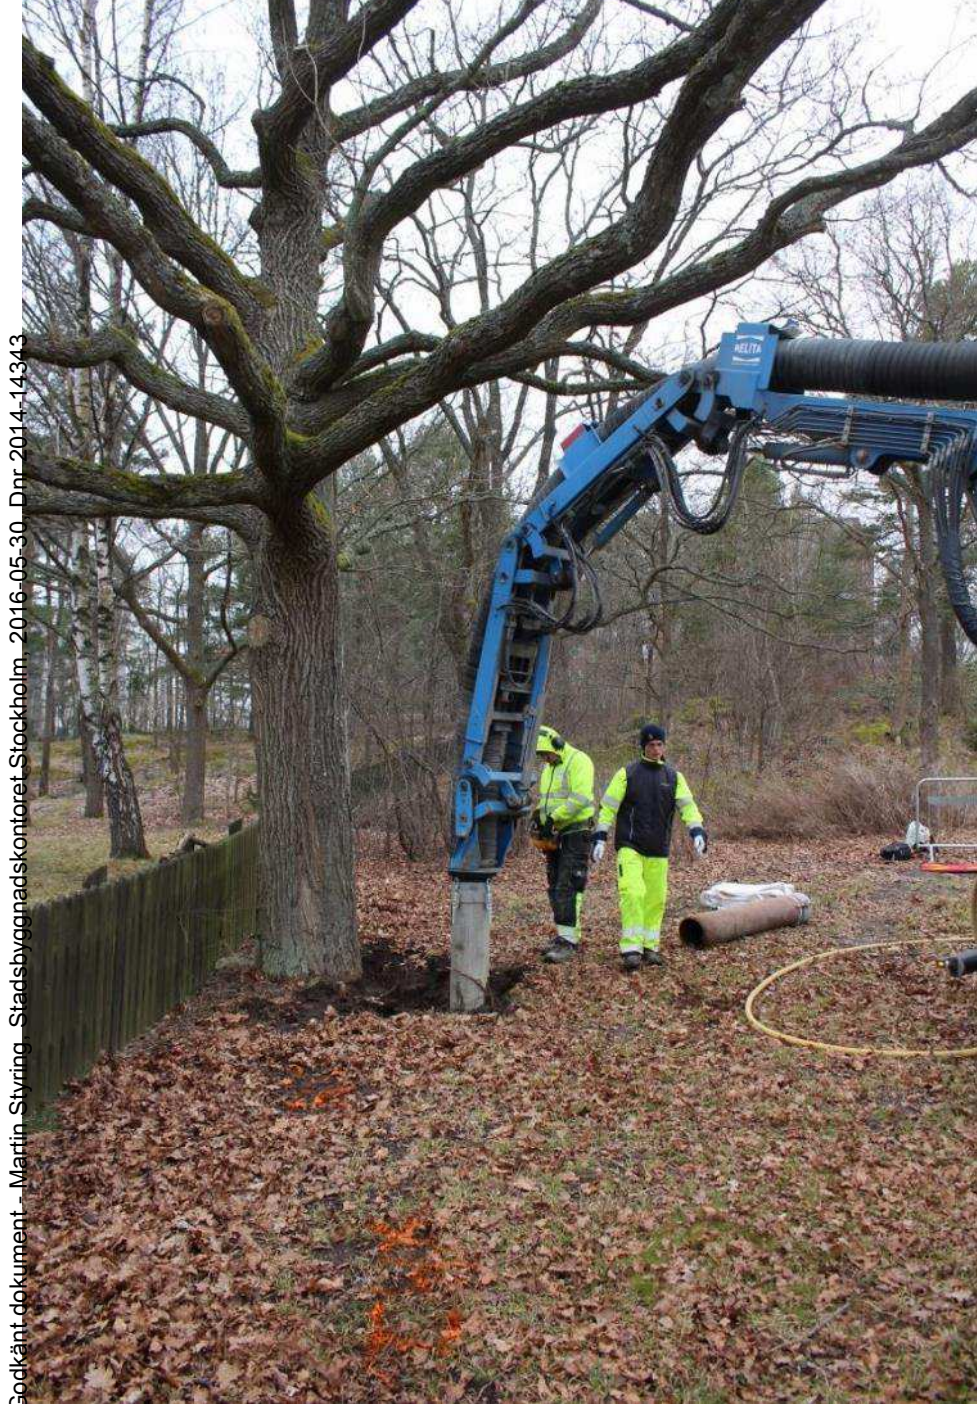
Träd 14

Vakuumschakt utföres intill stammen av trädet.

Vakuumschakten intill stammen visade att marken är kraftigt uppfyllt runt stammen. Med den anledningen så utfördes inga mer provgropar vid trädet.

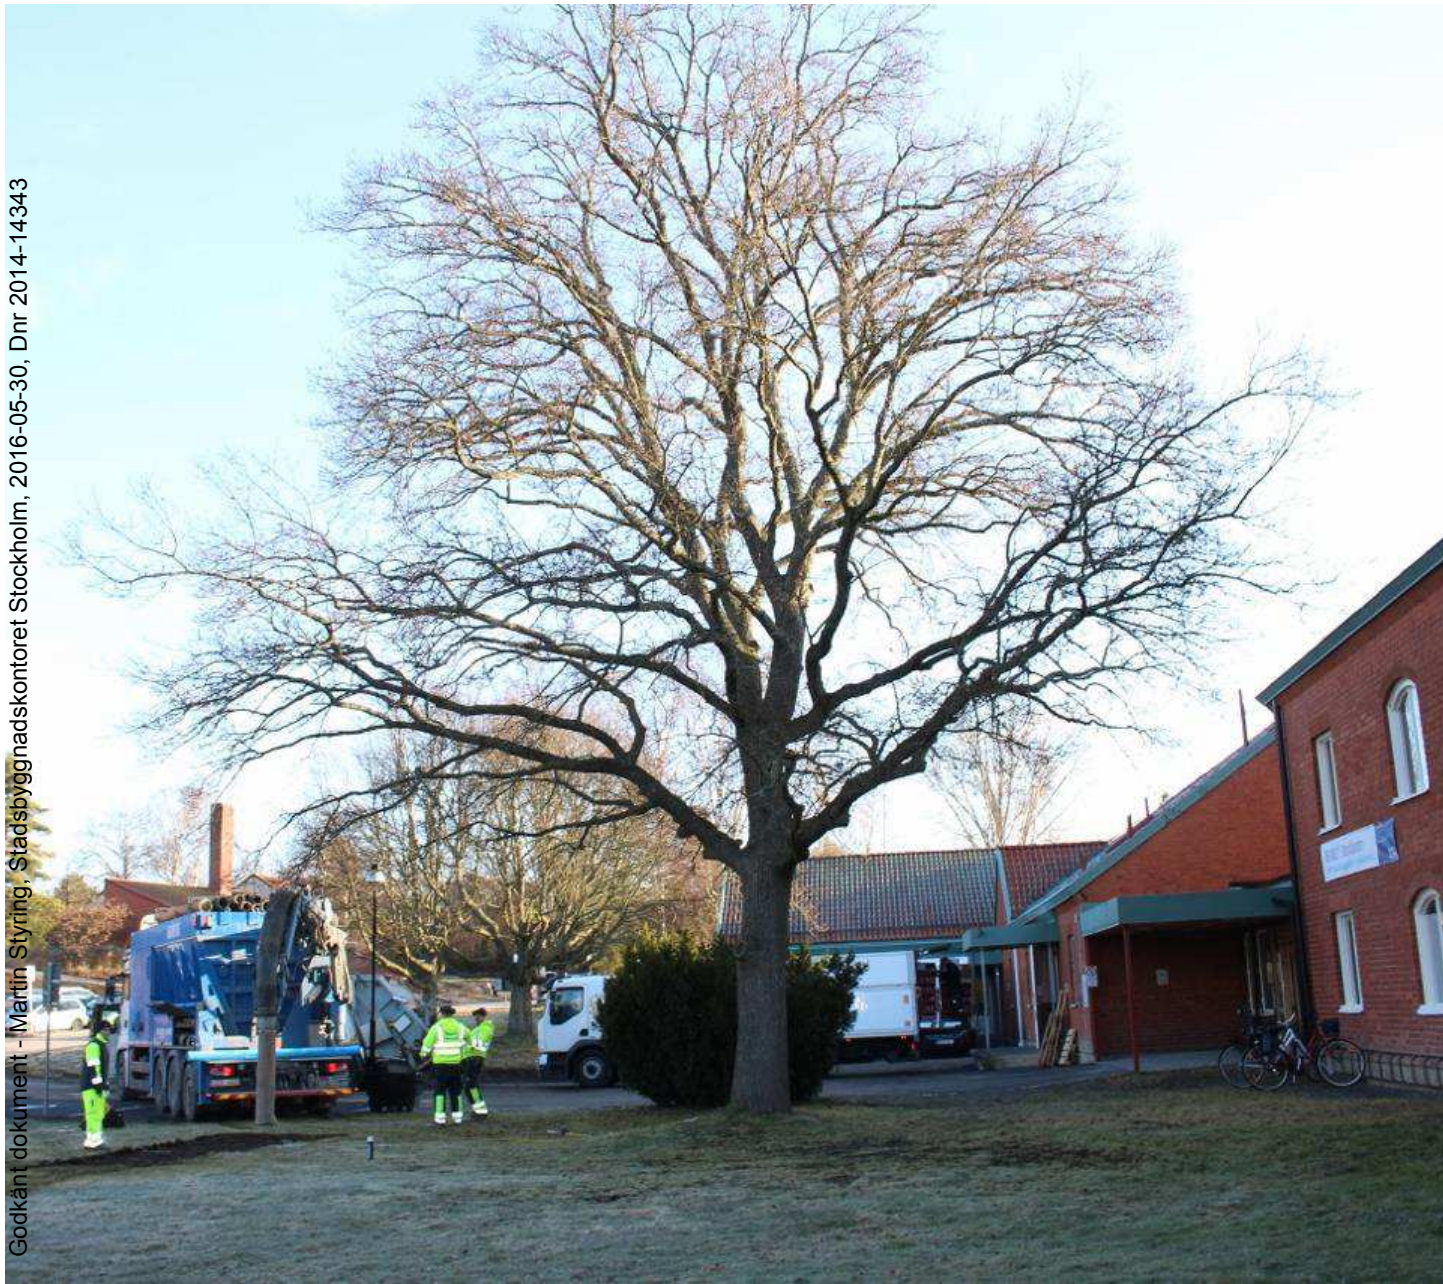
Träd 62

Vakuumschakt utföres i en ca 6 meter lång remsa ut mot parkområdet 6 – 8 meter från trädets stam.

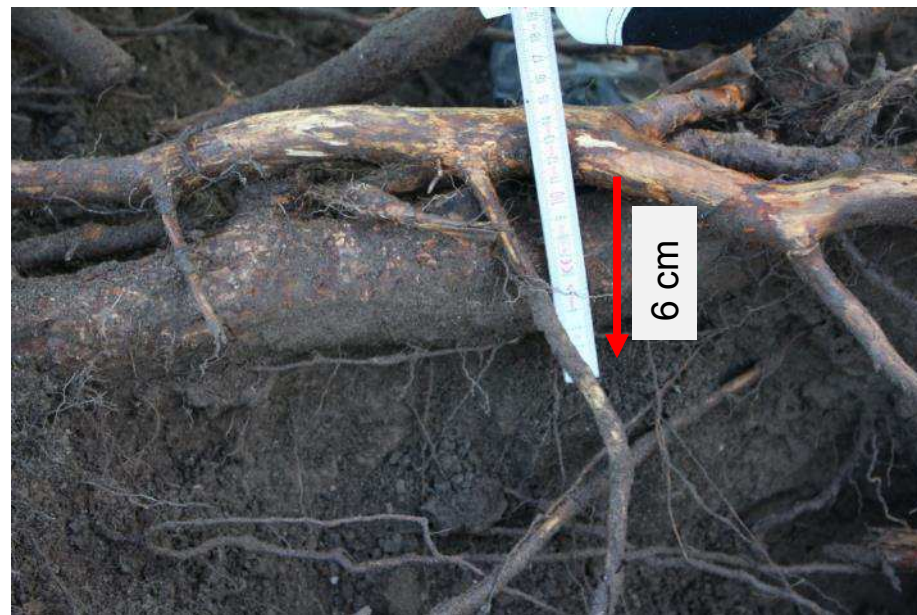
De grävsta rötterna 8 meter från stammen hade en tjocklek av max 6 cm i diameter

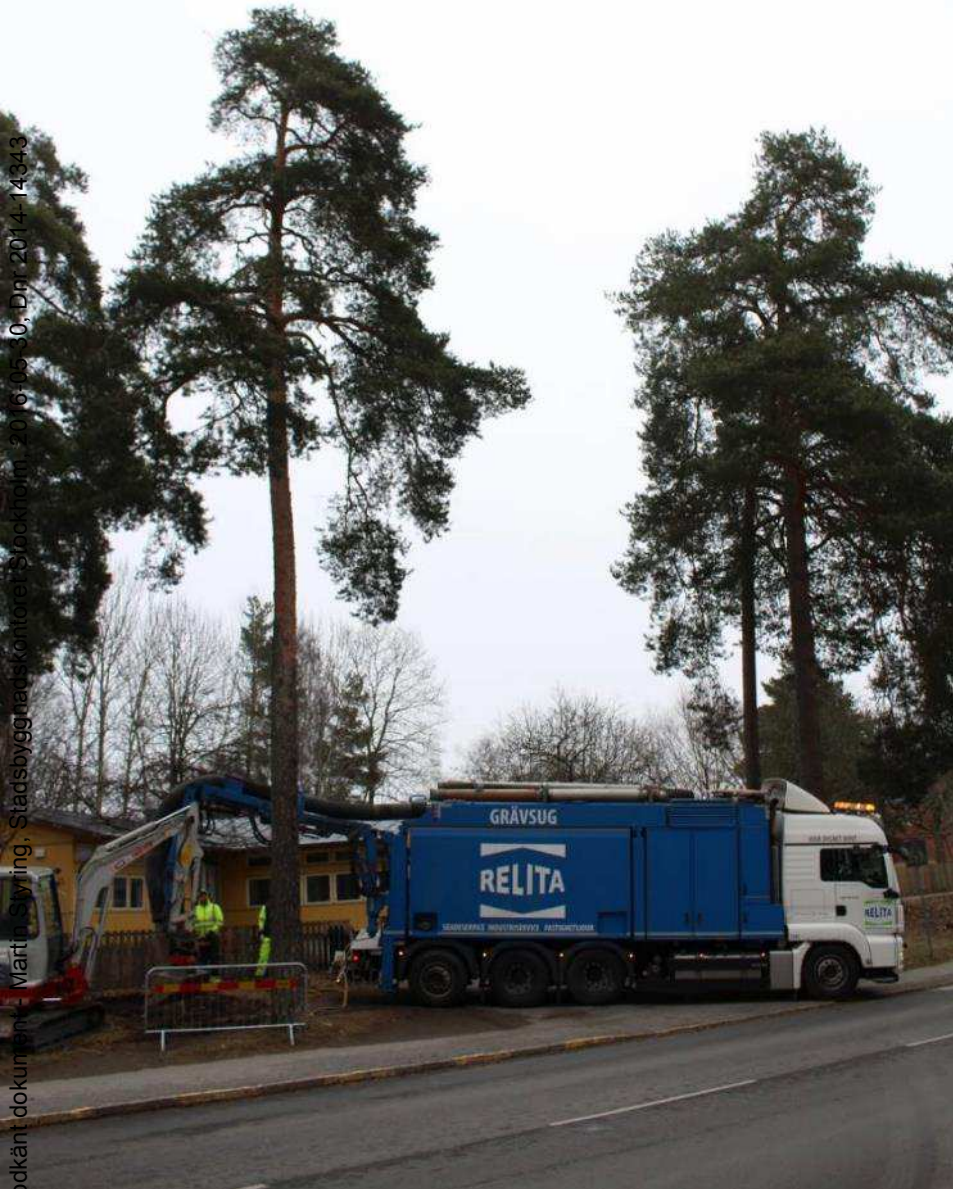
Träd 65

Marken kring tallen är upphöjd 30 cm
med förstärkning/bärlagergrus och jord !

Ursprunglig
marknivå !

Majoriteten av de grövre
rötterna ligger ca 50 cm
under markytan

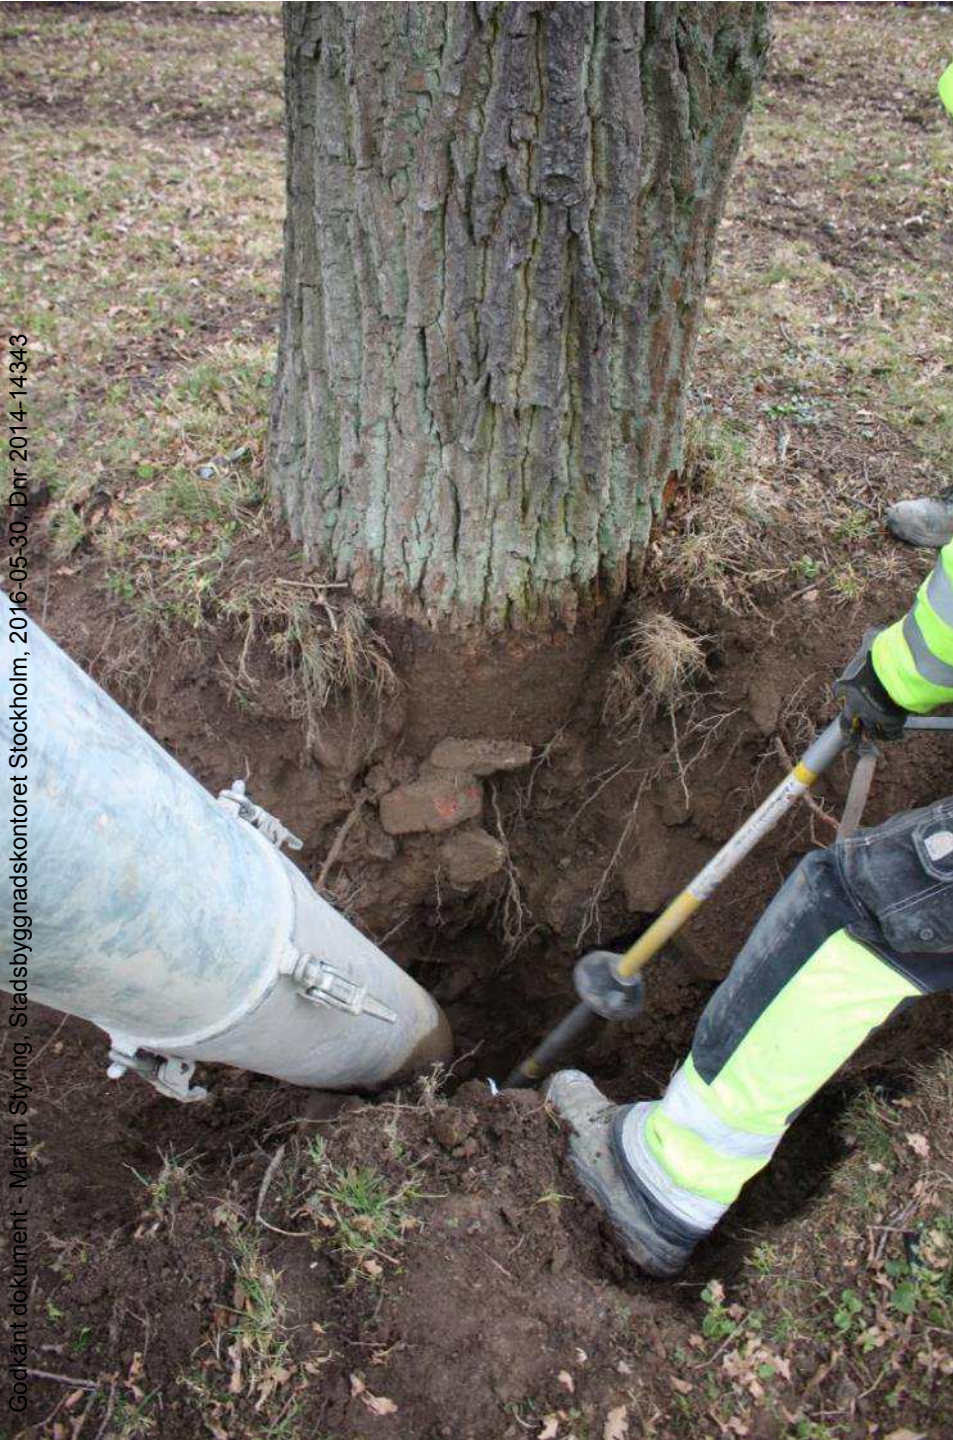
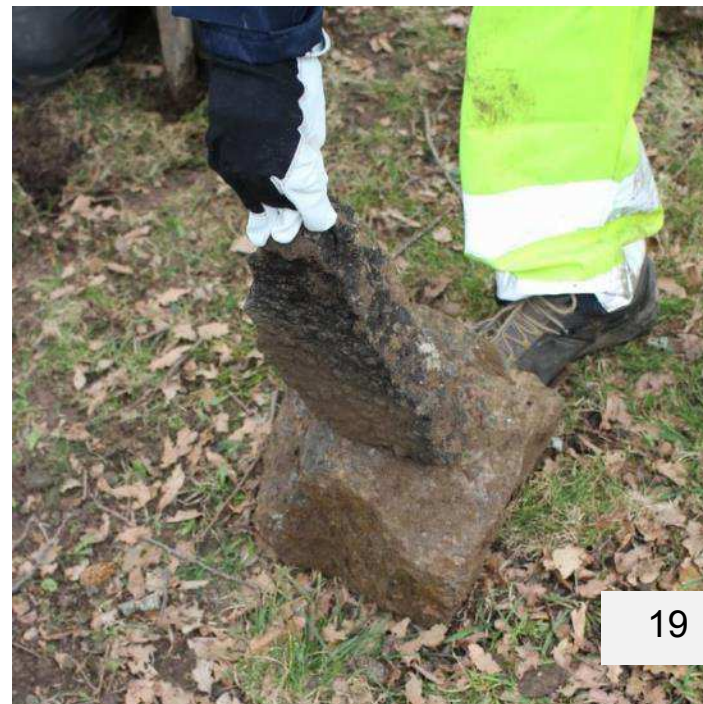
Träd 77

Uppfyllnad runt stammen består av rivningsmassor !

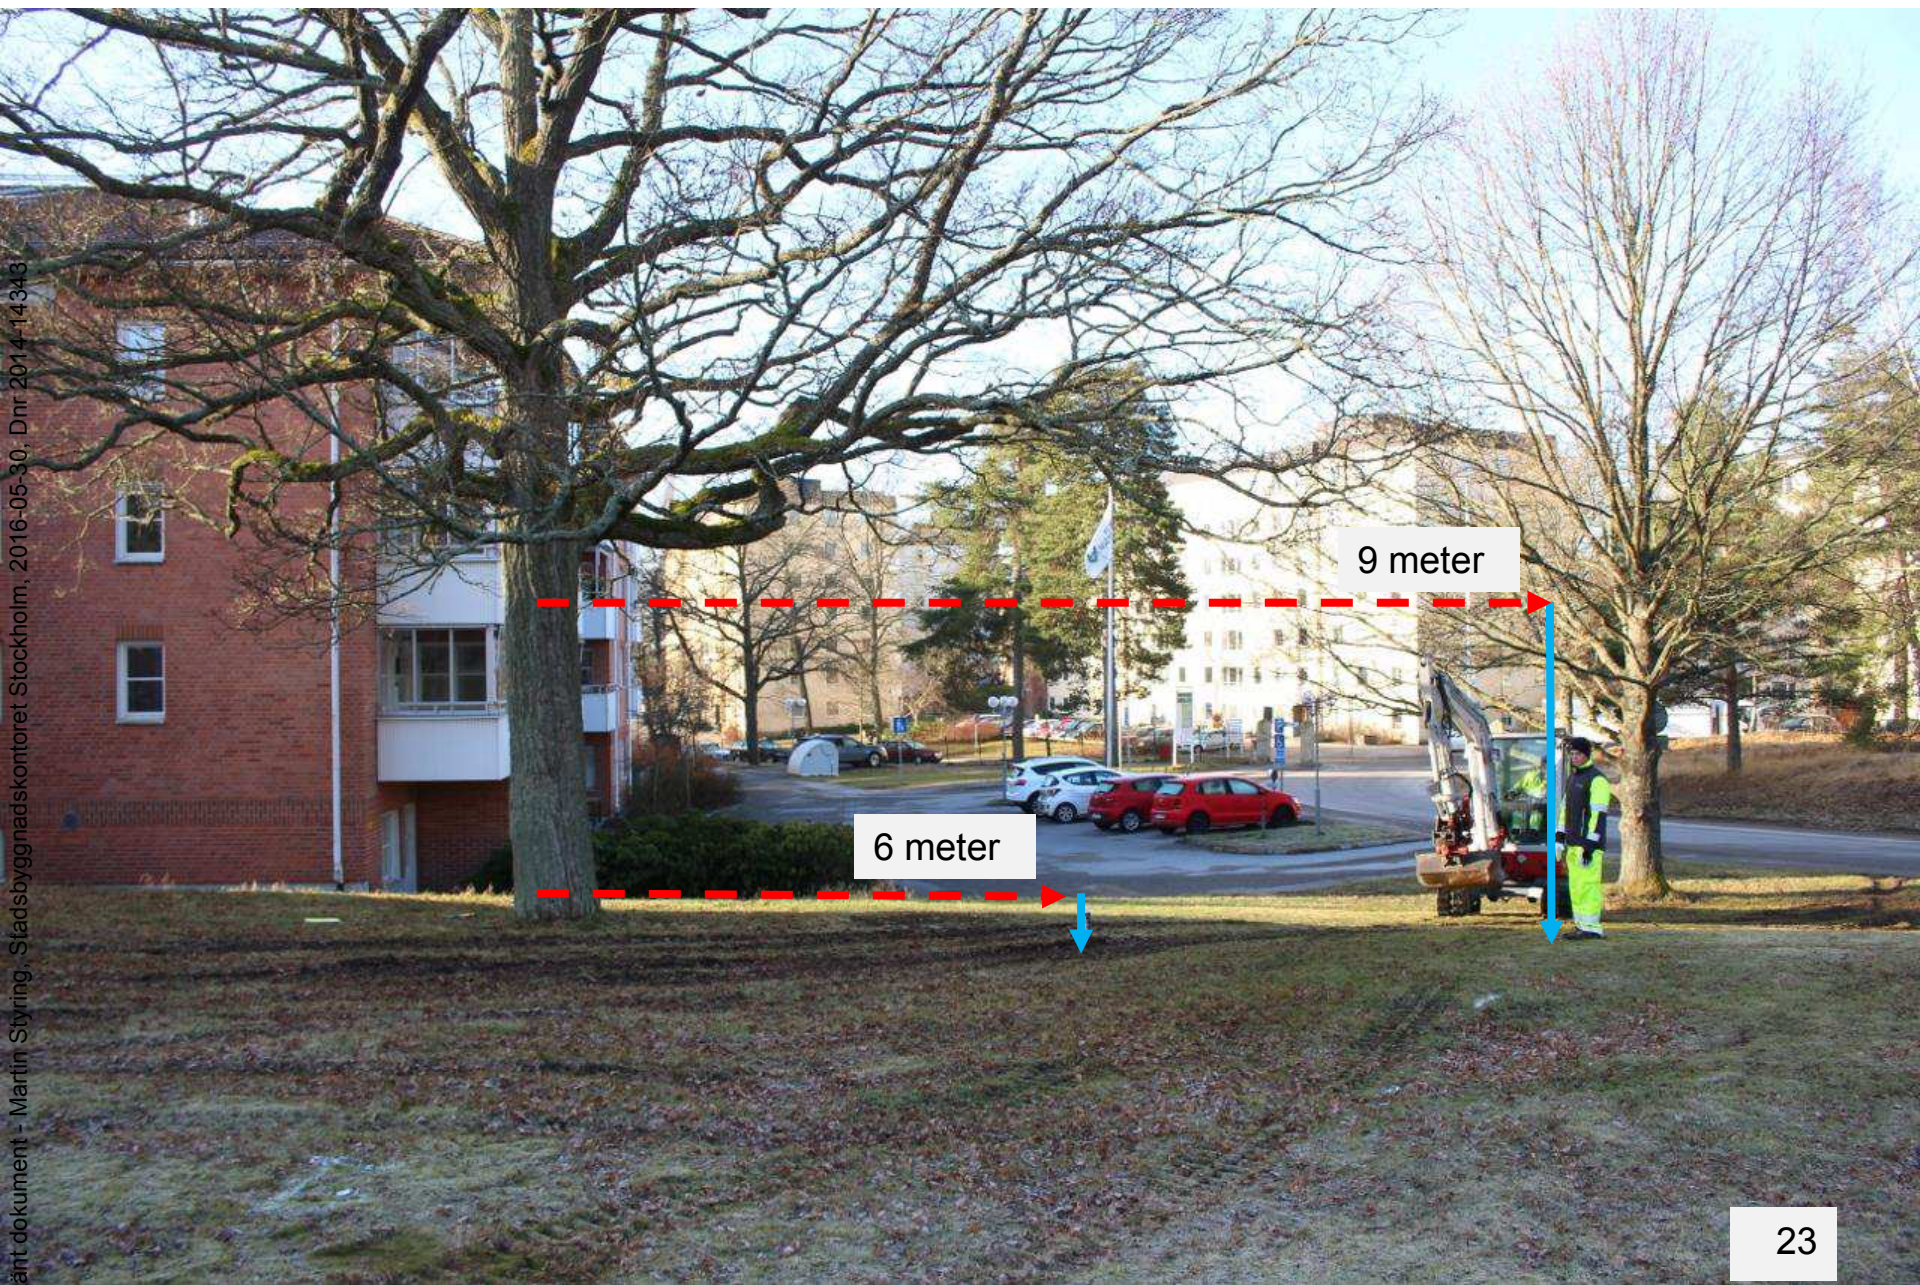
Konklusionen från observationen av provgrävningen vid träd 77 är att eken inte kan bevaras genom flytt. Anledningen är dels att dess ursprungliga rotsystem ligger alltför djupt samt att det finns ytligt berg. Detta gör att det inte går att skapa en bra rotklump för att kunna flytta trädet.

Däremot finns det möjligheter till att kunna bevara trädet på plats men där det krävs ett skyddsavstånd in mot parken på 9 meter ovanmark och till 6 meter från trädet vid större markarbeten (se illustrationer på sidan 23 & 24). För att trädet ska kunna bevaras och inte få en ytterligare vitaliseringsförsämring måste dock all uppfylld mark kring eken tas bort ned till ursprunglig marknivå. Till en yta av minst en radie av 6 meter (se illustration på sidan 25). Vid utförandet av borttagandet av fyllnadsmassor ska ytan runt trädet också markvitaliseras enligt "Anvisningar till skyddsåtgärder vid bevarande av träd vid Magnoliatomten" följs (se bilaga 1).
