Hekla 1 Rekommendation om åtgärd markföroreningar

Beställare: AP-fondens fastighets nr 63 KB C/O Vasakronan AB

Datum: 2019-01-23

Uppdragsnamn: More Projektledning Isafjordsgatan
Geovetas uppdragsnummer: 230 647

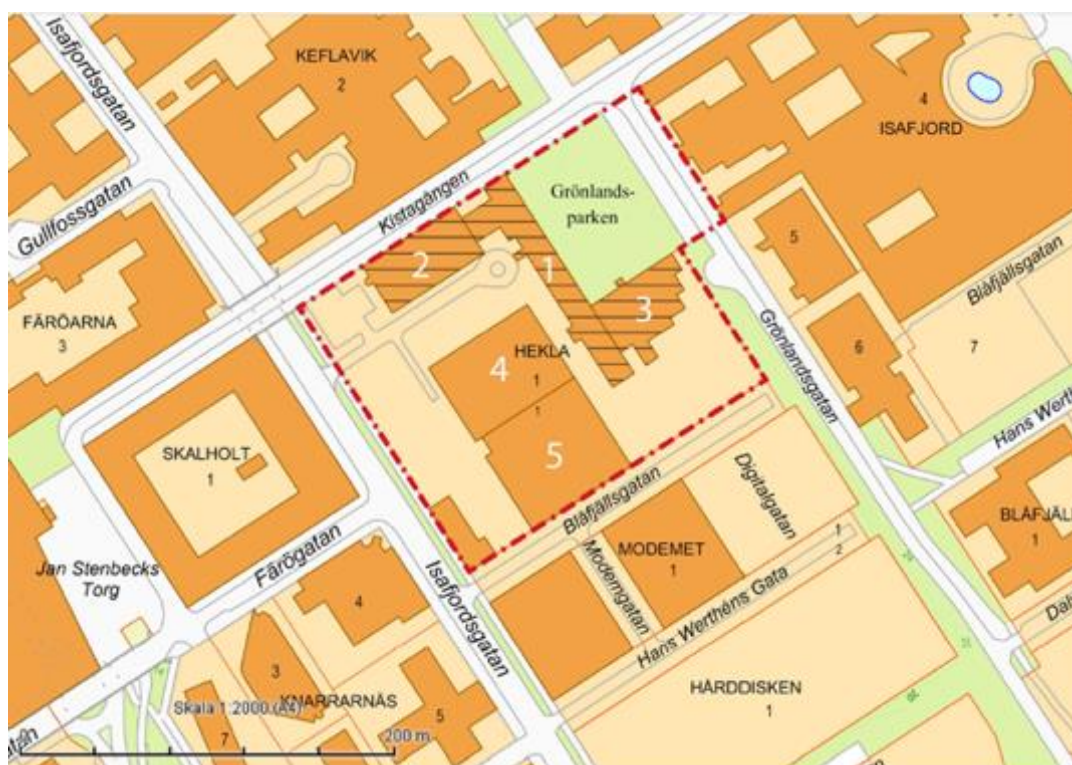
Figur 1 visar Kista industriområde samt fastigheten Hekla 1 markerat med röd streckad linje.

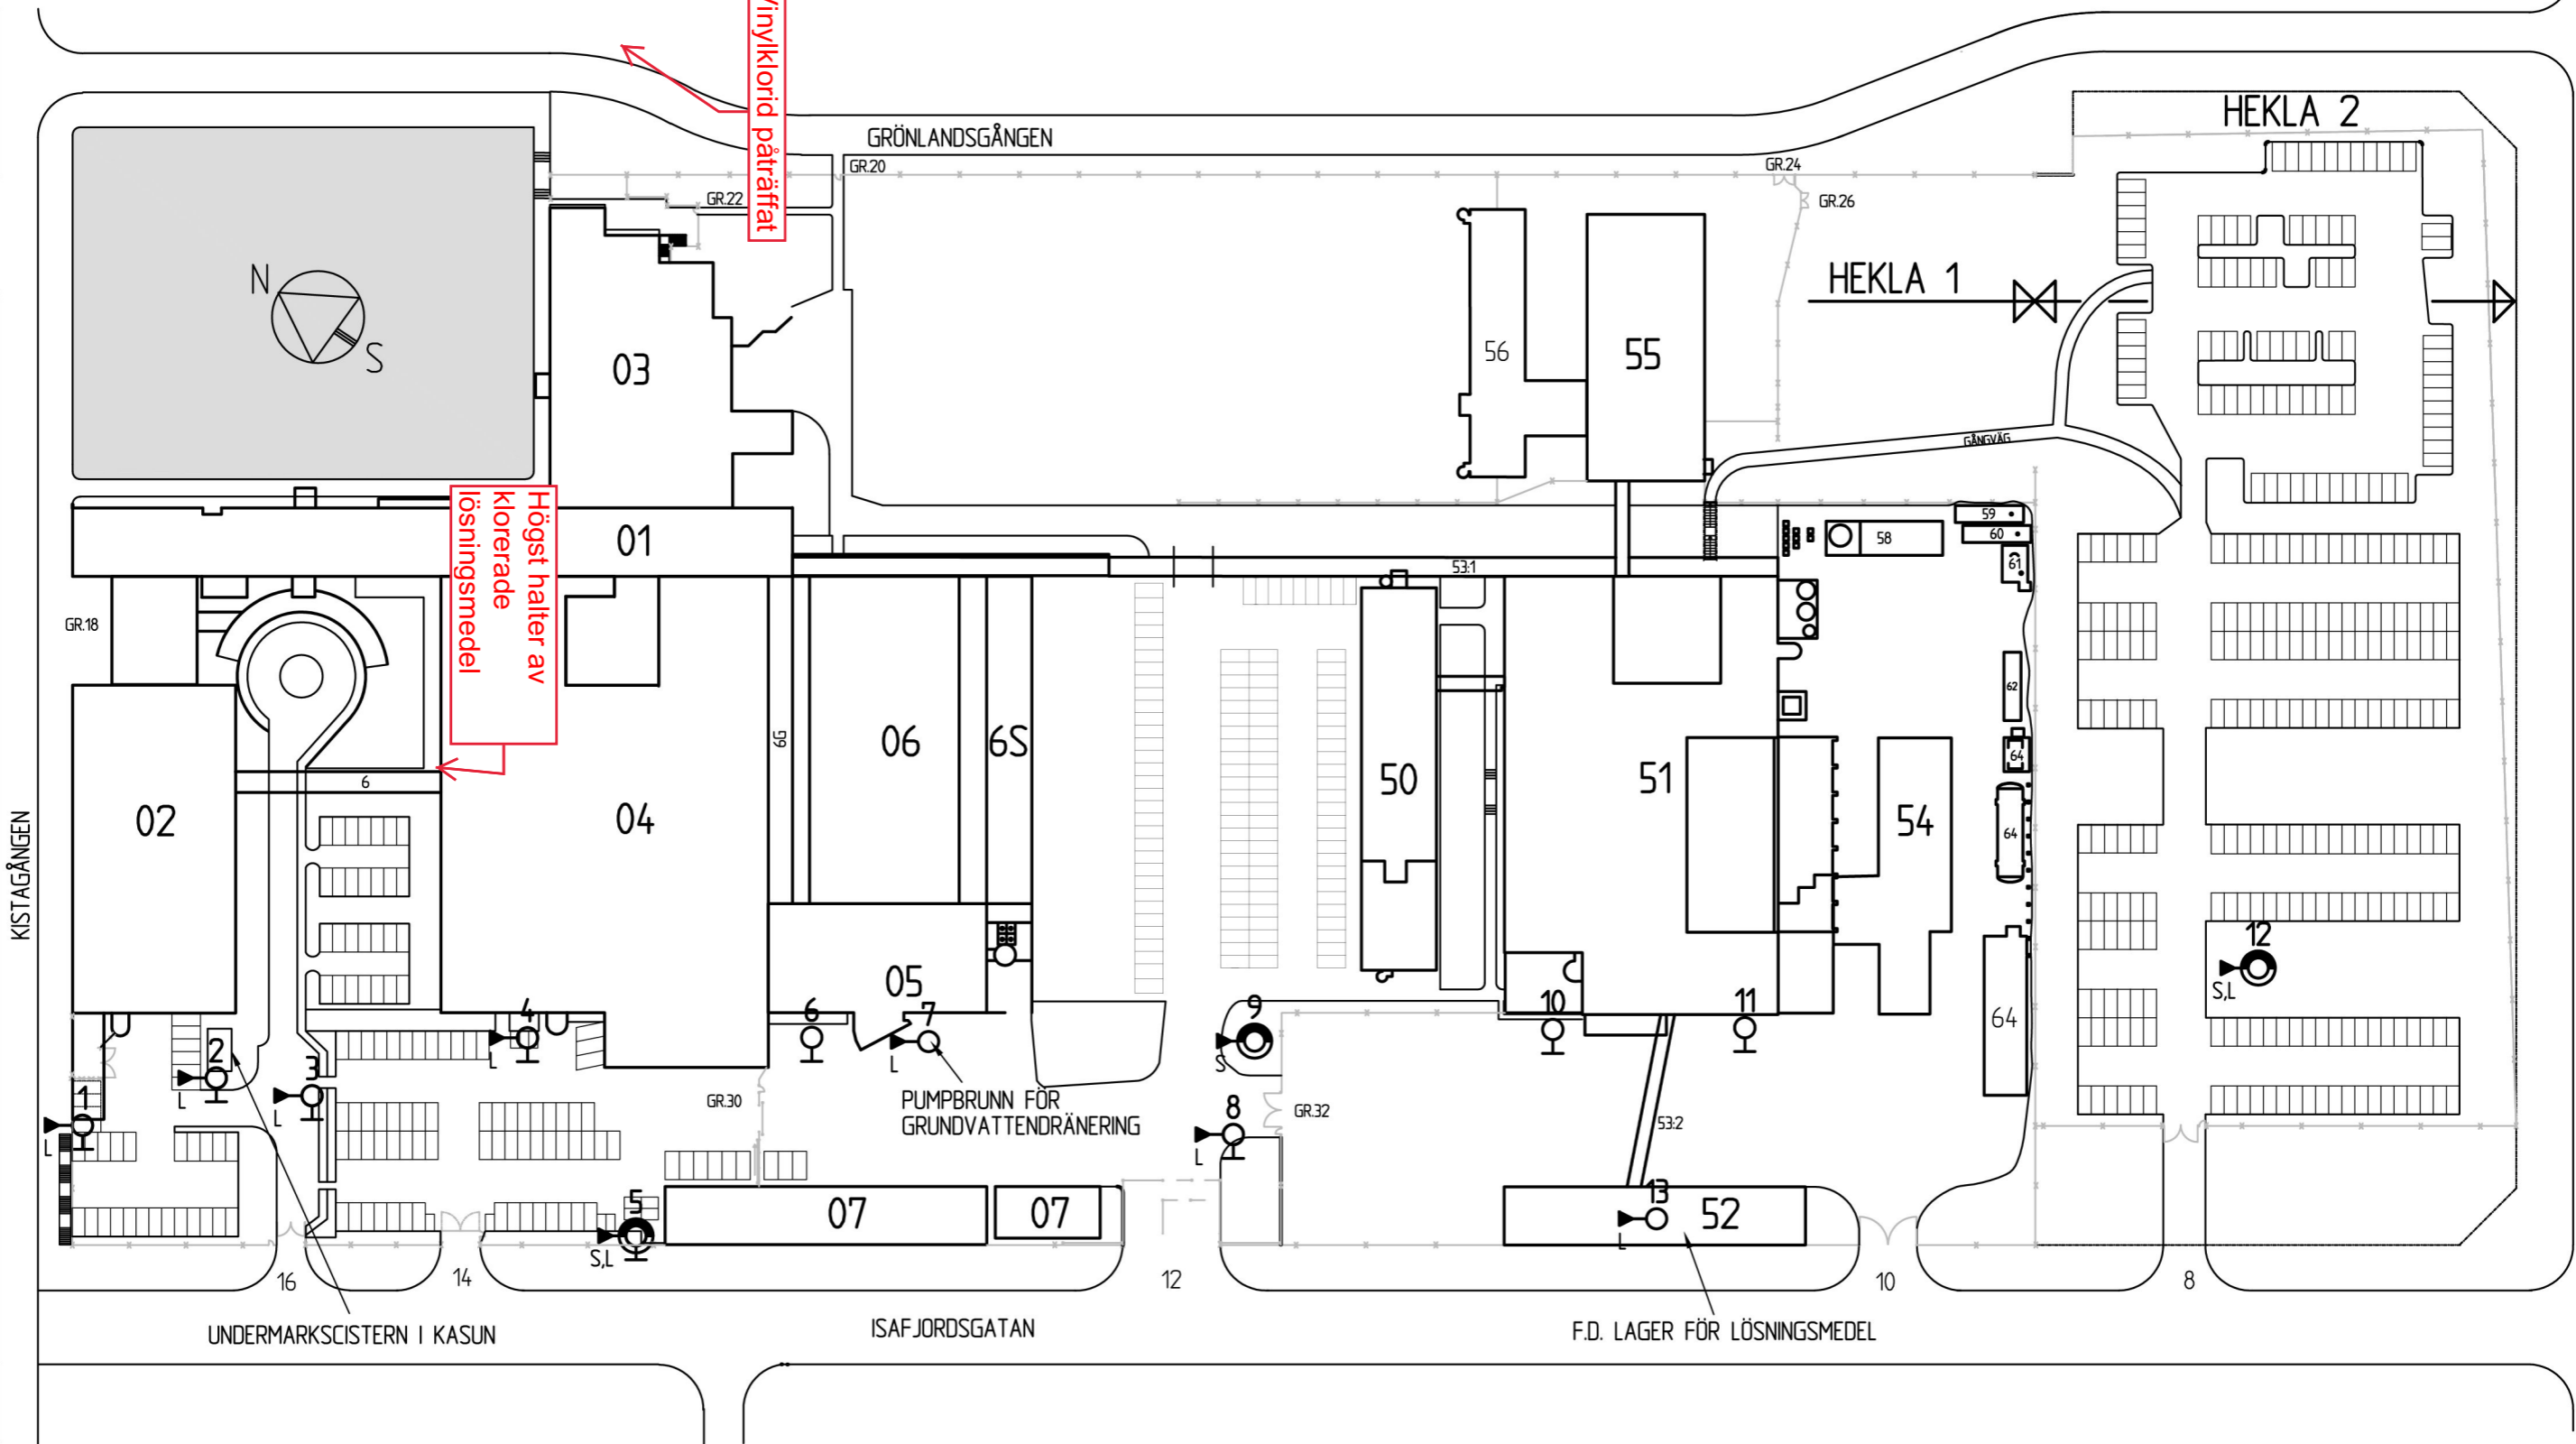
BILAGA 1

Petroleumkolväten har påträffats i provpunkt 3-7 (se bilaga 1). Halterna av petroleumkolväten ligger under SPI:s riktvärden för grundvatten. Det framgår inte vilka petroleumkolväten som påträffats i Swecos rapport.

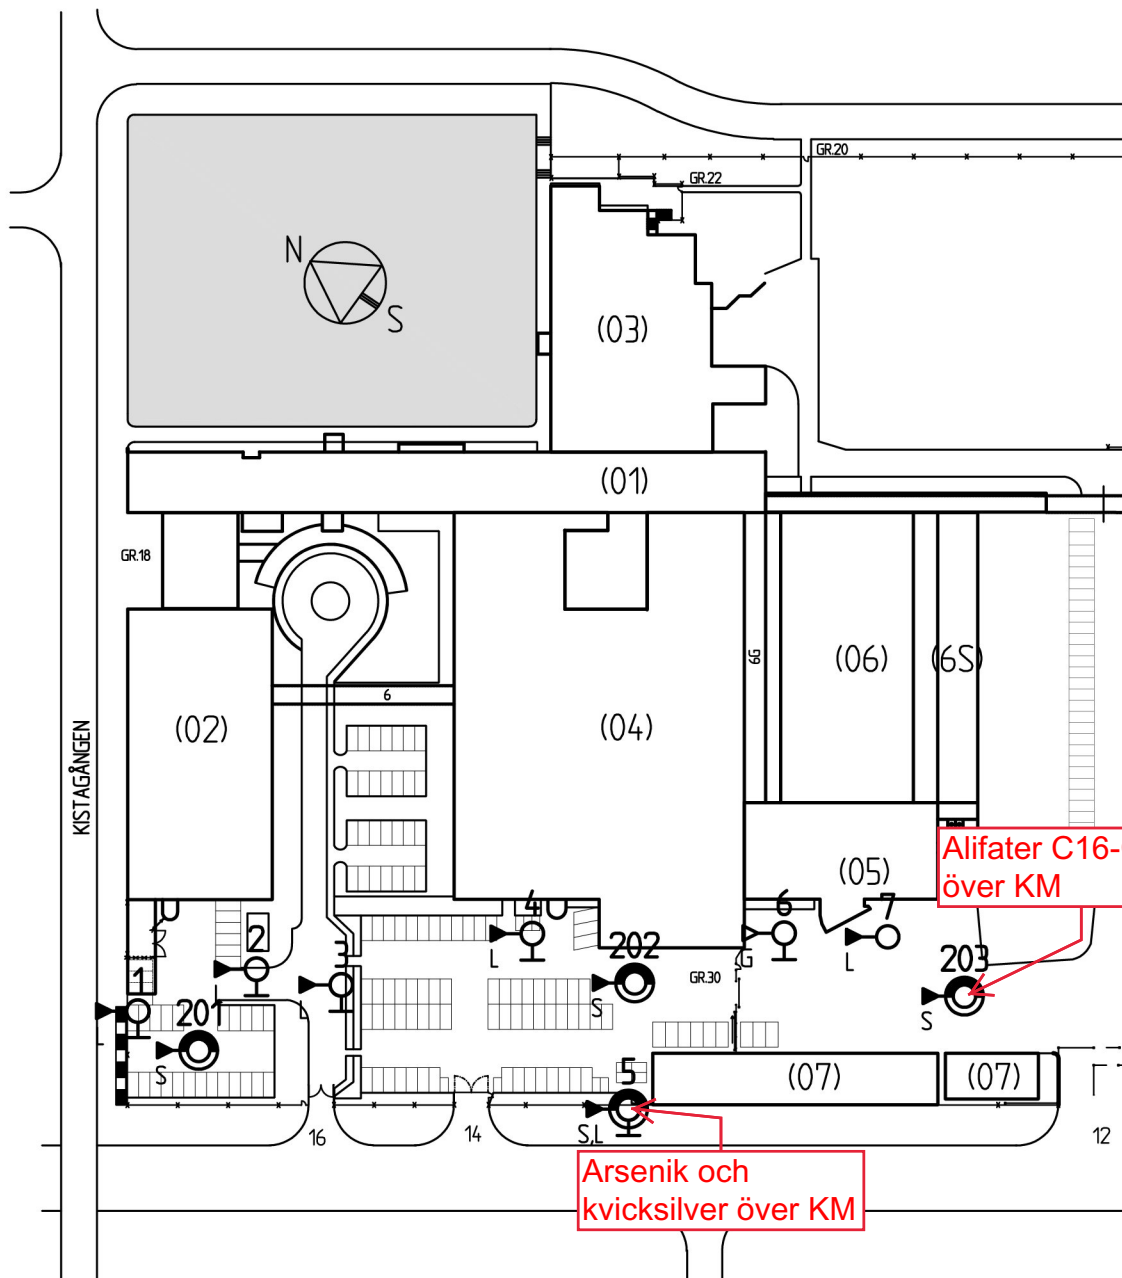
År 2005 provtogs provpunkt 203 (prov taget från 0,1-0,9 meter under markytan). Halterna i provet visade på alifater C16-C35 strax över riktvärdet för KM. Se bilaga 2. Resterande jordprover från de andra provpunkterna visar på halter under riktvärdena för KM.
