Rapport avseende miljöteknisk undersökning – Detaljplan Smedshagen

Vitsenapen 1 m.fl. Stockholms Stad

Wallfast AB

Uppdragsnummer: 6210

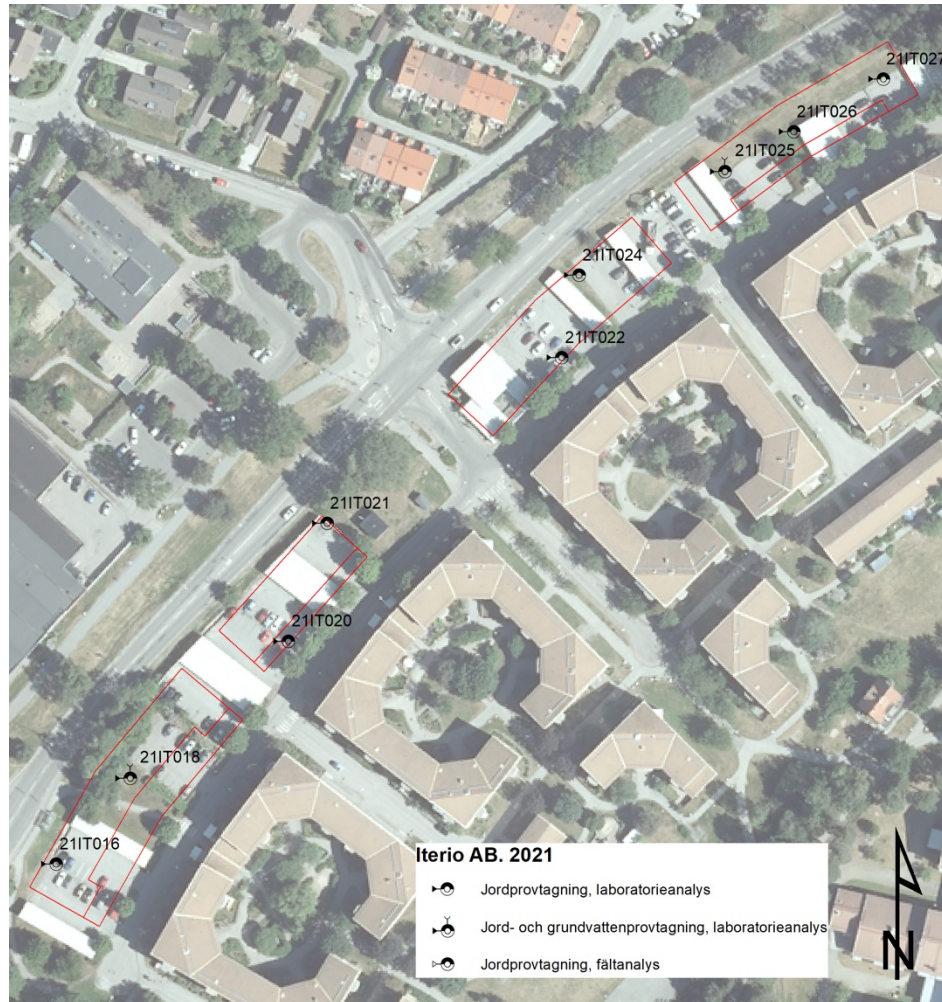
Figur 5. Provtagningspunkter i jord och grundvatten i den västra delen.

I den västra delen, se figur 8, var fyllnadslagret i allmänhet cirka 1-1,7 meter mäktigt. Vid 21IT018, 21IT026 och 21IT027 noterades tecken på en avvikande jordhorisont cirka 1-2 meter under markytan. Denna utgjordes av ett cirka 0,2-0,5 meter mäktigt jordlager som skulle kunna vara en tidigare markyta. Vid 21IT026 och 21IT027 noterades tegel, glas, keramik mm. Utförda fältmätningar med PID påvisade ingen förekomst av flyktiga kolväten.

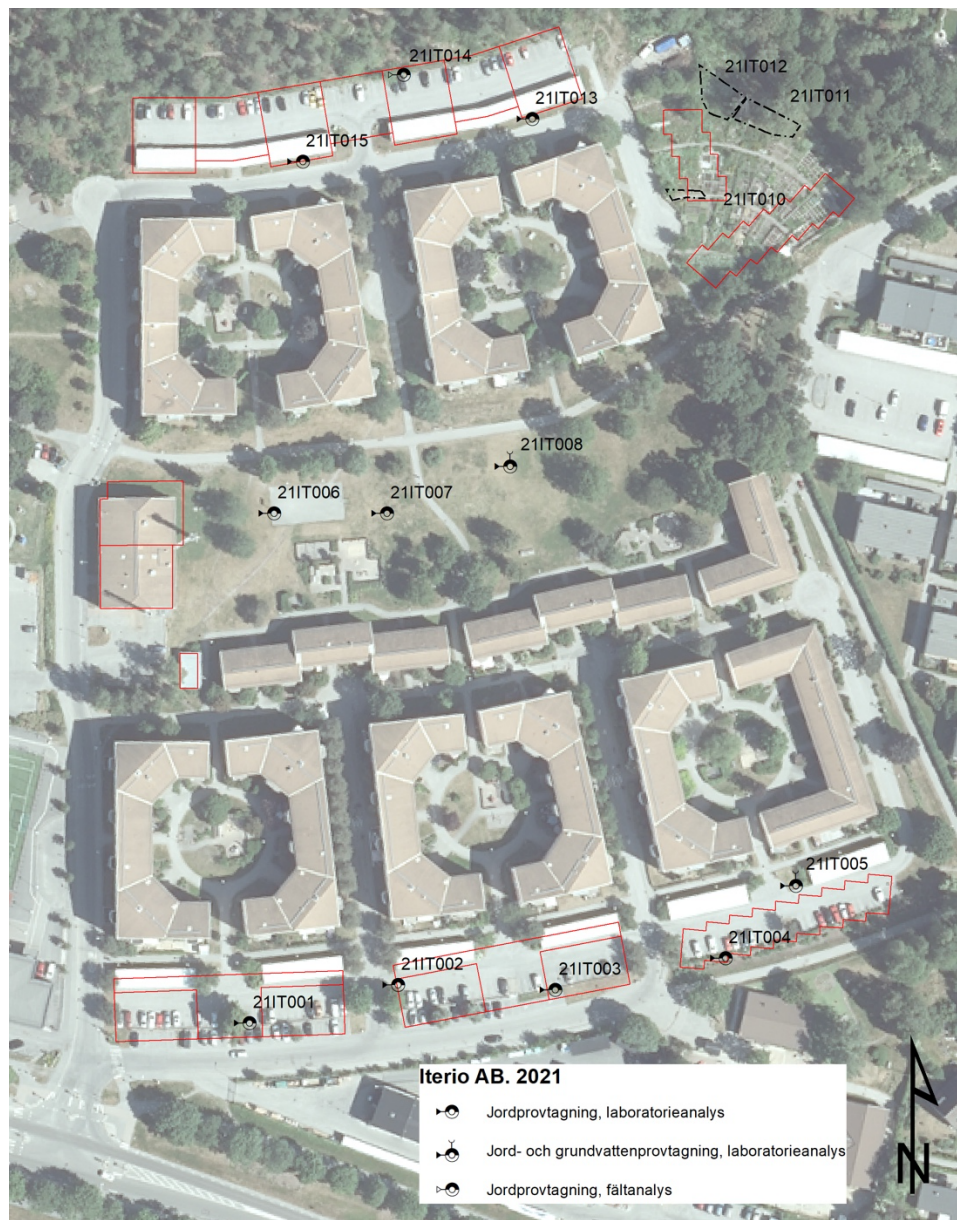
Figur 6. Provtagningspunkter i jord och grundvatten i den östra delen.

Fyllnadslagret var i allmänhet cirka 0,8 – 2 meter mäktigt i den östra delen, se figur 6 och 9, och generellt något djupare i den södra delen jämfört med den norra. I den norra delen noterades block alternativt berg på 0,5 – 1 meters djup. Vid 21IT002, 21IT005 och 21IT007 noterades tecken på en avvikande jordhorisont cirka 1-2 meter under markytan.
