# KRISTINEBERGS BOLLPLAN

## MILJÖTEKNISK OCH GEOTEKNISK UTREDNING

Tennisbollen 1, Stockholm Stad

# MILJÖTEKNISK MARKUNDERSÖKNING

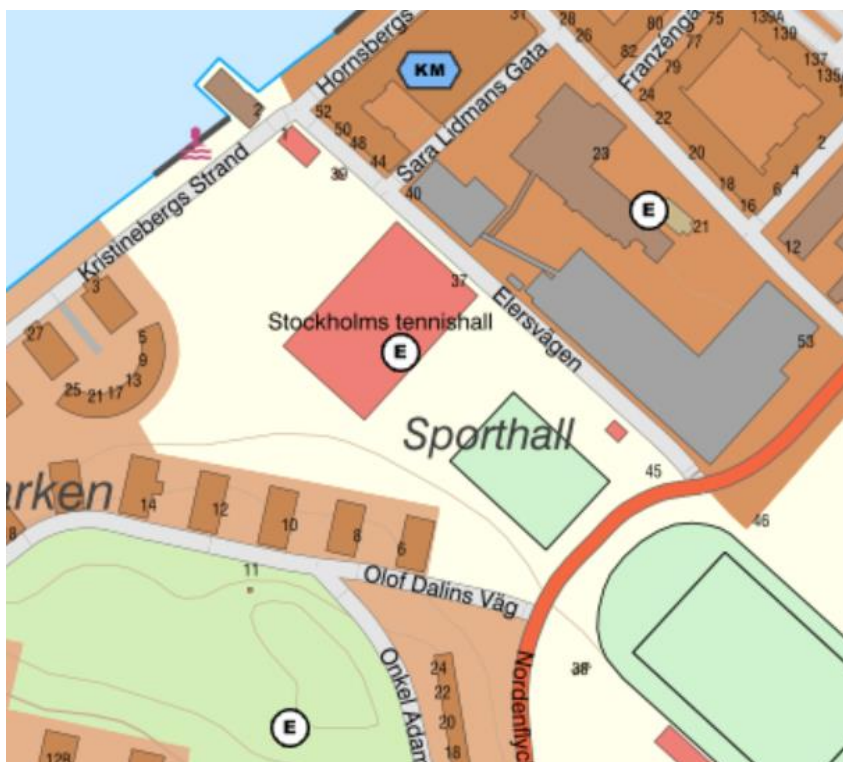
I närområdet förekommer vidare en notering om en pågående Huvudstudie i nordost (128294) där föroreningsämnen påvisats utgörs av metaller samt petroleumkolväten. Det ska också ha utförts en sanering i detta område. I sydväst förekommer en ytterligare notering om en förstudie(BKL3), objektsnummer 127 451 inom vilken de ska ha utförts provtagning inom en mindre parkmark. Endast låga föroreningshalter har påvisats. Vid schaktarbeten på motsat sida Nordenflychtsvägen under 2023 har PFAS påvisats i grundvattnet.

Figur 4: Identifierade potentiellt förorenade verksamheter i närområdet till Tennishallen 1 (Viss, 2024)
