PM BERG ÖSKARET 1^{PM}

UTLÅTANDE
2022-04-29

Uppdrag: 311641, Bergkonsultationer Öskaret 1
Titel på rapport: PM Berg Öskaret 1
Status: Utlåtande
Datum: 2022-04-29
Medverkande:
Beställare: Castellum
Kontaktperson: Per Wilhelmsson

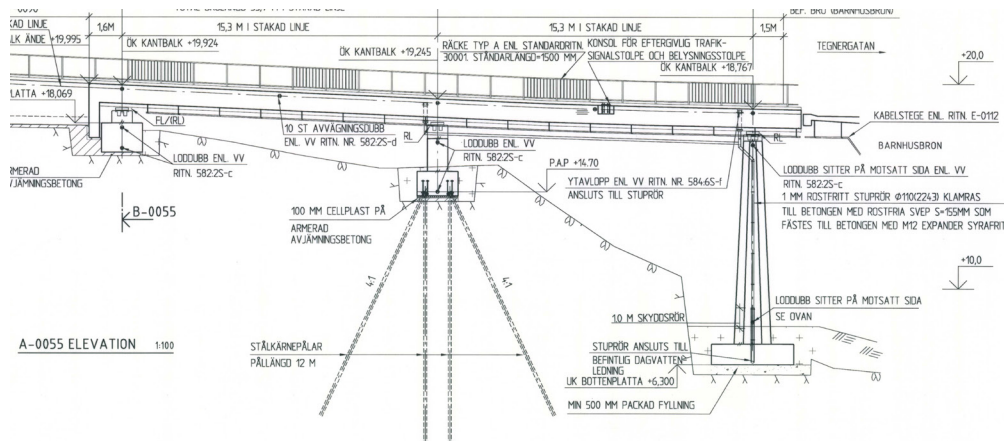
Brostödet som är grundlagt direkt på berg sprider sin last i berget med en lastspredningsvinkel på ungefär 2:1. Den bergvolym som tar last illustreras i figur 4. Som synes i figuren sker lastspredningen relativt nära den befintliga släntyten. Ingen bergschakt är planerad att gå in i denna volym så detta bro-
