LANDSKAPSLAGET

# Rumsfilen 4

PM Trädinventering

2024-06-20

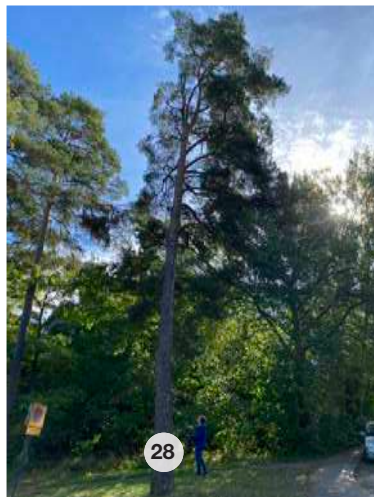
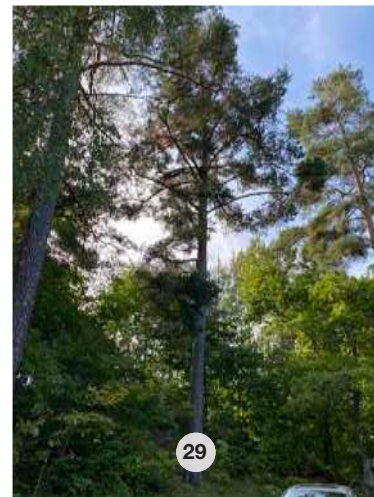
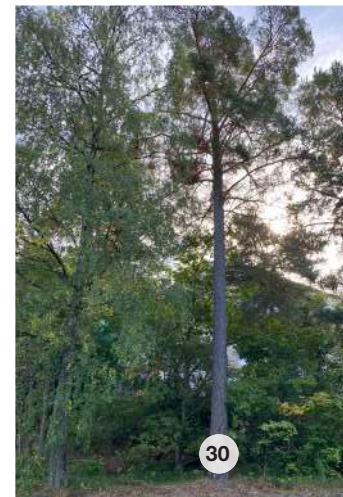
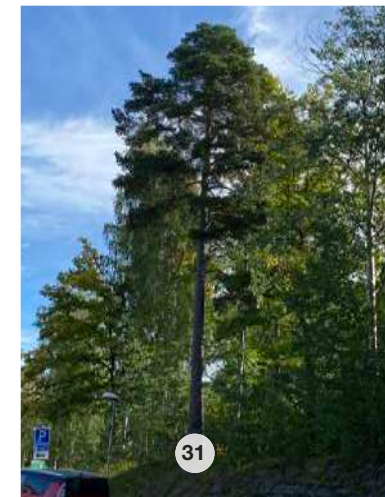
Lågt bevarandevärde. Uppvisar större fysiska skador på stammen och har en död krontopp. Trädet bedöms kunna orsaka skada på person eller egendom och bör avverkas inom snar framtid oavsett när i tiden en exploatering kommer att äga rum.

Högt bevarandevärde. Trädet bedöms kunna sparas vid en exploatering.

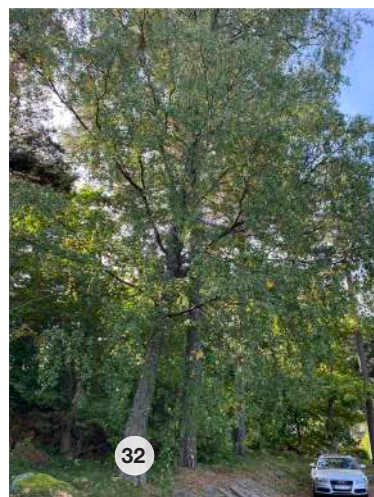
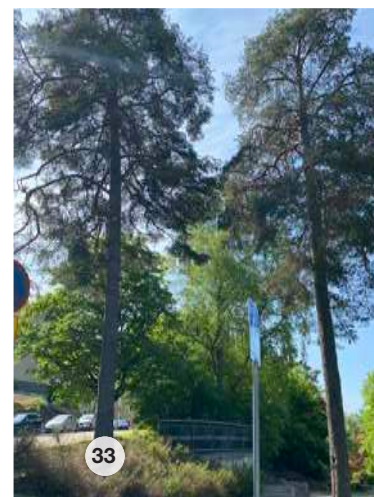
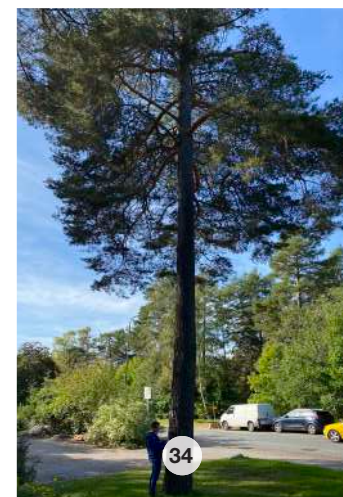
Inventeringsfoton: Numrering kopplat till planer på s. 6-7

Lågt bevarandevärde. En exploatering medför att trädet kommer att behöva avverkas.

Medel bevarandevärde. En exploatering medför att trädet kommer att behöva avverkas.

Lågt bevarandevärde. Uppvisar större fysiska skador på stammen och har en död krontopp. Trädet bedöms kunna orsaka skada på person eller egendom och bör avverkas inom snar framtid oavsett när i tiden en exploatering kommer att äga rum.

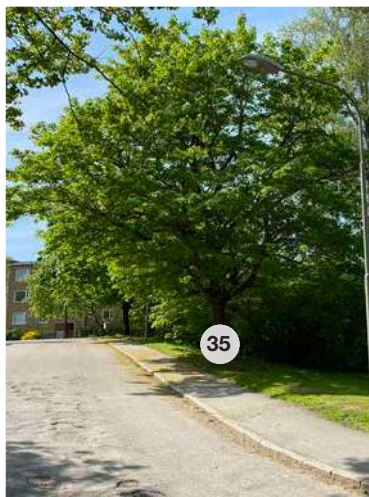
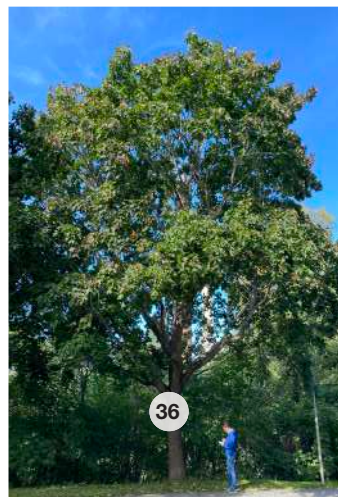
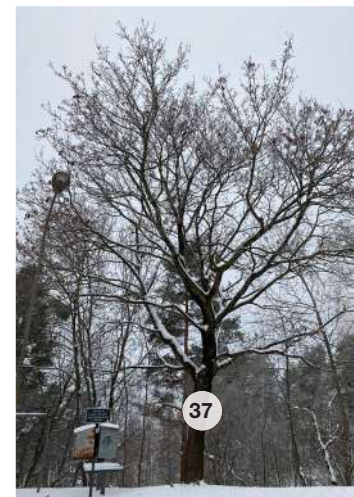
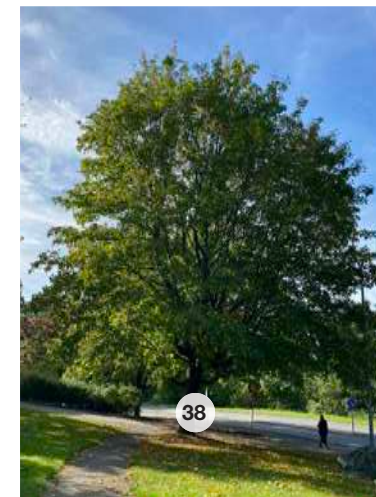
Medel bevarandevärde. En exploatering medför att trädet kommer att behöva avverkas.

Högt bevarandevärde. En exploatering medför en risk att större rotvolymen kommer att avlägsnas då avståndet mellan träd och grundläggning för garage/byggnad är för kort. Utöver det riskerar utrymmet för byggnadställningar att trädkronan måste beskåras i stor omfattning. Sammantaget medför detta att trädet kommer att behöva avverkas.

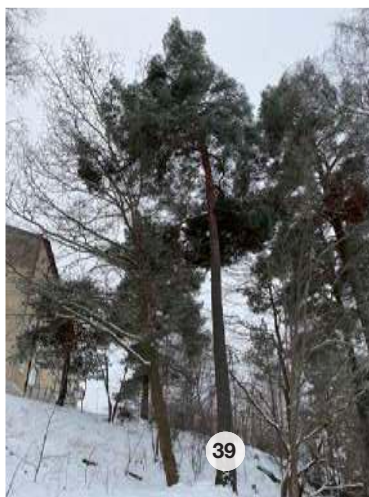
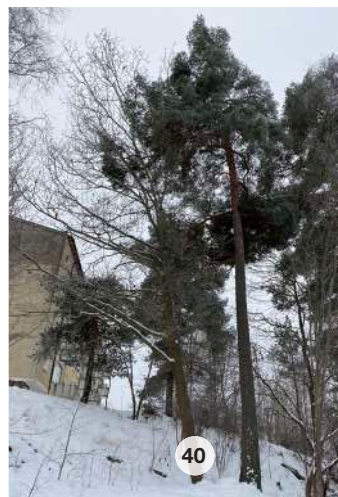
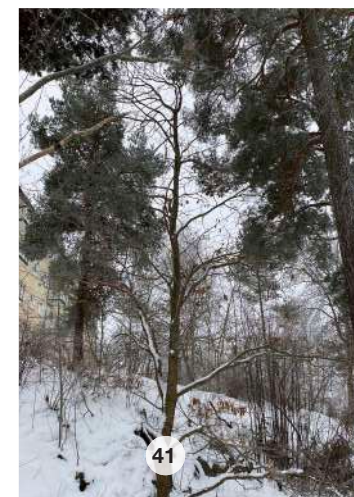
Inventeringsfoton: Numrering kopplat till planer på s. 6-7

Högt bevarandevärde. Trädet bedöms kunna sparas vid en exploatering.

Medel bevarandevärde. Trädet bedöms kunna sparas vid en exploatering.
