Framtidens Sköndal - Magnoliatomten

## STORA SKÖNDAL, ETAPP 2A

### Förutsättningar för bevarande av skyddsvärda träd

**Växjö 2023-11-20**  
**VIÖS AB, Växjö**

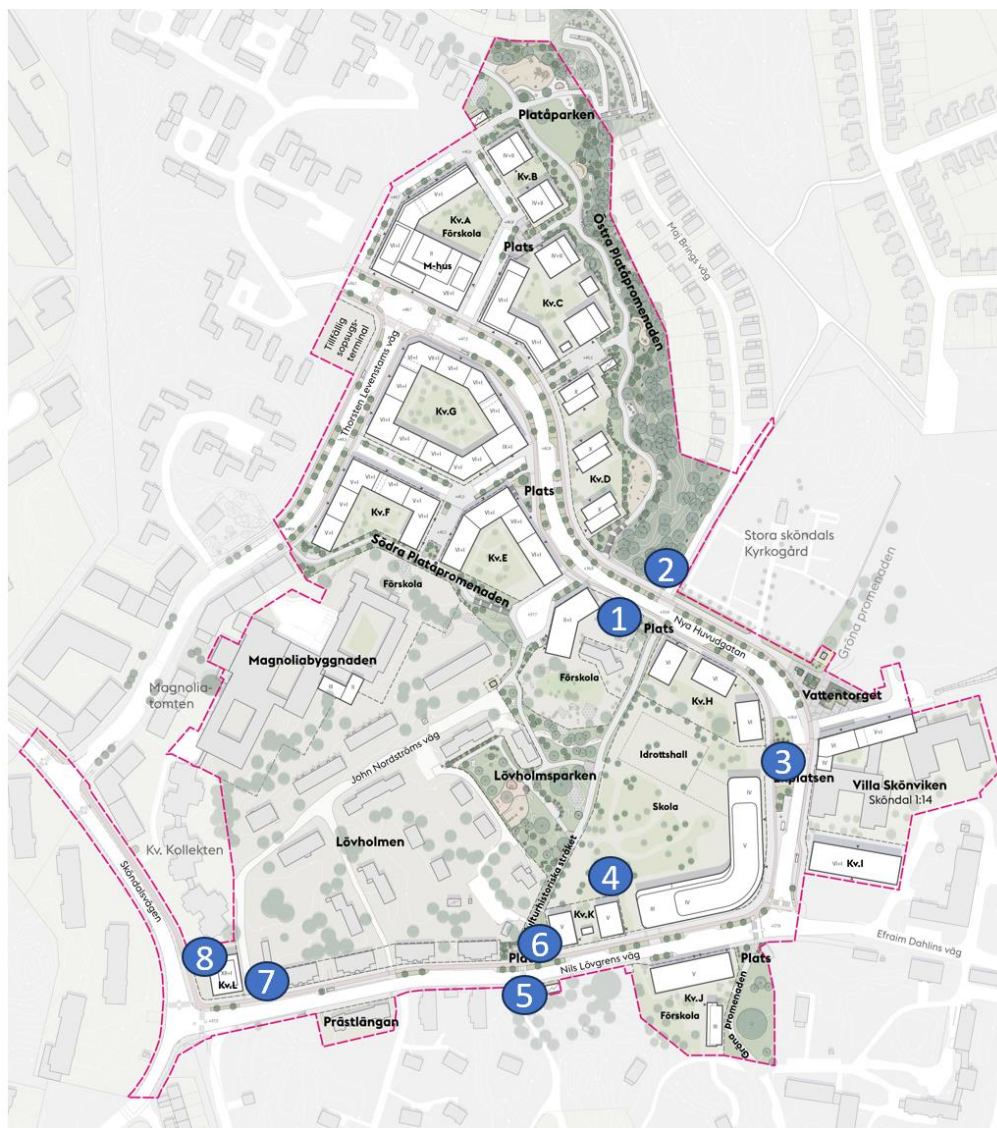
Figur 1. Blåmarkerade träd visar träd som har fått högsta prioritet och som har inventerats på individnivå inom etapp 2A.

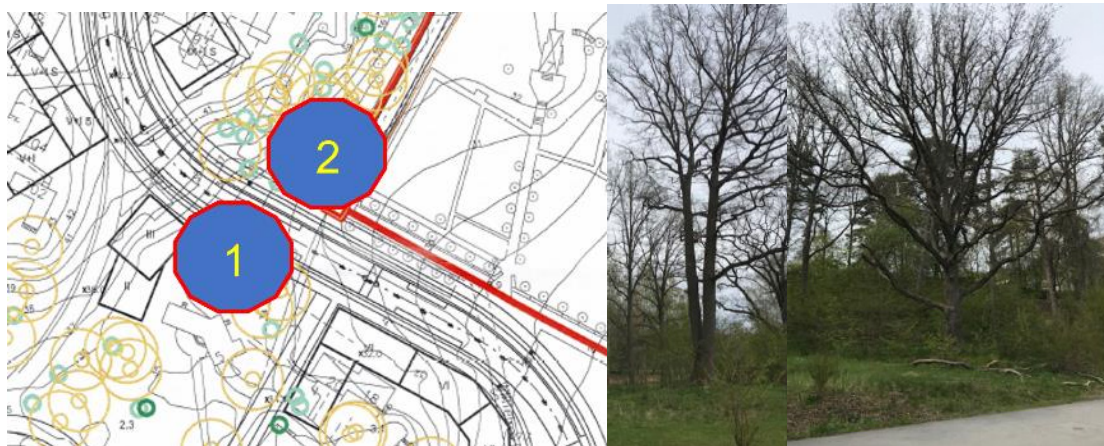
### Planerad byggnation vid träd nr 1 och 2

Inom område 1 planeras en väg med tillhörande G/C-vägar. Vägsträckningen kommer att dras mellan träd nr 1 och 2 (se figur 13). Ingrepp i marken intill träd nr 1 bedöms hamna som närmast ca 12 meter från centrumstam på eken. För träd nr 2 bedöms markingreppet hamna ca 19 meter från centrumstam på eken. Där vägsträckningen planeras är det idag en svacka i naturmarken. Detta innebär att överbyggnaden för vägkroppen mellan de bägge ekarna kommer till största delen att bestå av utfyllnadsmassor. I och med dessa förhållanden så kommer det förmodligen endast att krävas ytliga schakt inom markområdet för vägkroppen. Vid en tillämpning av riskbedömning enligt trädflyttformeln för de båda ekarna (stamdiametern x 10) så bedöms att större markingrepp kommer att hamna utanför riskområdet.

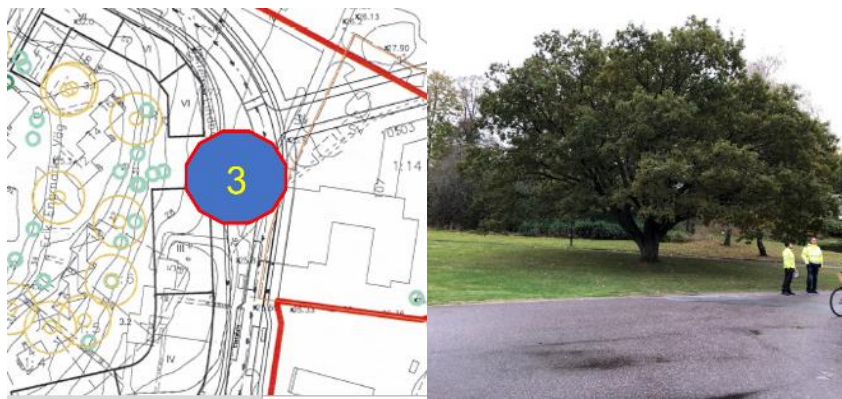
### Planerad byggnation vid träd nr 3

En ny vägsträckning öster om eken är tänkt att planeras (se figur 14). Den nya vägen kommer att hamna något närmre eken än den befintliga vägen samt att vägen kommer att ha en tjockare överbyggnad på grund av högre markbelastning. Schakt för överbyggnad till den nya bredare vägen kommer att hamna som närmast ca 9 meter från centrumstam. Vid en tillämpning av riskbedömning enligt trädflytningsformeln för träd nr 3 (stamdiametern x 10) så bedöms det att större markingrepp kommer att hamna precis innanför det uppskattade riskområdet. En G/C-väg planeras också norr om eken i ytterkanten av ekens trädkrona (se figur 14).

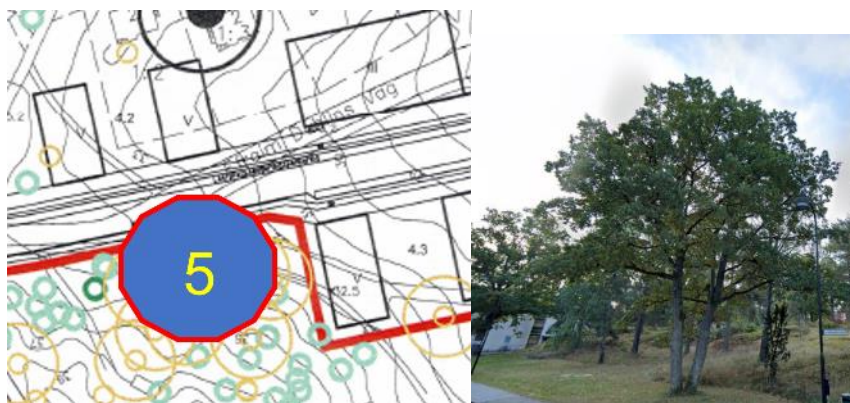
#### **Planerad byggnation vid träd nr 5**

För träd nr 5 kommer befintlig väg att ändras och förbättras och nå in något på naturmarken där trädet står.

- Beskrining av trädkronan på västra sidan.
- Markområden mot träden ska skyddas mot markkompaktering genom markskydd eller inhägnad.
- Vid schakt för grundläggning av byggnad där rötter påträffas ska skonsam rotschakt utföras.

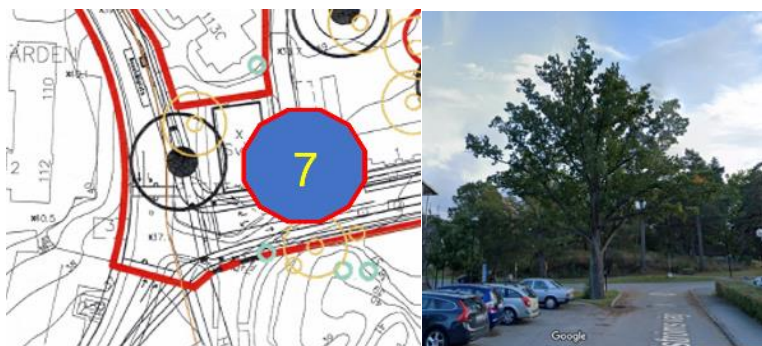
#### Planerad byggnation vid träd nr 7

Anmärkning; Stor stamspricka med röta i stammen. Trädet bedöms som ett riskträd

Fig 8. Till vänster stor genomgående stamspricka med omfattande röta. Till höger marken kring stammen är uppfylld från ursprunglig marknivå uppemot 90 cm, hos träd nr 7.

Vid befintlig parkeringsplats är det planerat för en byggnad intill eken. Markningrepp kommer att utföras i nära anslutning till trädet och inom trädens uppskattade rotzon.

Med hänsyn till ekens låga vitalitet och svaga fysiska status rekommenderas att trädet bibehålls på platsen som en fortsatt levande träd individ. Risken är överhängande att trädet fysiska status gör att trädet kan bli en fara för sin omgivning. Ett alternativ skulle kunna vara bevara eken som en så kallad grön högstubbe. Detta förutsätter dock att trädet i form av en högstubbe inte riskerar bli en fara för sin omgivning vid så väl byggnation som efter färdigställandet efter byggnation.

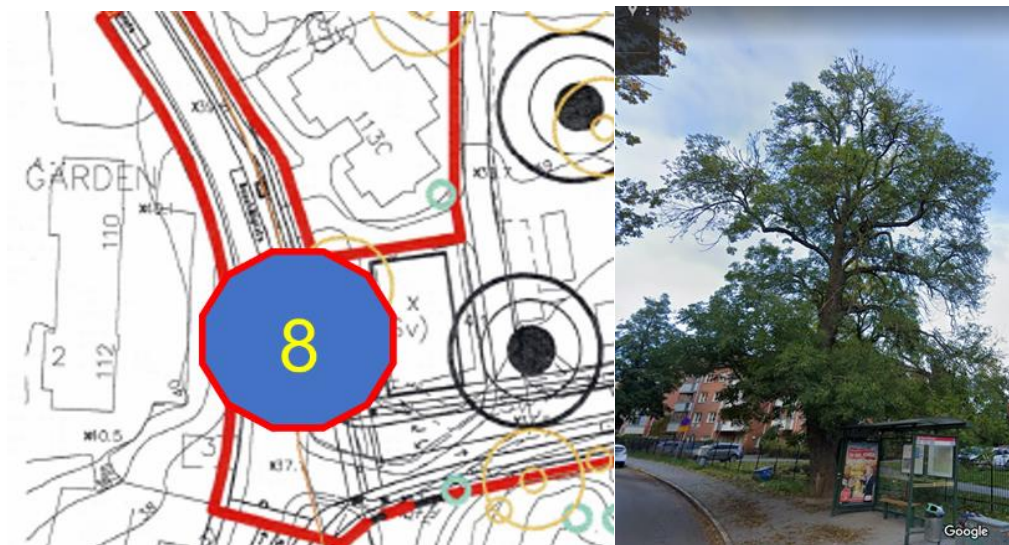
### Planerad byggnation vid träd nr 8

Vid befintlig parkeringsplats är det planerat för en byggnad öster om asken. Markingrepp kommer att utföras i nära anslutning till trädet och inom trädens uppskattade rotzon.
