**Förnyad riskbedömning samt inledande
åtgärdsutredning – version 3**

Archimedes 1

Projektnr: 191146

2019-09-10

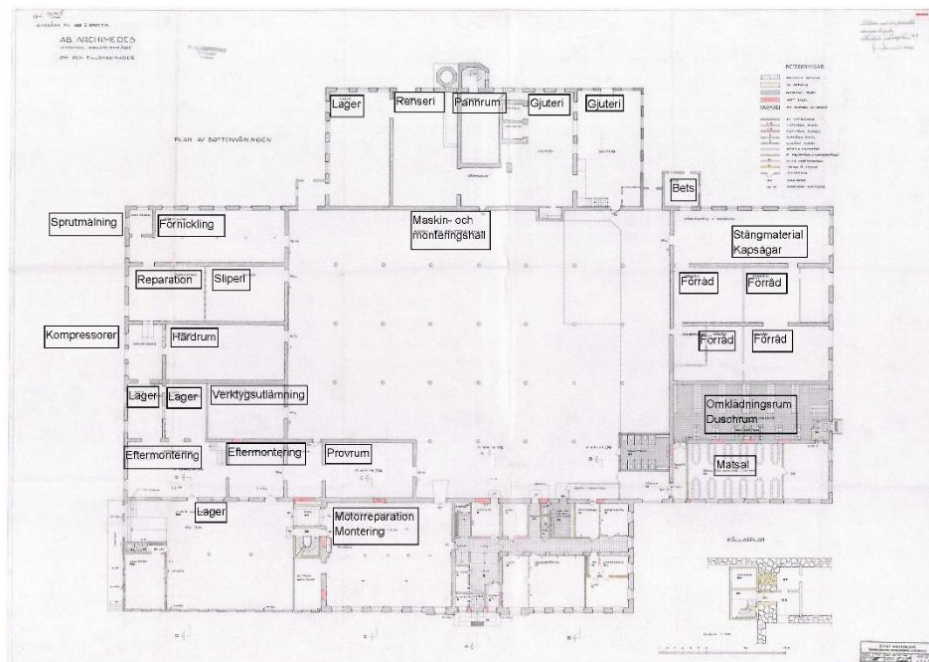
Figur 5. Historiska aktiviteter i fabriksbyggnad

Hantering av klorerade alifater har enligt genomförd historisk inventering skett inom sågtandsbyggnaden. Det ska ha förekommit ett tribad i fastighetens nordvästra hörn. I dess sydöstra hörn har det påträffats en oljeavskiljare och enligt Orbicons tidigare undersökningar avleds avloppet från fastigheten ut från slottet. Spill från ledningar och oljeavskiljare utgör potentiella föroreningskällor.

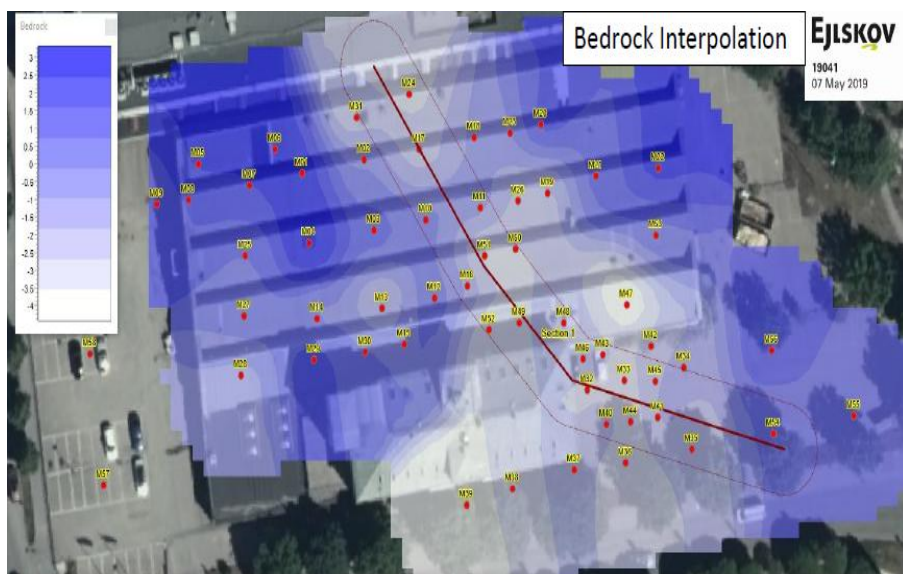
Figur 8. Uppmått djup till berg.

Sammantaget tycks det förekomma ett stråk under sågtandsbyggnaden där djupet till berg är större, samtidigt som djupet till berg avtar i norr samt i östlig riktning mot området där berg i dagen förekommer. Vidare minskar också djupet till berg i väster. I figuren nedan visas tolkningen av bergytans läge utifrån utförd MIP-sondering. Denna redovisas också i Bilaga 5.
