Gasverksområdet hus 24/25/26. Huset med Kolfickor

Rapport 2014-066-03

Betongteknisk undersökning av huset med kolfickor, Gasverksområdet i Värtan

Henrik Sjöberg
2015-06-29

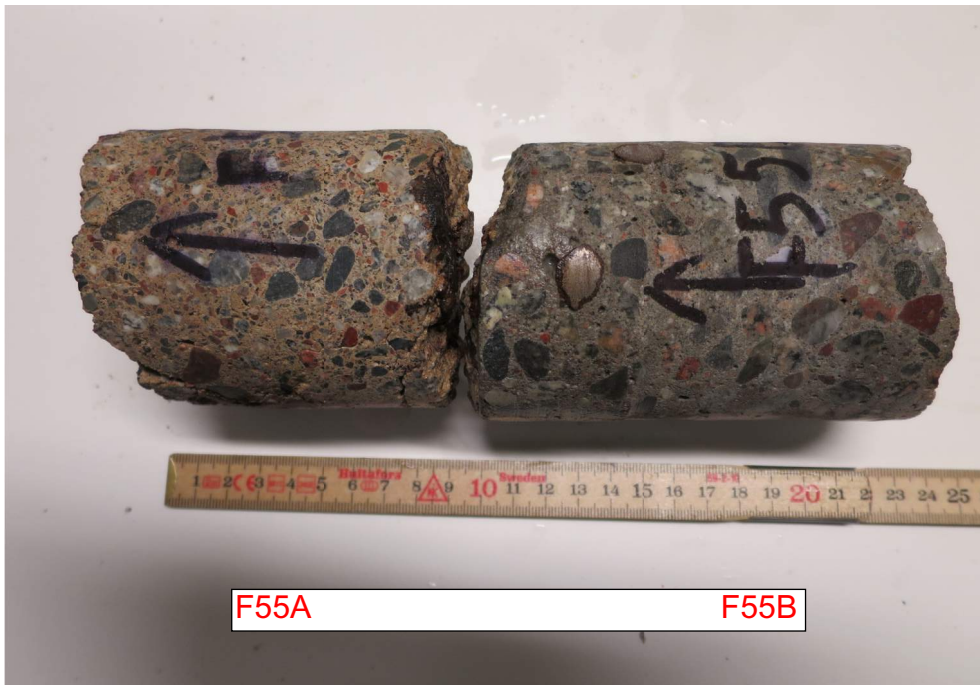
F33A2 ("kärna")	ca 100	0,42		varierar			
F33B (kärna)				varierar		1Ø16, 1Ø12, 2Ø10 alla av kamstål	
F44							Bom: norrsida 90%
F55	ca 30, arm*	uts mitten 3,09	15-45				Bom: norrsida 90%. Helt uppsprucken utsida. Byglar till luckan helt frilagda. Rasrisk?! Genomgående kärna utborrad norrsida 1,5m över UK ficka. Tjocklek fickvägg: 36cm, sedan kol/virke. F55A yttre skikt 10cm med två lager rostig armering, helt spräckt. F33B inre nyare gjutning med kamstål, mycket rostig armering 30cm in från utsidan.
F55A (kärna)				Hela, dvs K>90 ej		Ø10 slätstång	
F55B (kärna)	300, arm*	1,50		karbonatiserad		1Ø10, 1Ø12 kamstål	
F66							Bom: norrsida 10%
F77A (kärna)	45-50	0,05		ej karbonatiserad		1Ø5	Bom: norrsida 0%. Lagad med sprutbetong. Kärna utborrad norrsida 2m över UK ficka. Tjocklek fickvägg ca 30cm, tomt innanför. Utsida lagad med sprutbetong ca 4cm armerad Ø5. Inre skikt finkorningt bruk med slät armering med ändkrok.

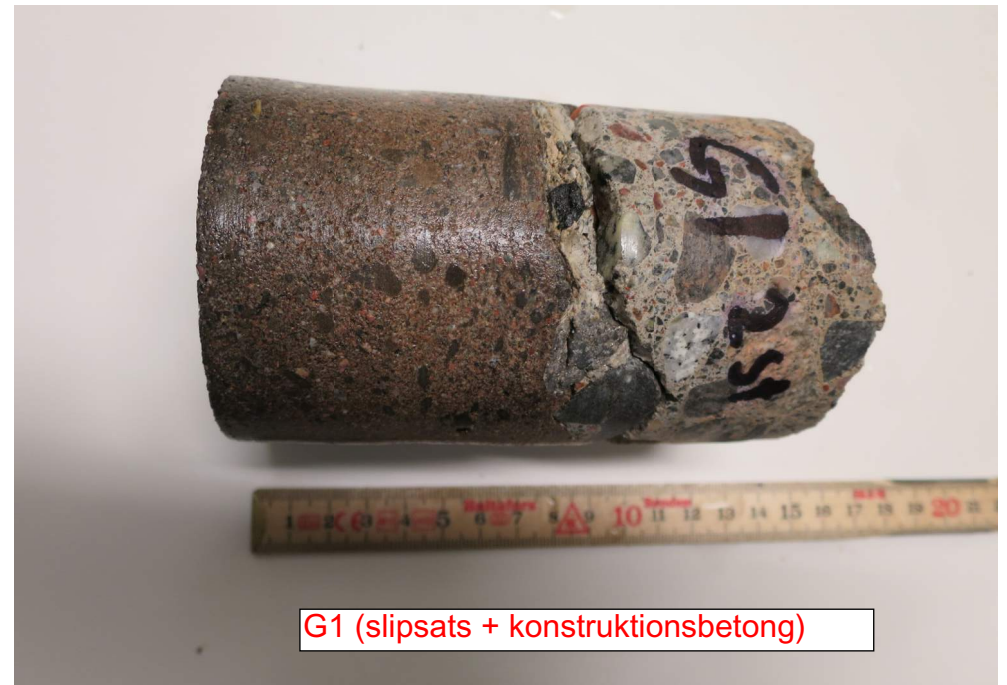
G1 (slipsats + konstruktionsbetong)

Betonggolvet i rum 7A har spjälkskador pga kloridinitierad korrosion, se bild 5. Plattan är ca 14cm tjock mellan balkarna varav ca 7cm är en finkorning slipsats. Golvluckor av stål är rostangripna och bör beträddas med försiktighet. Källaren under bjälklaget var inte åtkomlig mer än via små springor, men det man kunde se var i hyfsat skick. En borrad kärna (G1B) visar dock att rostskadad underkantsarmering förekommer.

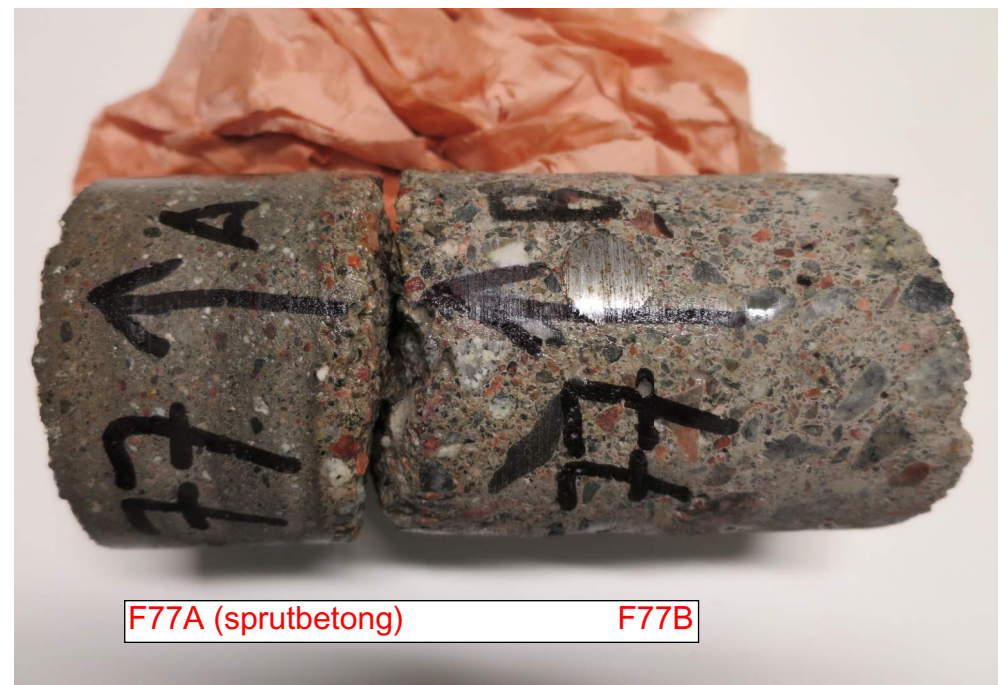
F77A (sprutbetong)

F77B (kärna)				ej karbonatiserad		2Ø14 slätstång	
F88							Bom: sydsida 0%, norrsida 0%. Lagad med sprutbetong.

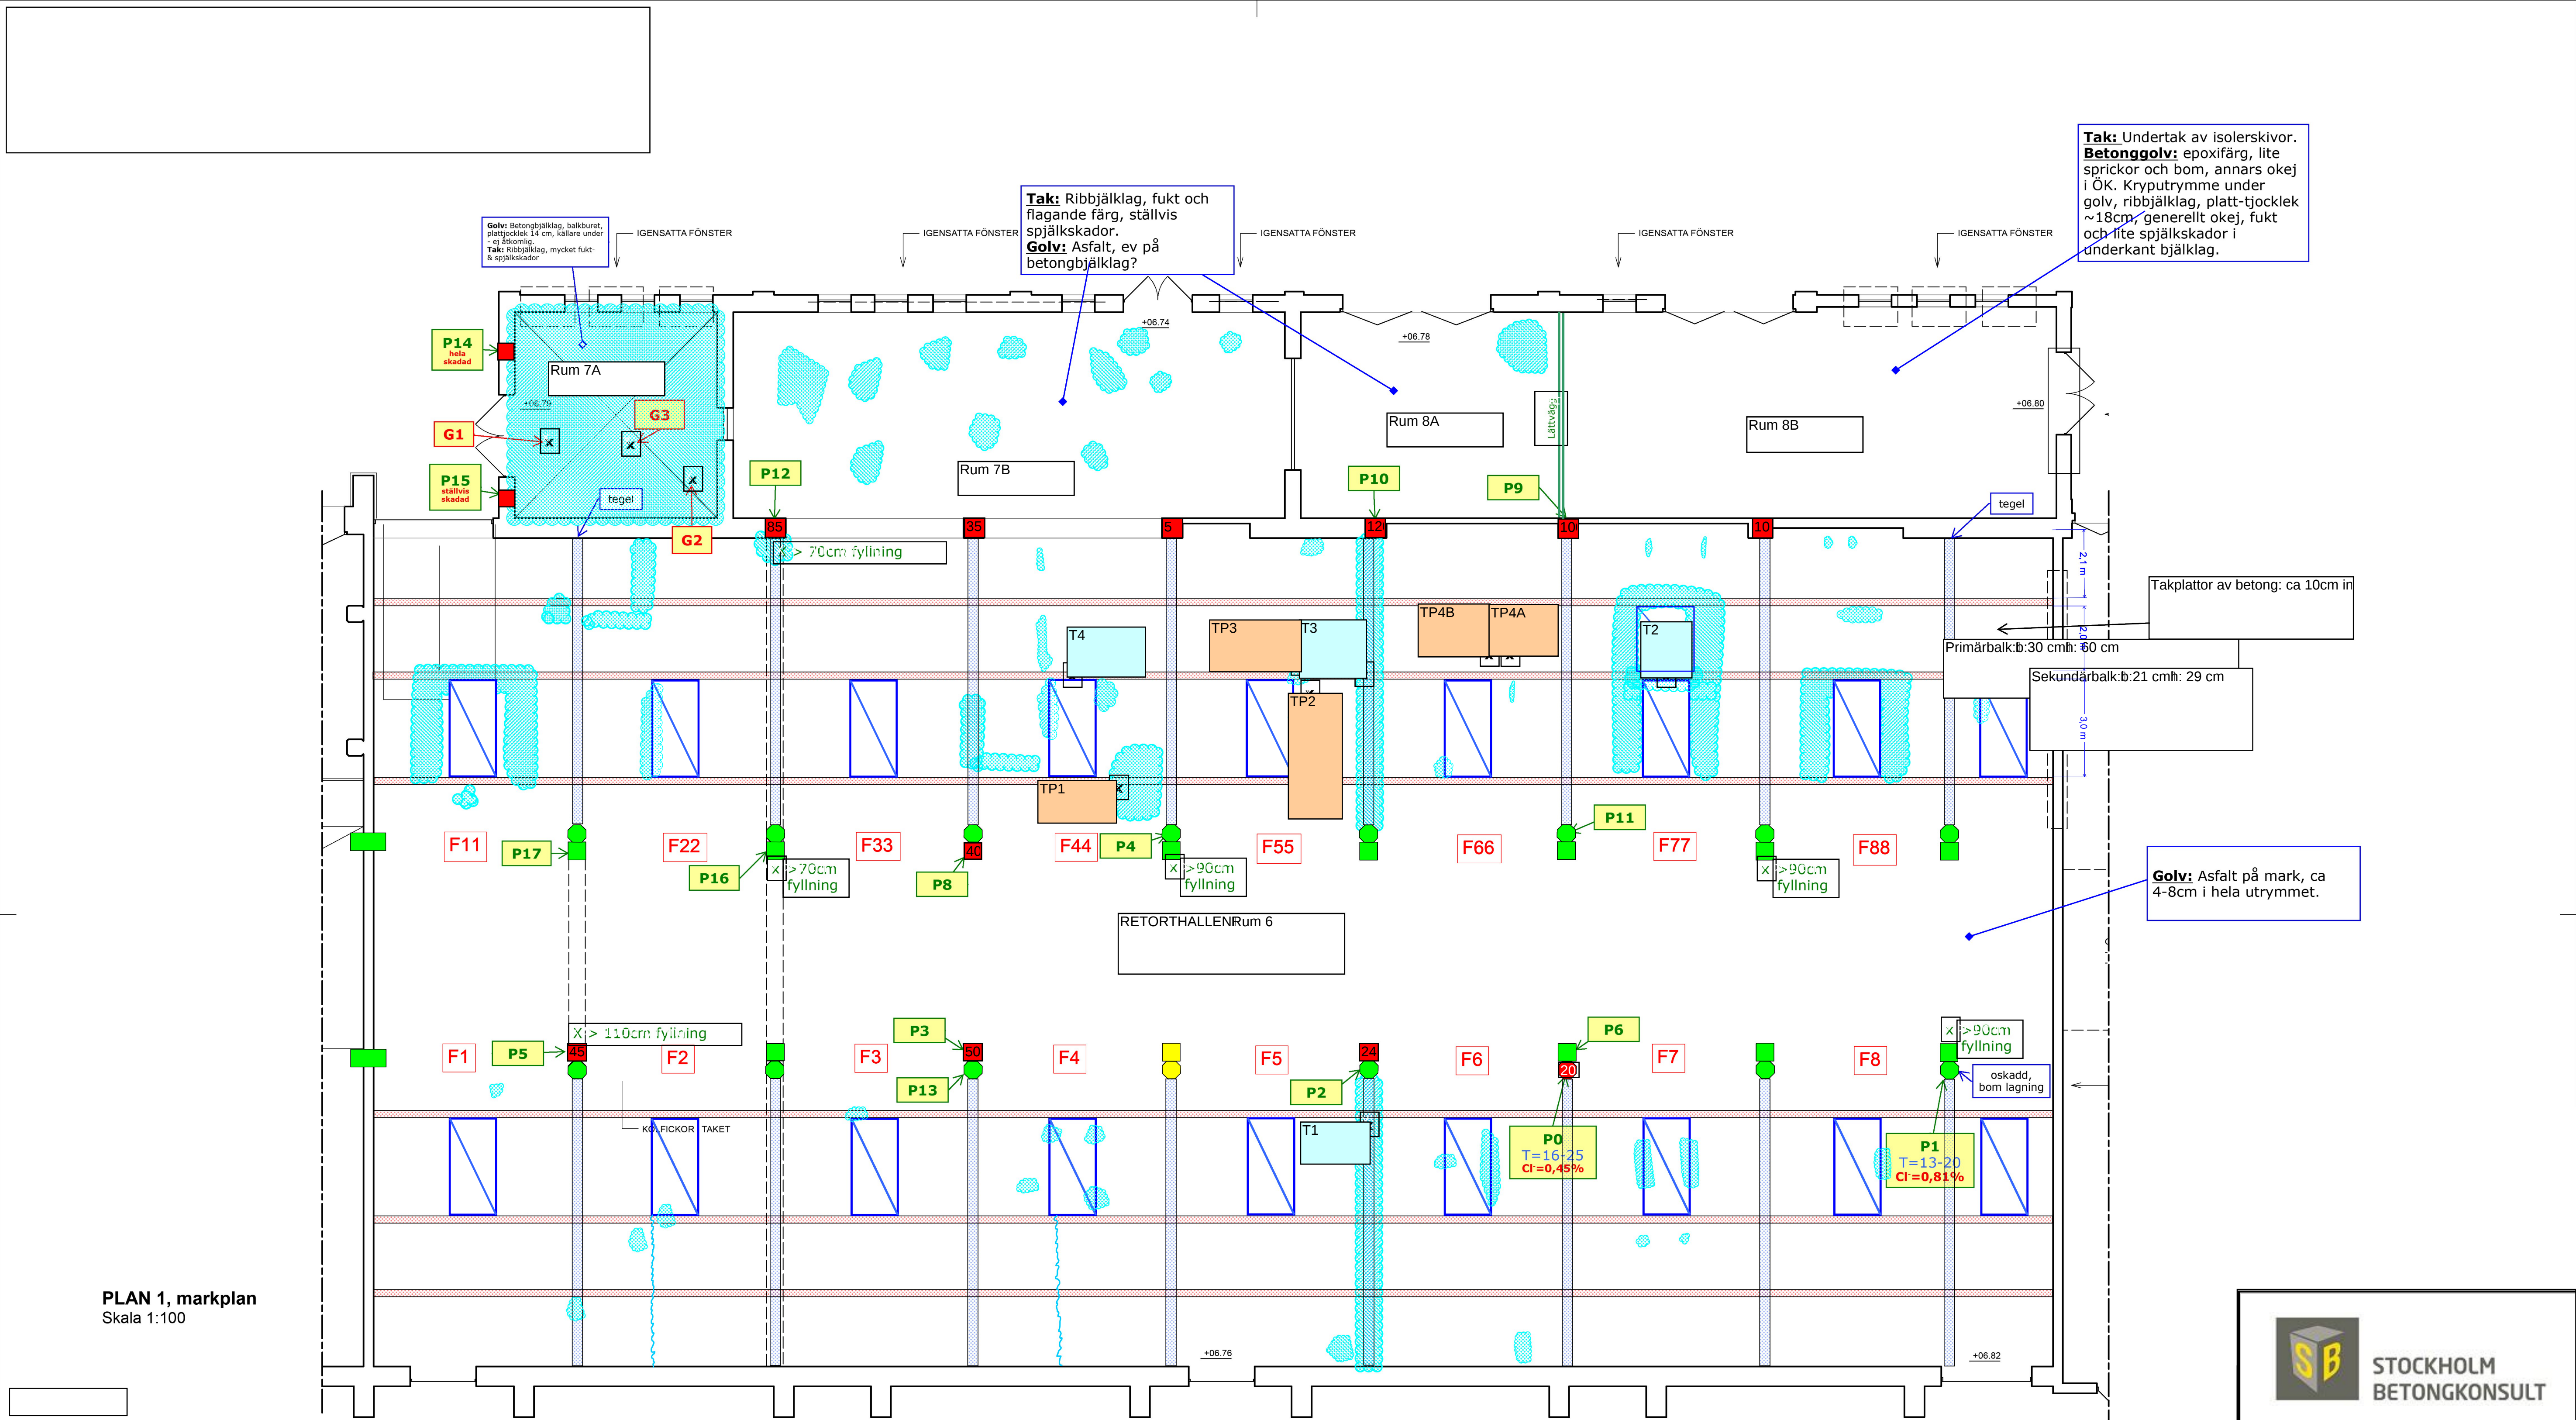
PLAN 1, markplan
Skala 1:100

F7, 77, 8, 88 Lagade med sprutbetong

F2, 22, 3, 33 Stagede med smide
