PM Geoteknik

Finlandsgatan
Stockholm stad

GRANSKNINGSHANDLING 200217

2020-02-17

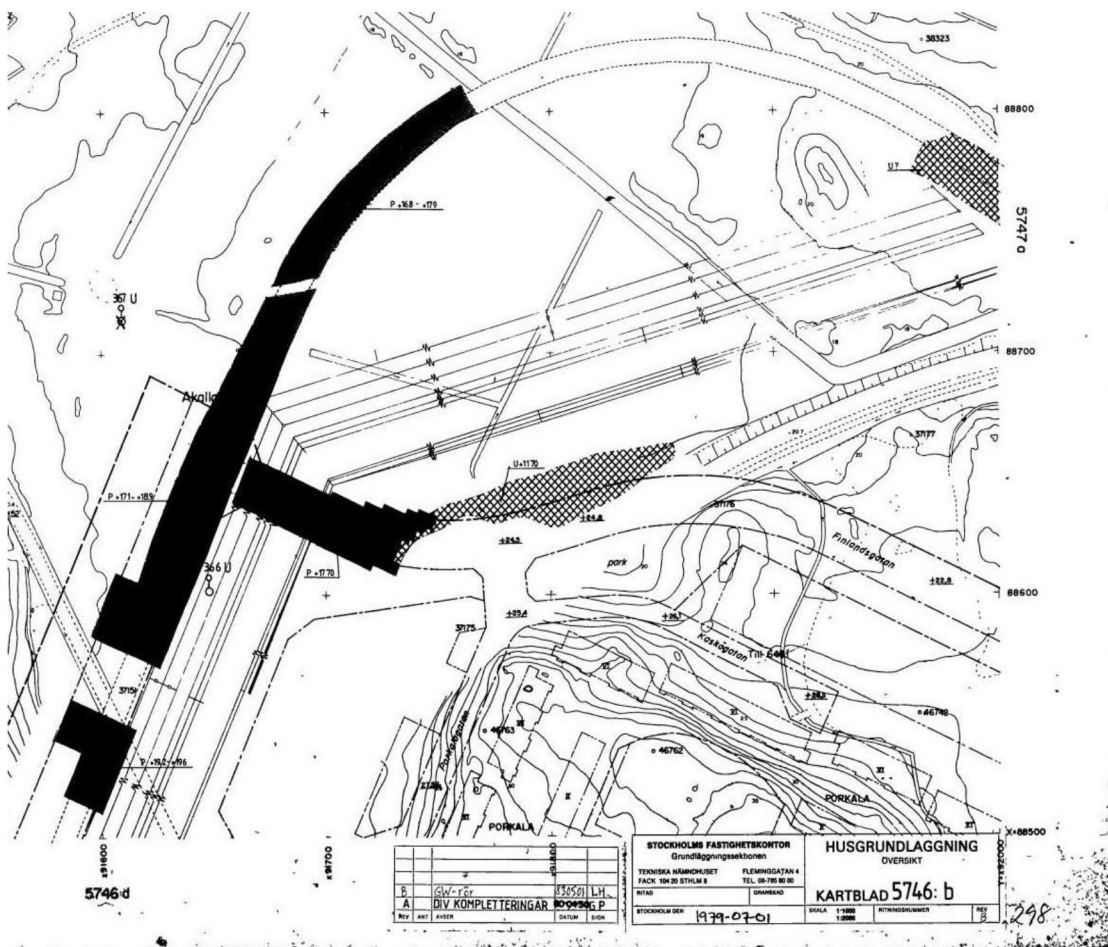
Figur 5: Del av Kartblad 5746:b, Teckenförklaring se Bilaga 4

Vägbank i början av sträckan har sin fot grundlagd på fastmark efter urgrävningen av lösa jordar. (Stockholms fastighetskontor, Husgrundläggning Kartblad 5746:b)

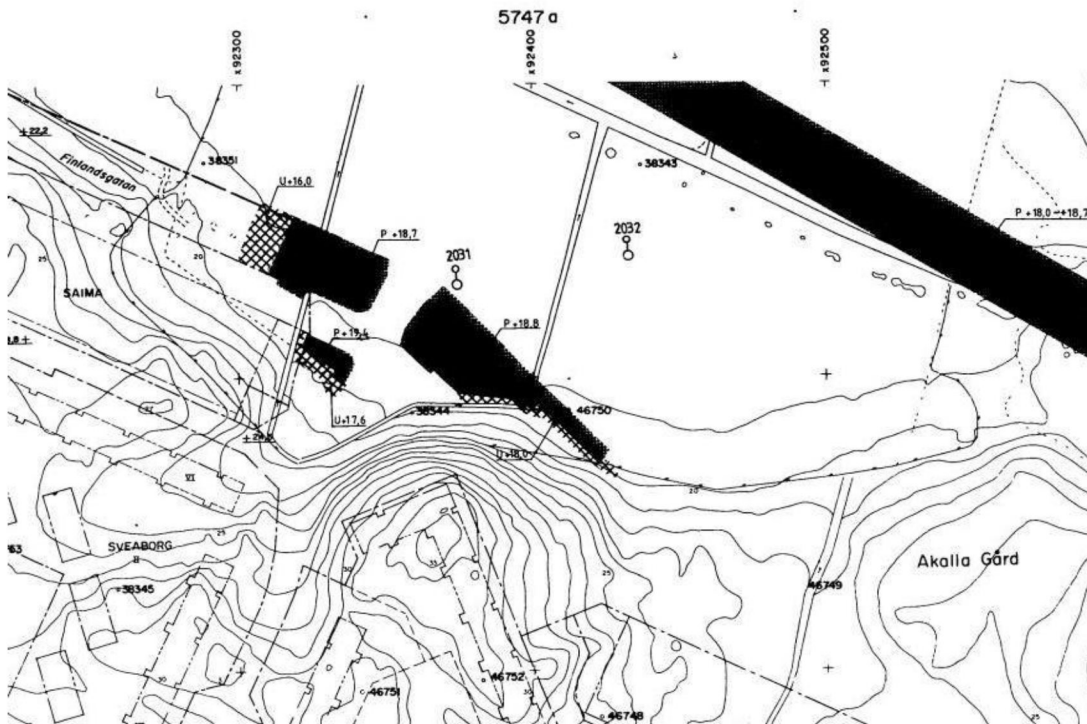
Figur 6: Del av Kartblad 5747:c, Korsning Finlandsgatan/Nystadsgatan, Teckenförklaring se Bilaga 4

Vid korsningen Finlandsgatan/Nystadsgatan (Figur 6 nedan) ligger bankfyllning på fastmark efter utgrävning av lös lera och på påldäck.

Brokonstruktion ligger troligen på pålar. (Stockholms fastighetskontor, Husgrundläggning Kartblad 5747:c)

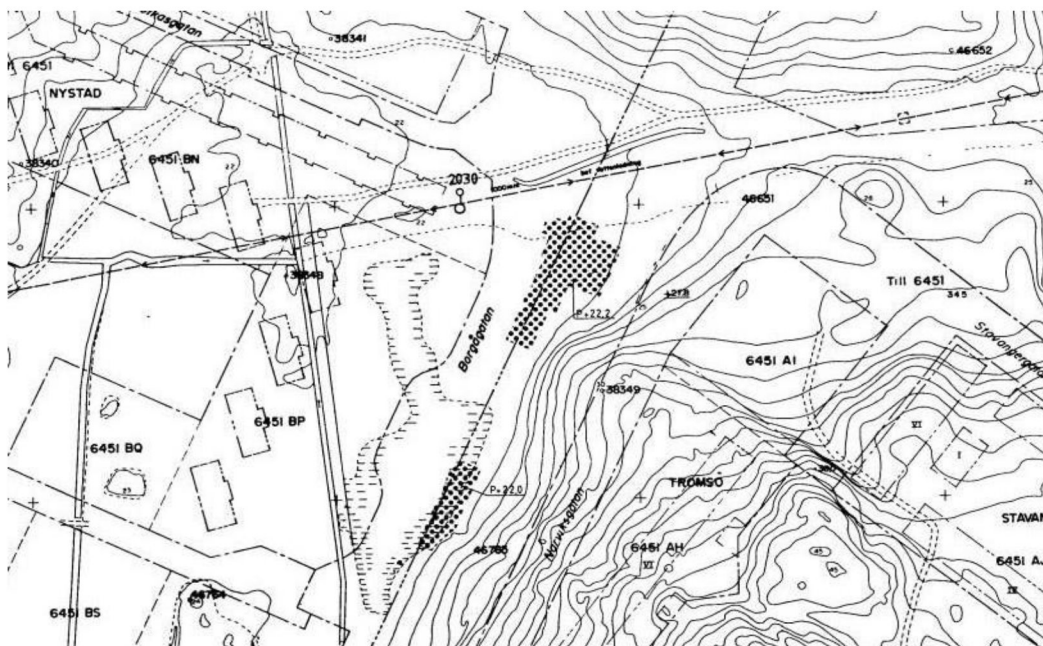
Figur 7: Del av Kartblad 5747:c, Del av Norgvegatan/Borgågatan, Teckenförklaring se Bilaga 4

Längs med Norgvegatan (parallell med Borgågatan, Figur 7) finns delområden som är förstärkta med betongpålar.

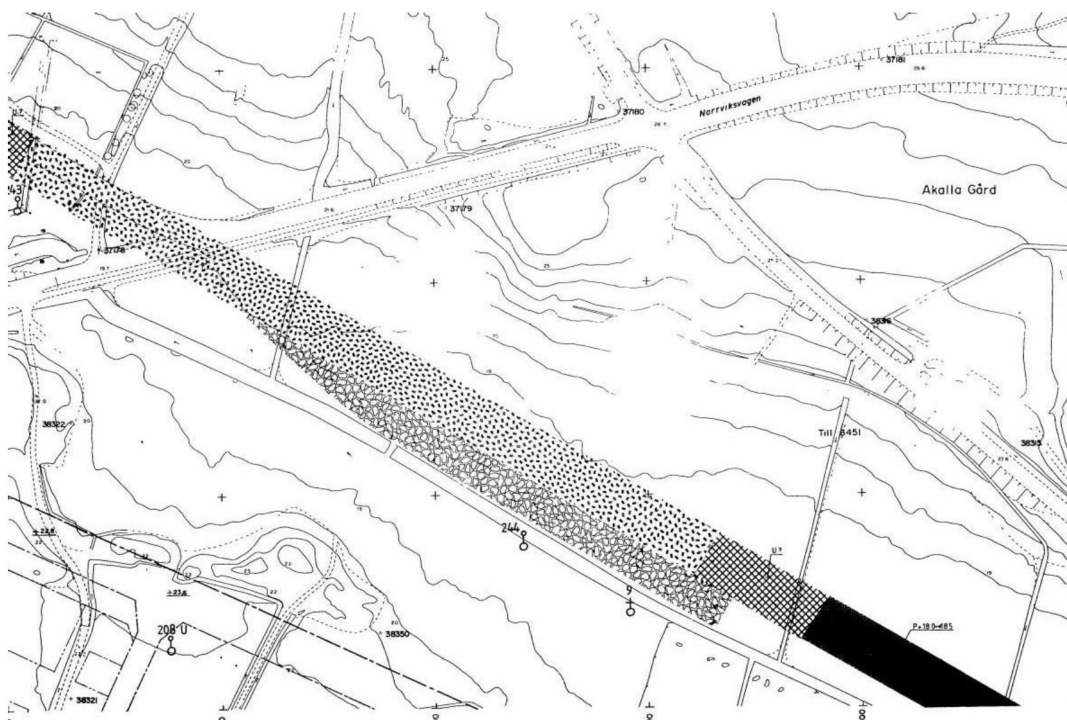
Figur 8: Del av Kartblad 5747:a, Del av Hanstavägen, Teckenförklaring se Bilaga 4

Intilliggande Hanstavägen ligger till största delen på förstärkt mark. Förstärkningarna består av urgrävning, lättfyllning, tryckbankar, vertikaldränering, pålning och påldäck (se Figur 8, nedan).

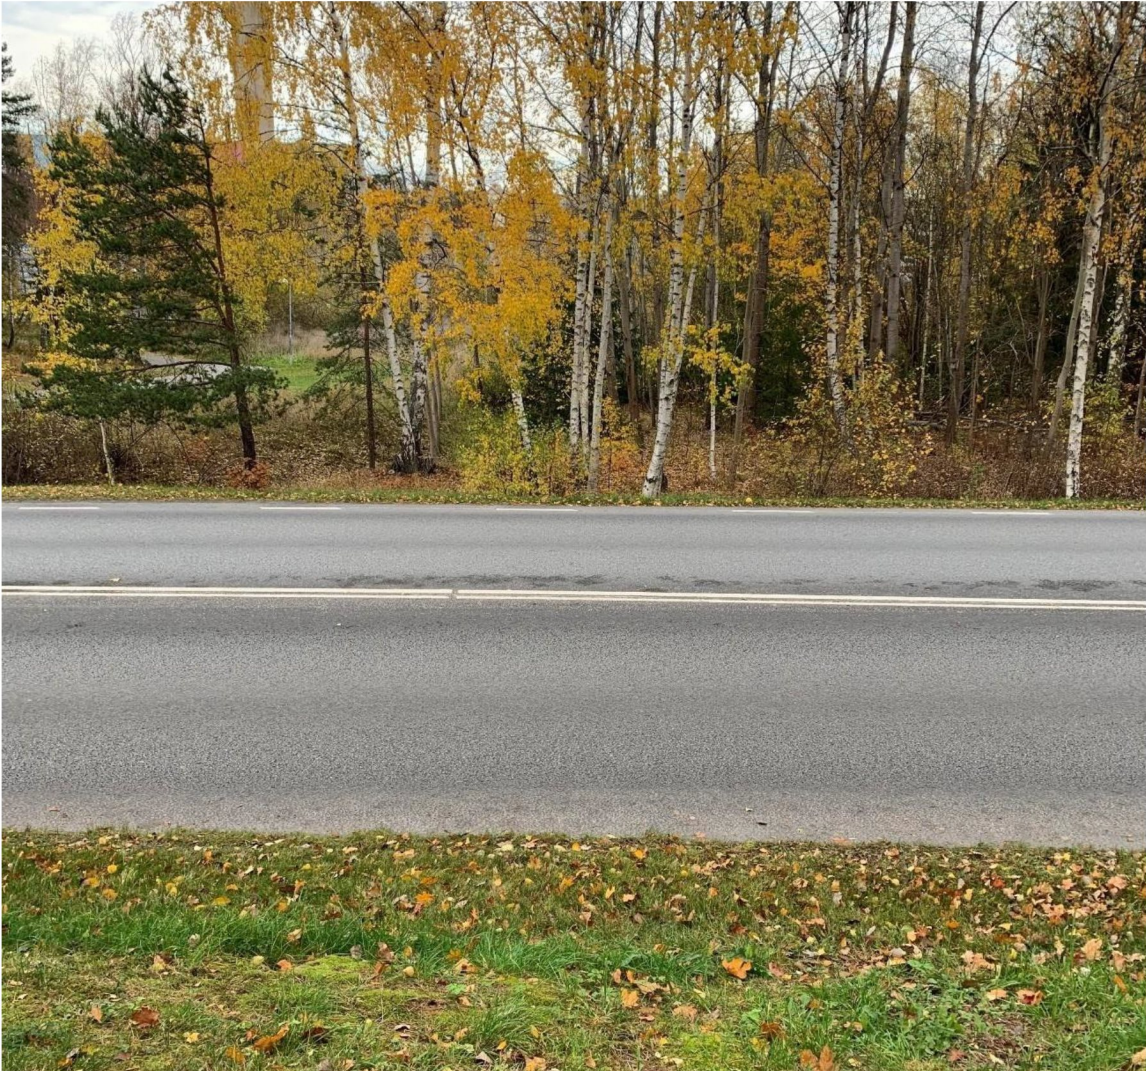
Figur 9: Vy mot norr

Den lösa lerans underkant (fastbotten) sluttar brant och lerdjup blir snabbt över 10 m. Marken mot Hanstavägen i norr utgörs till största delen av lera.
