2018-01-29

## Utlåtande avseende träd vid Karlsvik, Farsta, Stockholm

En fördjupad besiktning och bedömning av träd vid Karlsvik, har utförts under november och december 2017 samt januari 2018 av Paul Bernard och Anders Ohlsson Sjöberg. Arbetet har utförts på uppdrag av Inger Åberg, Exploateringskontoret. Syftet har varit att kartlägga eventuella riskträd samt beräkna säkerhetszoner till träden i samband med en framtida exploatering. Aktuellt område med frågeställningar om respektive träd eller grupp av träd enligt karta på sidan 3.

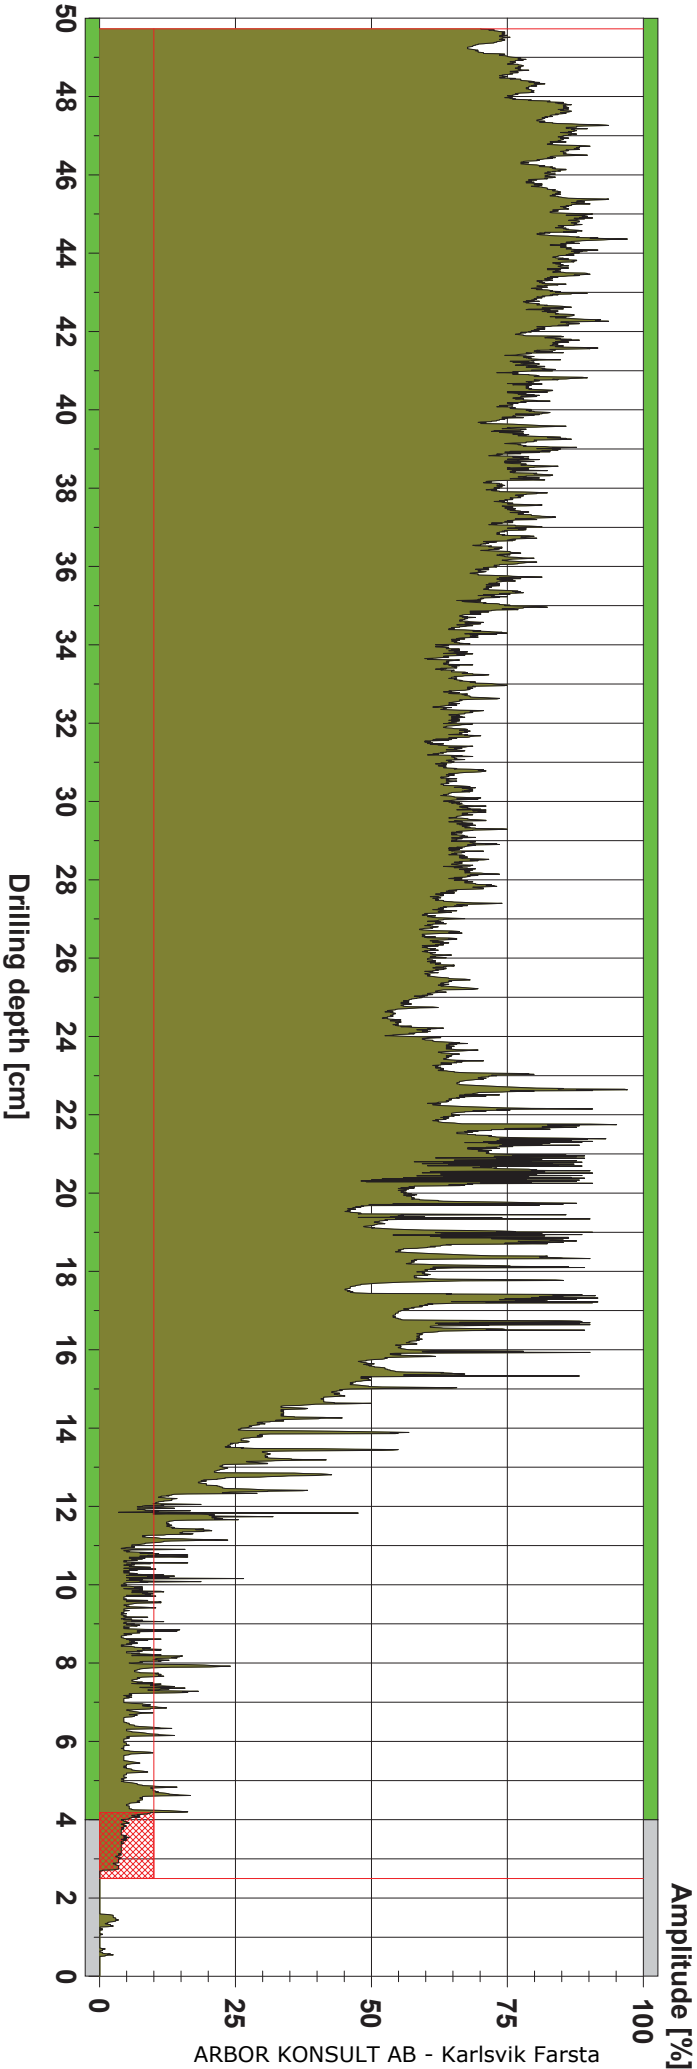
Cavity detector

Start / stop level	: 5% / 3%
Maximum start depth	: 2,50 cm
Mode	: Partial piercing
Level / width	: 10% / 1,00 cm
Start / stop	: 2,50 cm / 49,73 cm
Resulting length	: 47,23 cm
Cavity	: 1,69 cm / 4%

Assessment

From 0,0 cm to 4,0 cm	: Ingångsved
From 4,0 cm to 50,0 cm	: Ståbli ved
From 0,0 cm to 0,0 cm	:
From 0,0 cm to 0,0 cm	:
From 0,0 cm to 0,0 cm	:
From 0,0 cm to 0,0 cm	:

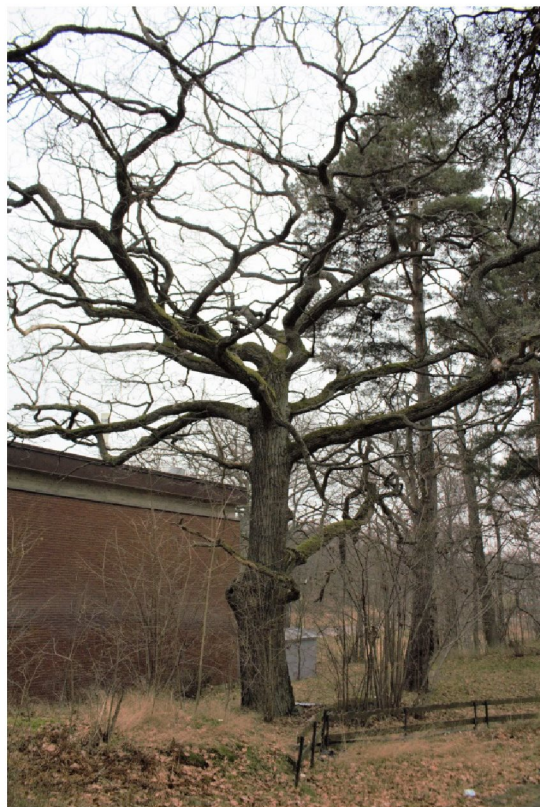
Bild 2 Träd nr 162

En spricka på södra sidan av stammen från marknivå till ca 2,5 m bedöms inte påverka trädets stabilitet (Bild 3). En sondering vid 90 cm med IML-Resi PD 500 påvisade inga allvarliga rötskador i stammen (se bifogat sonderingsprotokoll).

Rekommendationer: Ett skyddsavstånd till planerad bebyggelse bör vara på minst 12 meter i en radie räknat från stammens mitt. Inom trädskyddsområdet får ingen kompaktering eller annan negativ jordpåverkan ske, vilket bland annat inkluderar: körning, lagring av material eller utrustning, gångvägar eller andra transportleder för gående. *Standard för skyddande av träd vid byggnation (Östberg & Stål 2015)*

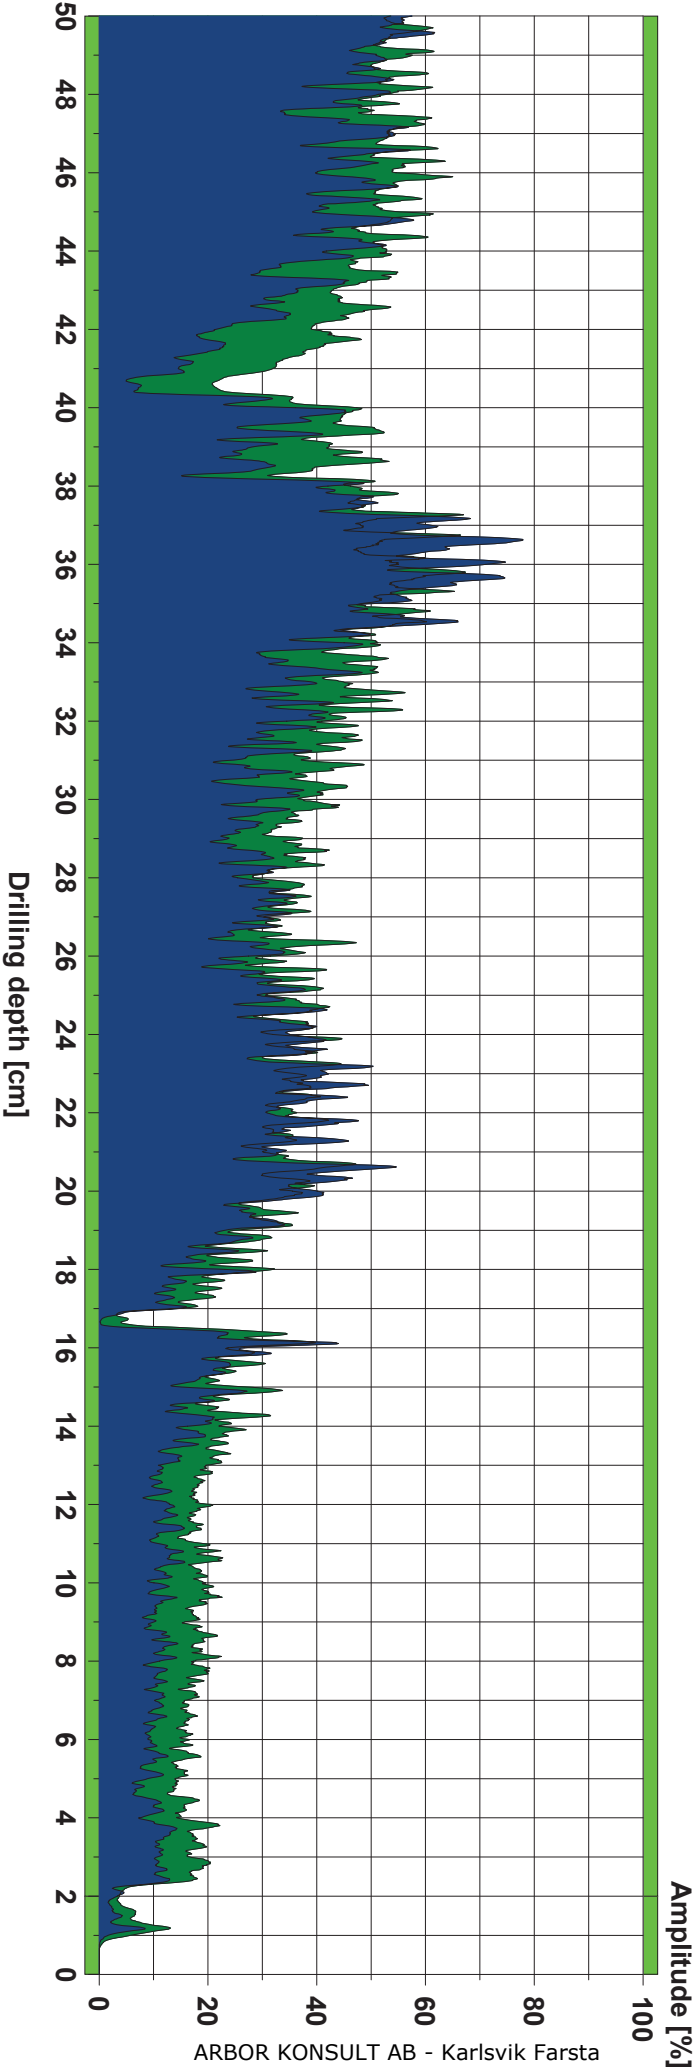
Measuring / object data

Measurement no.	: 1	Needle speed	: 2500 r/min	Diameter	: 96,0 cm
ID number	: 162	Needle state	: ok	Level	: 90,0 cm
Drilling depth	: 50,31 cm	Tilt	: ---	Direction	: Sydväst
Date	: 15.01.2018	Offset	: 135/318	Species	: Quercus robur
Time	: 10:50:18	Avg. curve	: off	Location	: Karlsvik
Feed speed	: 100 cm/min			Name	: Paul Bernard

Assessment

From	0,0 cm	to	2,0 cm	:	Ingång
From	2,0 cm	to	50,0 cm	:	Stabil ved
From	0,0 cm	to	0,0 cm	:	
From	0,0 cm	to	0,0 cm	:	
From	0,0 cm	to	0,0 cm	:	
From	0,0 cm	to	0,0 cm	:

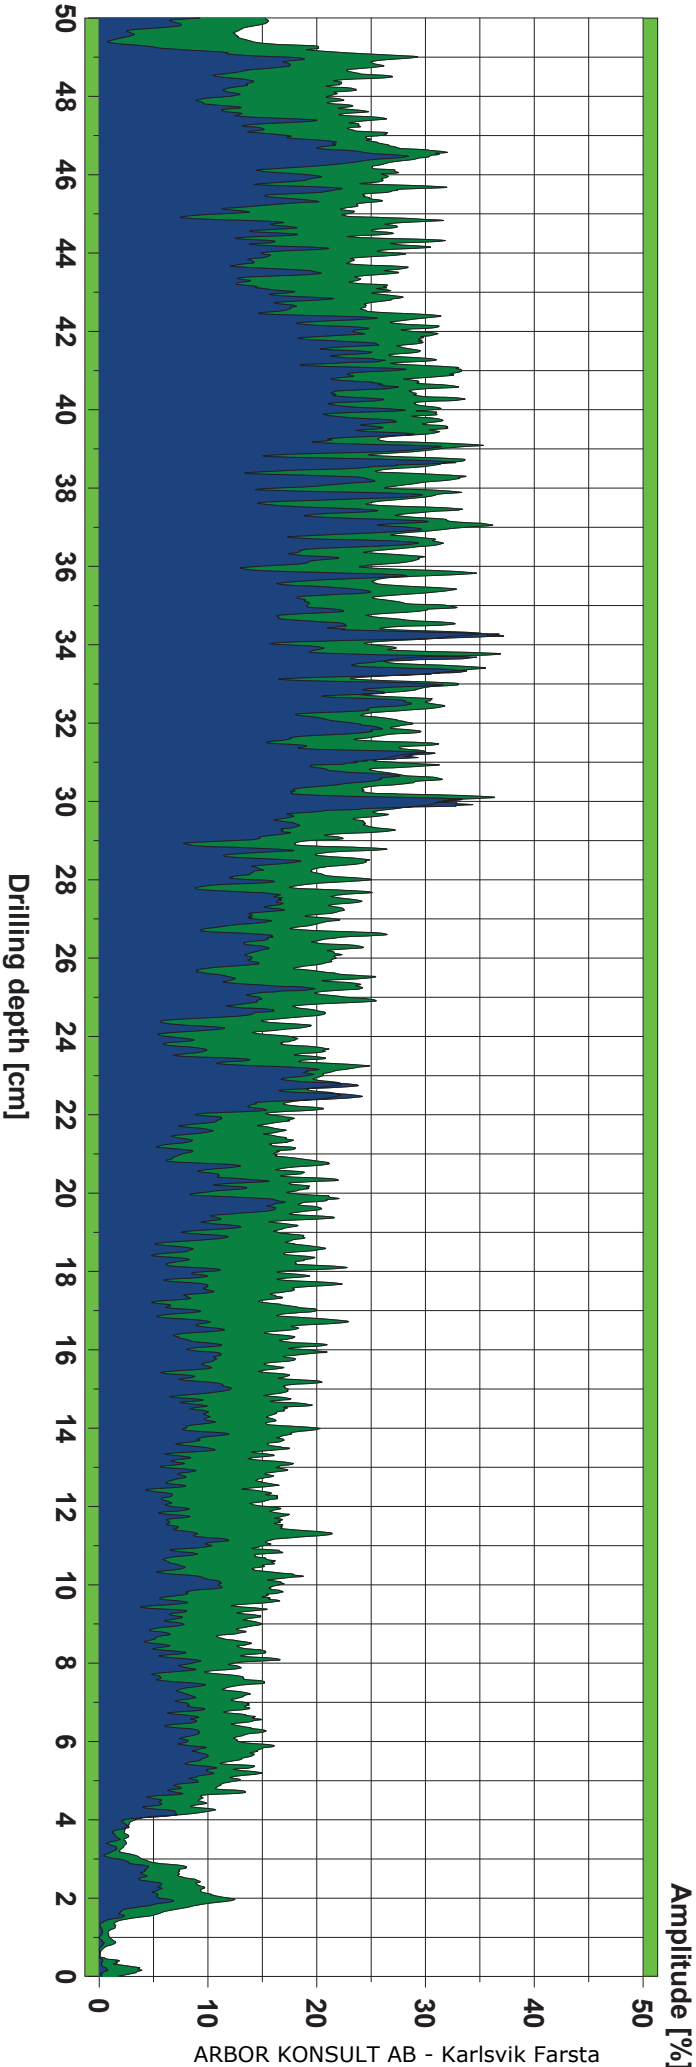
Measuring / object data

Measurement no.	: 2	Needle speed	: 2500 r/min	Diameter	: 104,0 cm
ID number	: 162	Needle state	: ok	Level	: 220,0 cm
Drilling depth	: 50,27 cm	Tilt	: ---	Direction	: Nordväst
Date	: 15.01.2018	Offset	: 109/325	Species	: Quercus robur
Time	: 11:08:23	Avg. curve	: off	Location	: Karlsvik
Feed speed	: 50 cm/min			Name	: Paul Bernard

Assessment

From 0,0 cm	to 50,0 cm	: Stabil ved
	From 0,0 cm	to 0,0 cm	:
	From 0,0 cm	to 0,0 cm	:
	From 0,0 cm	to 0,0 cm	:
	From 0,0 cm	to 0,0 cm	:
	From 0,0 cm	to 0,0 cm	:

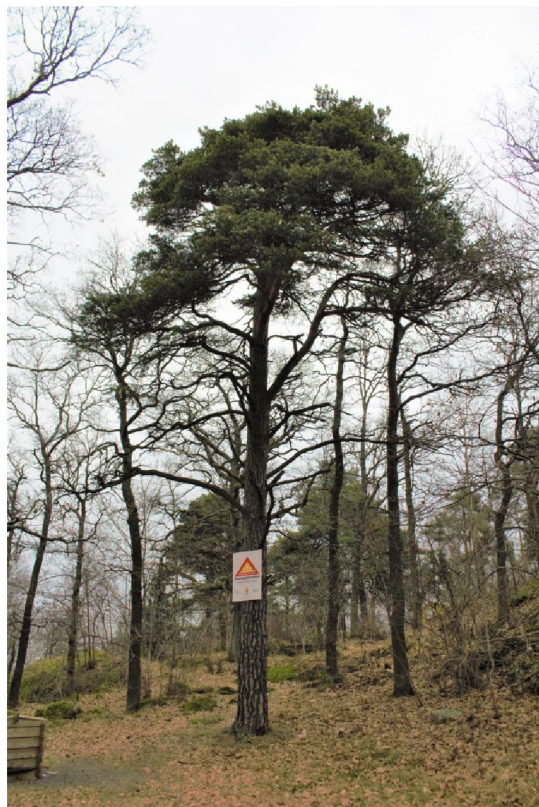
Bild 2 Träd nr 206

Ytliga rötter på norra sidan av trädet har fått skador från gående på stigen. En större rot på södra sidan har stora mekaniska skador (Bild 4).

Rekommendationer: Ett skyddsavstånd till planerad bebyggelse bör vara på minst 30 meter i en radie räknat från stammens mitt. Detta då det föreligger risk för stambrott. Schakt bör inte ske närmare än 15 meter från trädet.

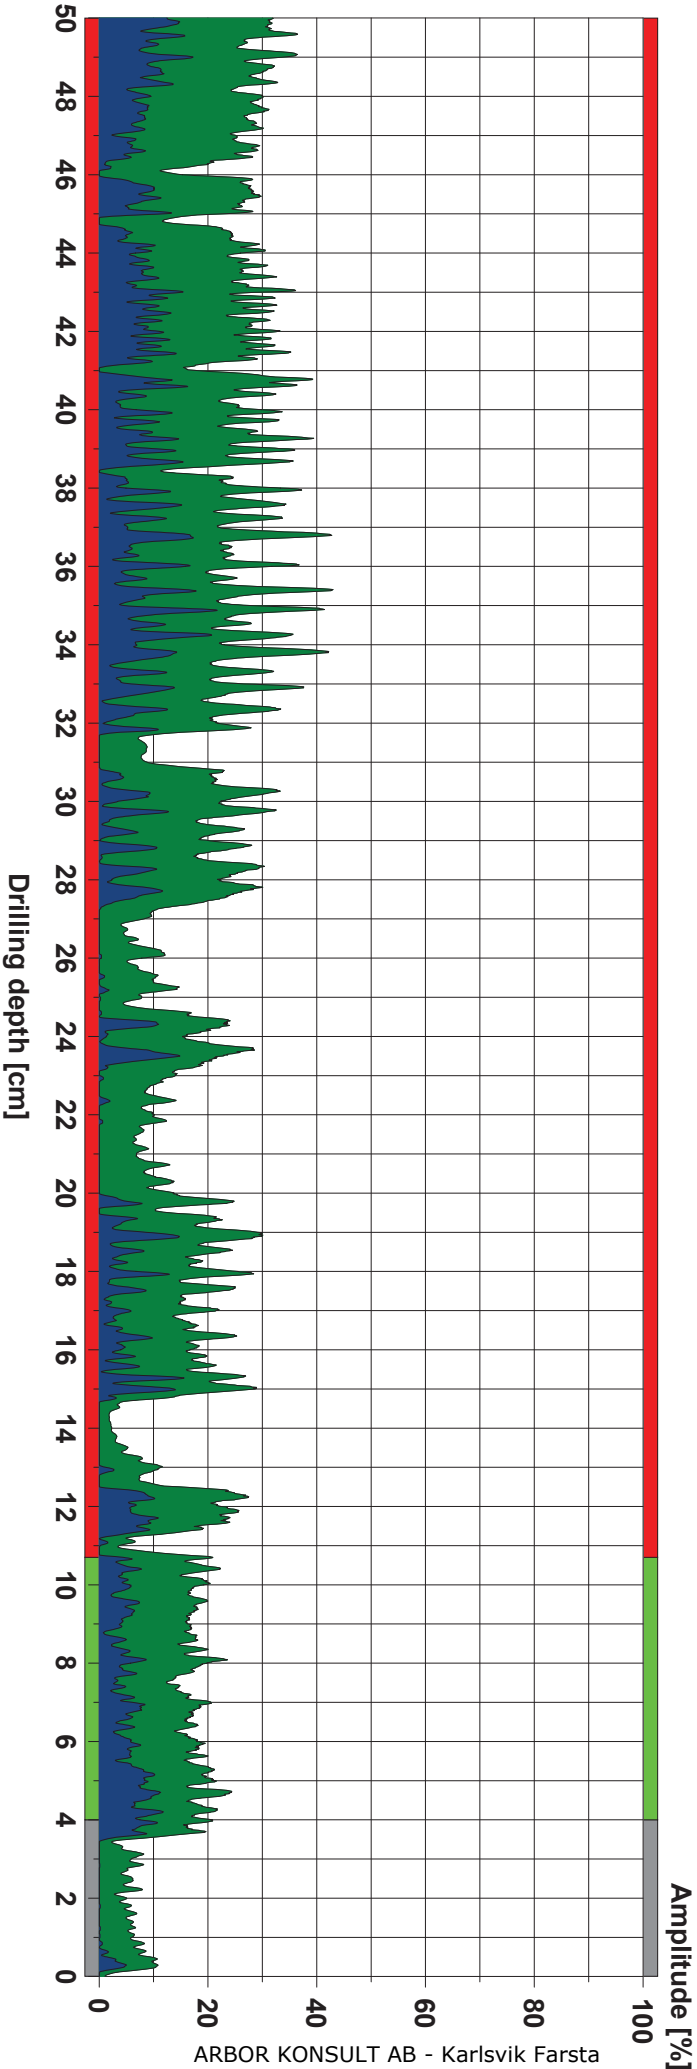
Measuring / object data

Measurement no.	: 1	Needle speed	: 2500 r/min	Diameter	: 59,0 cm
ID number	: 206	Needle state	: ok	Level	: 130,0 cm
Drilling depth	: 50,29 cm	Tilt	: ---	Direction	: Söder
Date	: 15.01.2018	Offset	: 176/327	Species	: Pinus sylvestris
Time	: 10:20:19	Avg. curve	: off	Location	: Karlsvik
Feed speed	: 150 cm/min			Name	: Paul Bernard

Assessment

From	0,0 cm	to	4,0 cm	:	Ingång
From	4,0 cm	to	10,7 cm	:	Stabil ved
From	10,7 cm	to	50,0 cm	:	Rötskadad ved
From	0,0 cm	to	0,0 cm	:	
From	0,0 cm	to	0,0 cm	:	
From	0,0 cm	to	0,0 cm	:

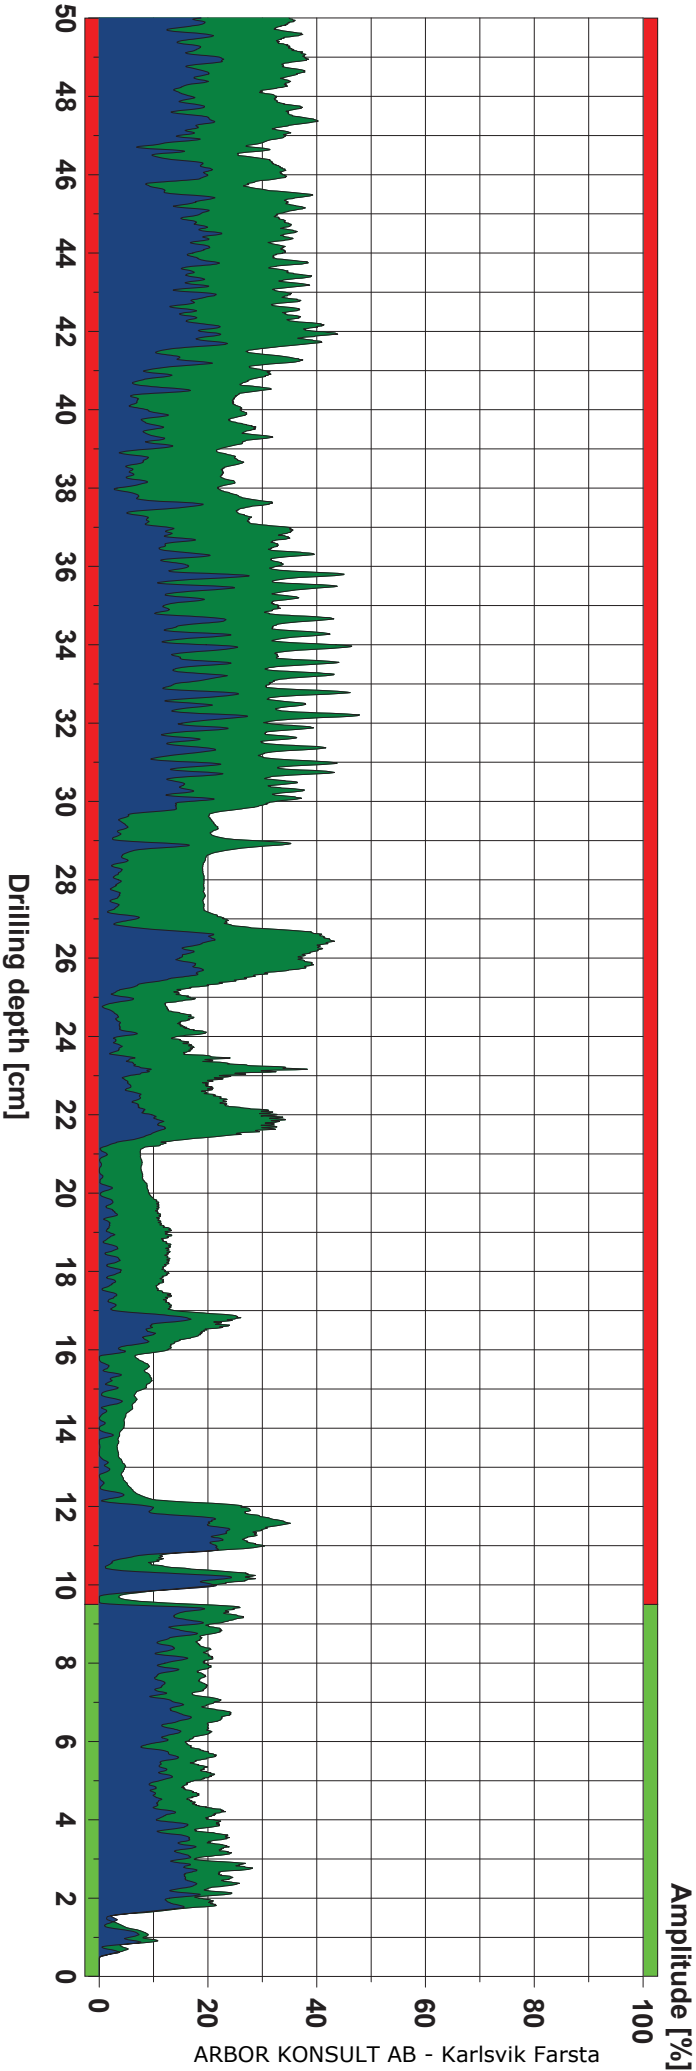
Measuring / object data

Measurement no.	: 2	Needle speed	: 2500 r/min	Diameter	: 59,0 cm
ID number	: 206	Needle state	: ok	Level	: 120,0 cm
Drilling depth	: 50,28 cm	Tilt	: ---	Direction	: Söder
Date	: 15.01.2018	Offset	: 158/302	Species	: Pinus sylvestris
Time	: 10:30:20	Avg. curve	: off	Location	: Karlsvik
Feed speed	: 150 cm/min			Name	: Paul Bernard

Assessment

From 0,0 cm	to 9,5 cm	: Stabli ved
	From 9,5 cm	to 50,0 cm	: Rötskadad ved
	From 0,0 cm	to 0,0 cm	:
	From 0,0 cm	to 0,0 cm	:
	From 0,0 cm	to 0,0 cm	:
	From 0,0 cm	to 0,0 cm	:

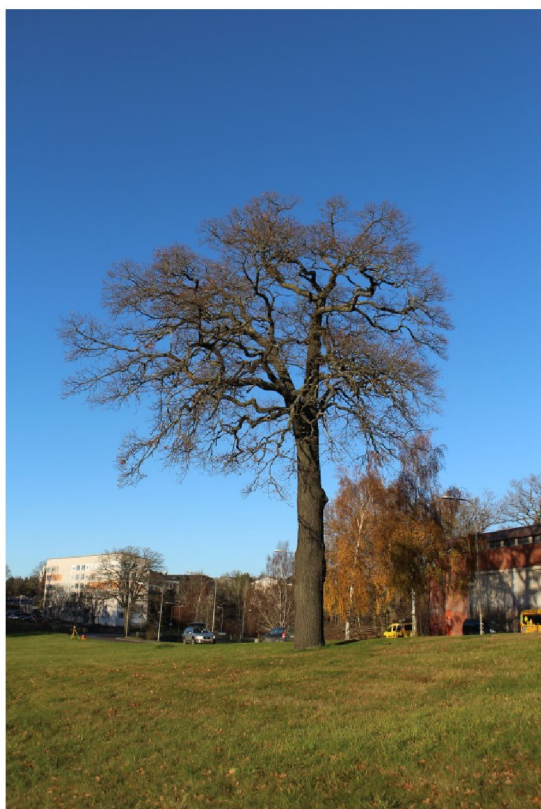
**Bild 2** Upphöjd och bred krona.

Större nedre grenar har tidigare avlägsnats och detta kan ha varit inkörsporten för rötan som beskrivs ovan. I hårt väder blir de mekaniska påfrestningarna stora på den försvagade stammen på grund av den relativt breda och upphöjda kronan (bild 2).

Minimum skyddsavstånd: Om trädet ska bevaras bör ett trädskyddsområde upprättas med ett avstånd på minst 15 meters radie mätt från stammens mitt.

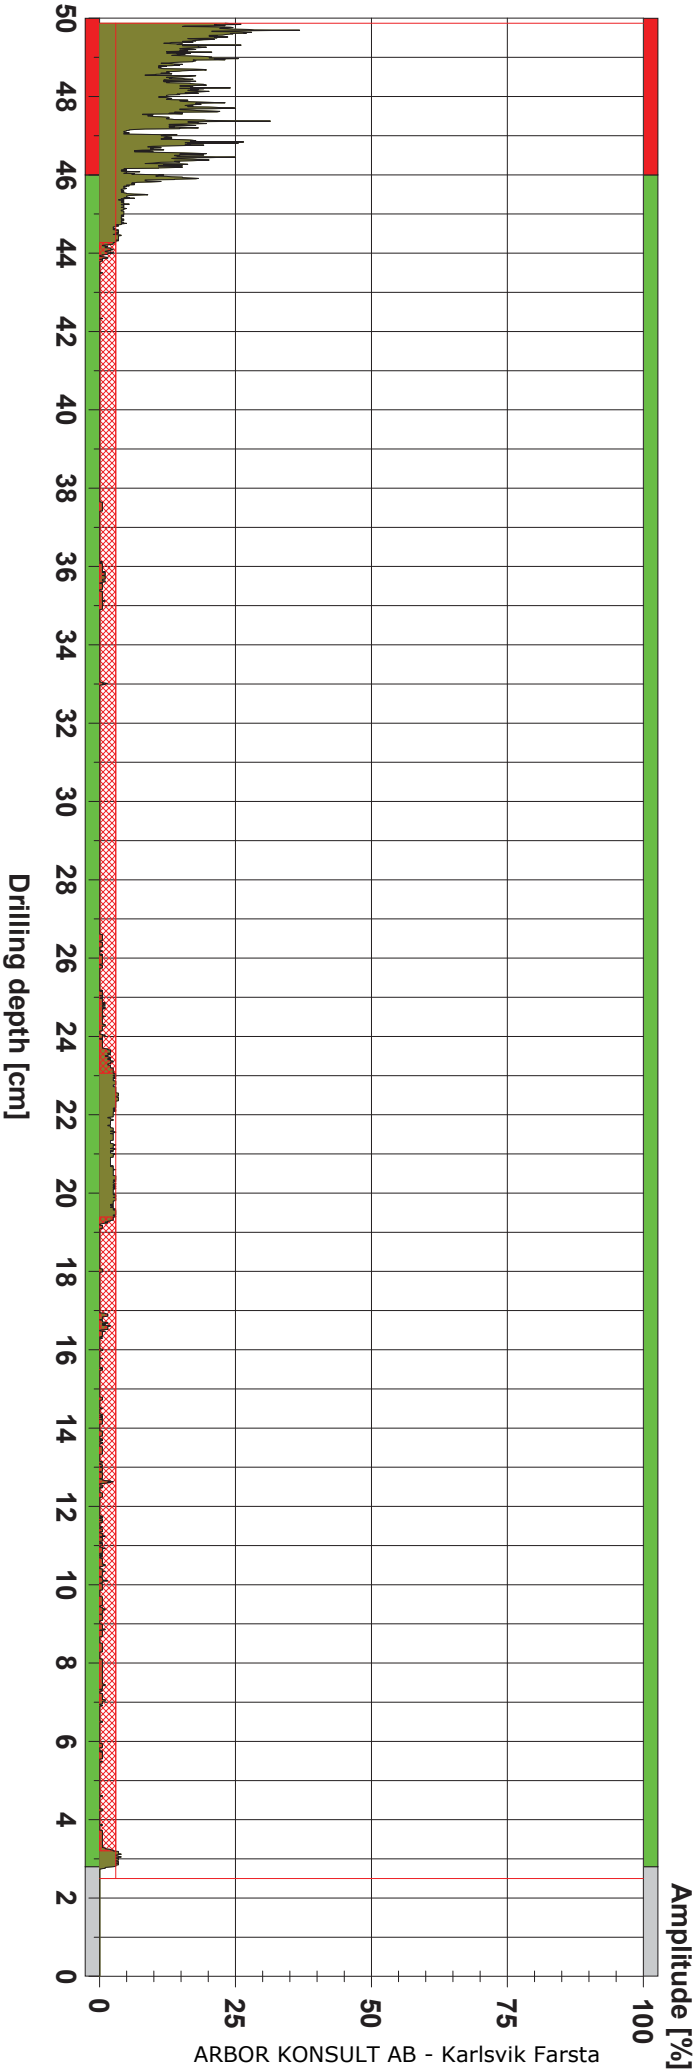
Cavity detector

Start / stop level	: 5% / 3%
Maximum start depth	: 2,50 cm
Mode	: Partial piercing
Level / width	: 3% / 1,00 cm
Start / stop	: 2,50 cm / 49,87 cm
Resulting length	: 47,37 cm
Cavity	: 37,42 cm / 79%

Assessment

From	0,0 cm	to	2,8 cm	:	Ingångsved
From	2,8 cm	to	46,0 cm	:	Rötskada
From	46,0 cm	to	50,0 cm	:	Stabil ved
From	0,0 cm	to	0,0 cm	:	
From	0,0 cm	to	0,0 cm	:	
From	0,0 cm	to	0,0 cm	:

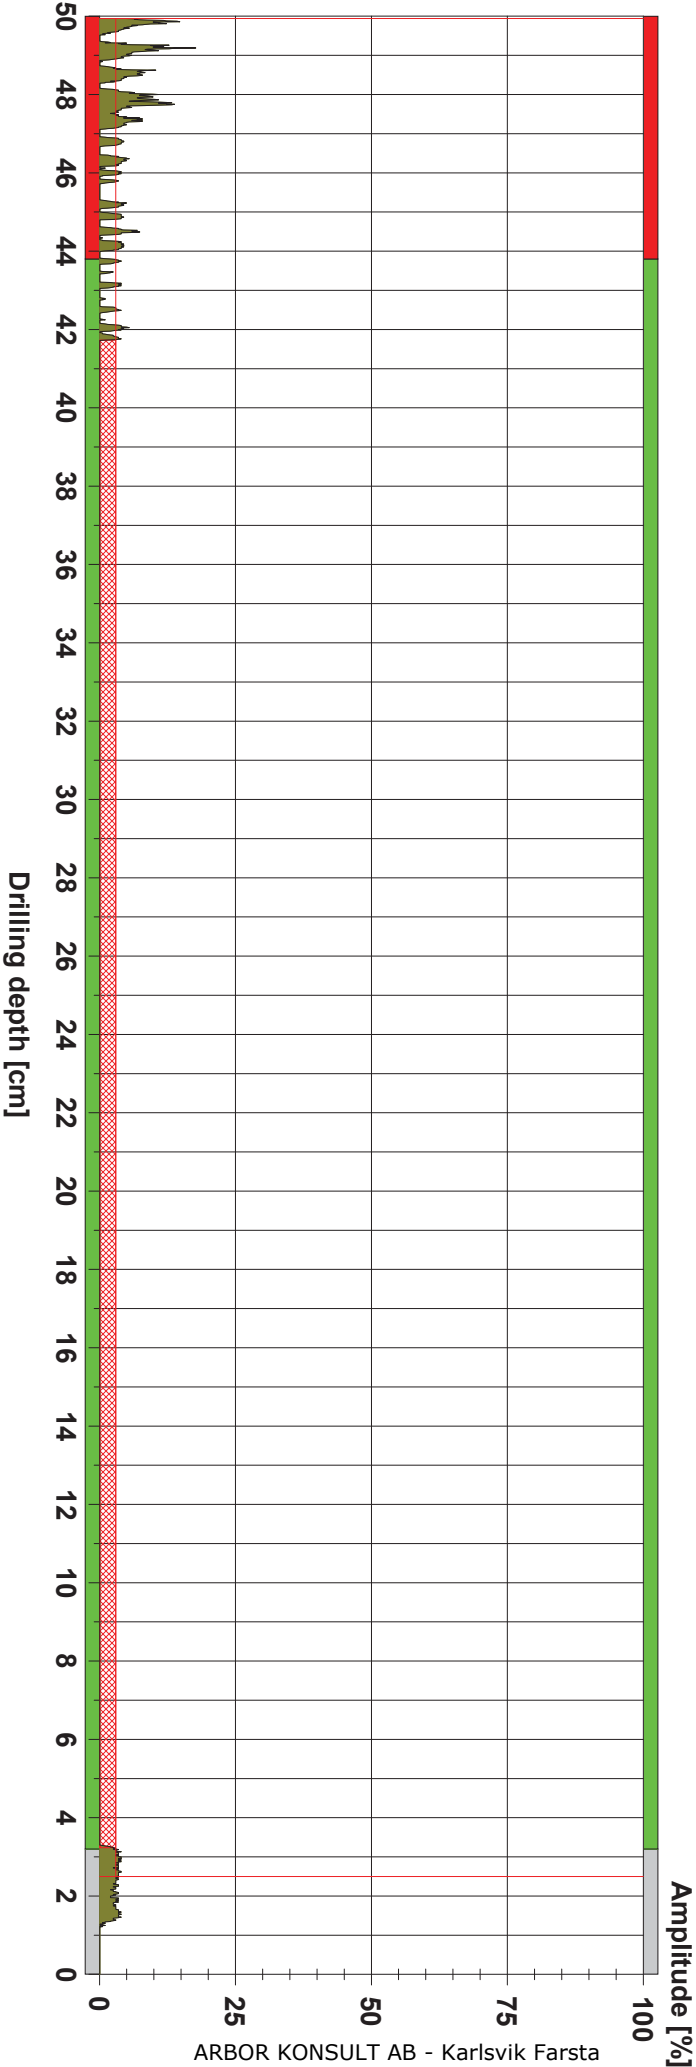
Cavity detector

Start / stop level	: 5% / 3%
Maximum start depth	: 2,50 cm
Mode	: Partial piercing
Level / width	: 3% / 1,00 cm
Start / stop	: 2,50 cm / 49,94 cm
Resulting length	: 47,44 cm
Cavity	: 38,51 cm / 81%

Assessment

From	0,0 cm	to	3,2 cm	:	Ingångsved
	From	3,2 cm	to	43,8 cm	:	Hällighet
	From	43,8 cm	to	50,0 cm	:	Rötskada
	From	0,0 cm	to	0,0 cm	:	
	From	0,0 cm	to	0,0 cm	:	
	From	0,0 cm	to	0,0 cm	:
