**LEGACY, NREP NYBYGGNATION BOSTÄDER**  
Del av Nälstastråket, Stockholms stad

**UTREDNING INÖR DETALJPLANEARBETE**

**TRÄDSKYDDSPÅN, SKOGSEK**  
**2024-05-23**

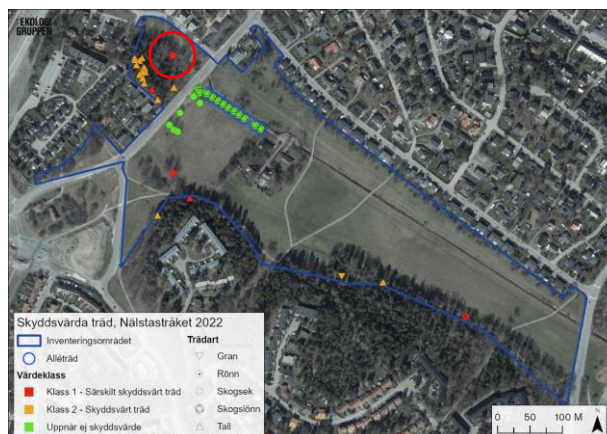
fig 1: Karta över hela planområdet med inmätta skyddsvärda träd. Aktuell skogsek markerad med röd cirkel.

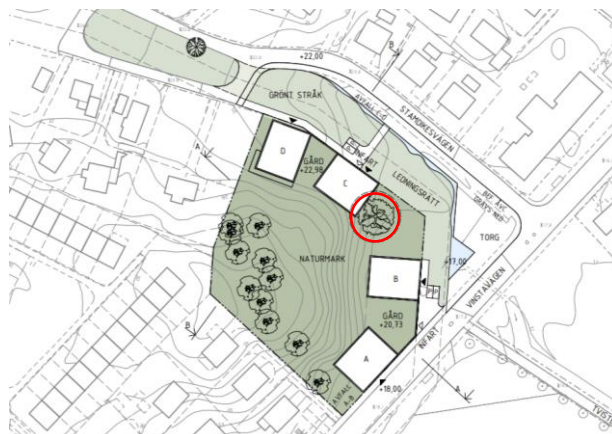
Planen för nybyggnation föreslår att ett flerbostadshus placeras ca 6 meter nordväst om skogsekens stam. En andra, mer eller mindre identisk byggnad kommer att placeras cirka 16 meter söder om stammen.

fig 2: Utkast till Situationsplan över fastighet med planerad bebyggelse. Aktuell skogsek markerad med röd cirkel.
