Översiktlig sulfidkartering, Bergholmsbacken, Bagarmossen

GRAP 20228

Geosigma AB

2020-06-10 (Rev A)

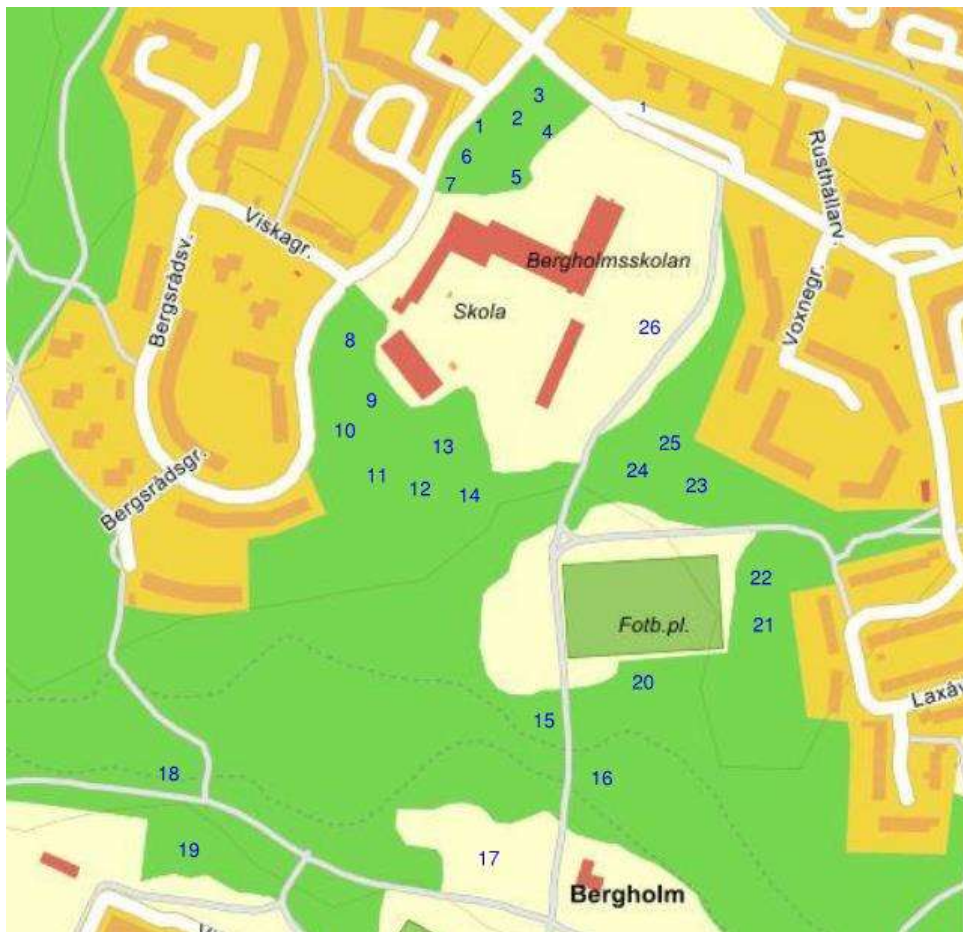
Figur 3-1. Karta från Eniro med observationspunkterna 1-26 ungefärligt markerade.

I Figur 3-1 visas undersökningsområdet med observationspunkterna 1-26 ungefärligt markerade.
