RAPPORT R03-331149

VIBRATIONSUTREDNING KV. HORIZONTEN

2023-04-20

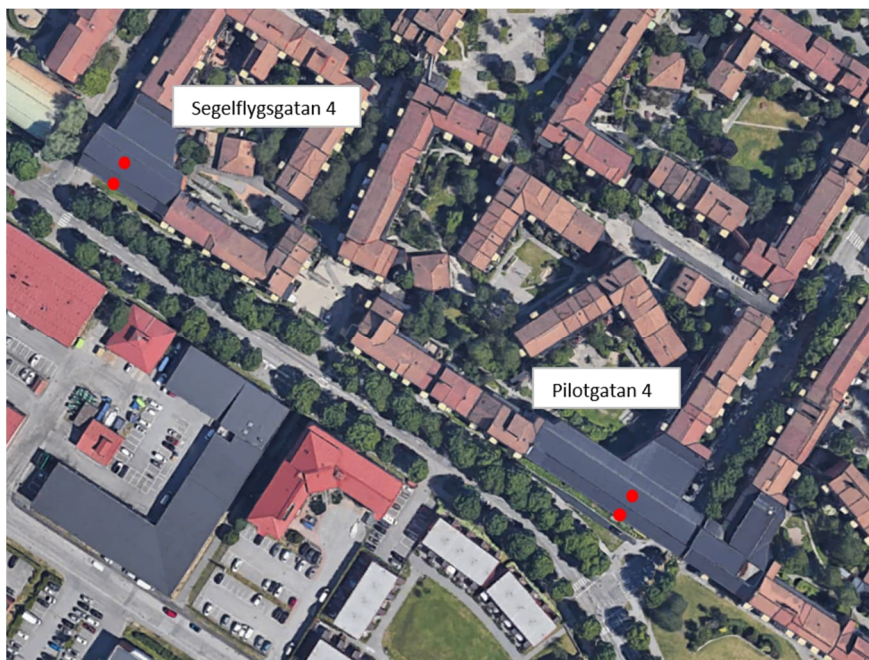
Figur 2. Mätplatsernas placering

Mätning har utförts i två punkter per fastighet, på sockel närmast trafiken (som referens), samt i underkant på betongbjälklaget på plan 1 i respektive parkeringshus. Mätpunkternas ungefärliga placering visas i Figur 2.
