ProjekteringsPM

GUBBÄNGEN, BORDSVÄGEN, STOCKHOLM

Uppdragsnummer	2624
Beställare	Wallenstam AB, Filip Borgelin
Upprättad av	Patric Friberg
Granskad av	Jonas Thorelius
Datum	2022-05-25

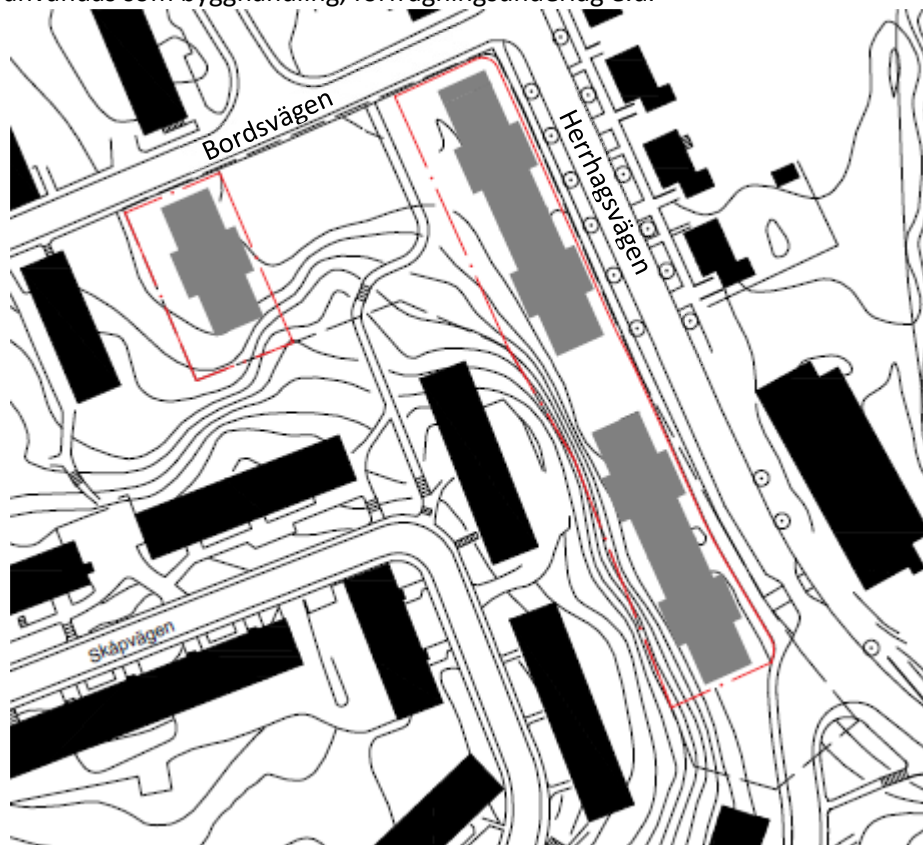
Figur 1-1. Översiktsbild med aktuella hus i grått. Bild från "Arkitektprogram_Bordsvägen UTKAST 220421).pdf".

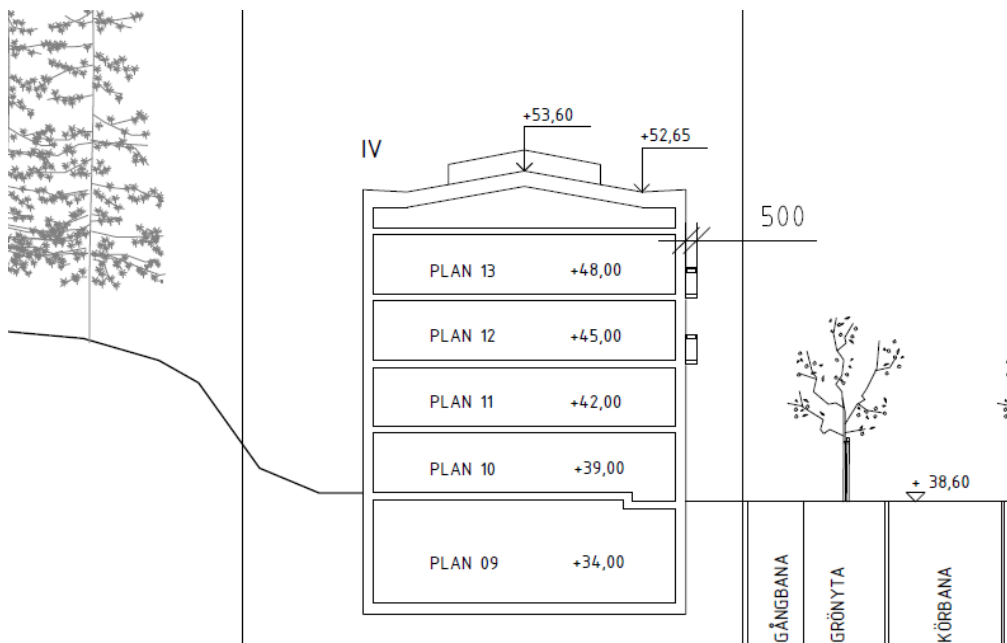
Figur 1-2. "Arkitektprogram_Bordsvägen UTKAST 220421).pdf".

Inom området planeras fem flerbostadshus med tillhörande garageplan, med nivåer enligt *Figur 1-2*.

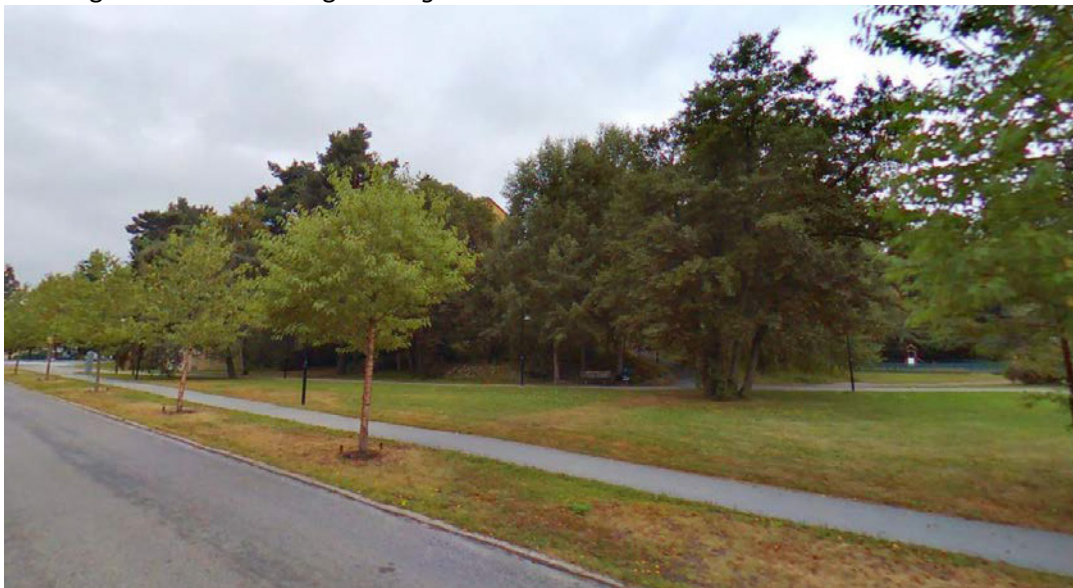
Figur 1-4. Bild från Eniro.se 2022.

Idag utgörs aktuellt område av plana grönytor och gångstråk, inga befintliga byggnader finns i läge för planerade hus, se Figur 1-4.

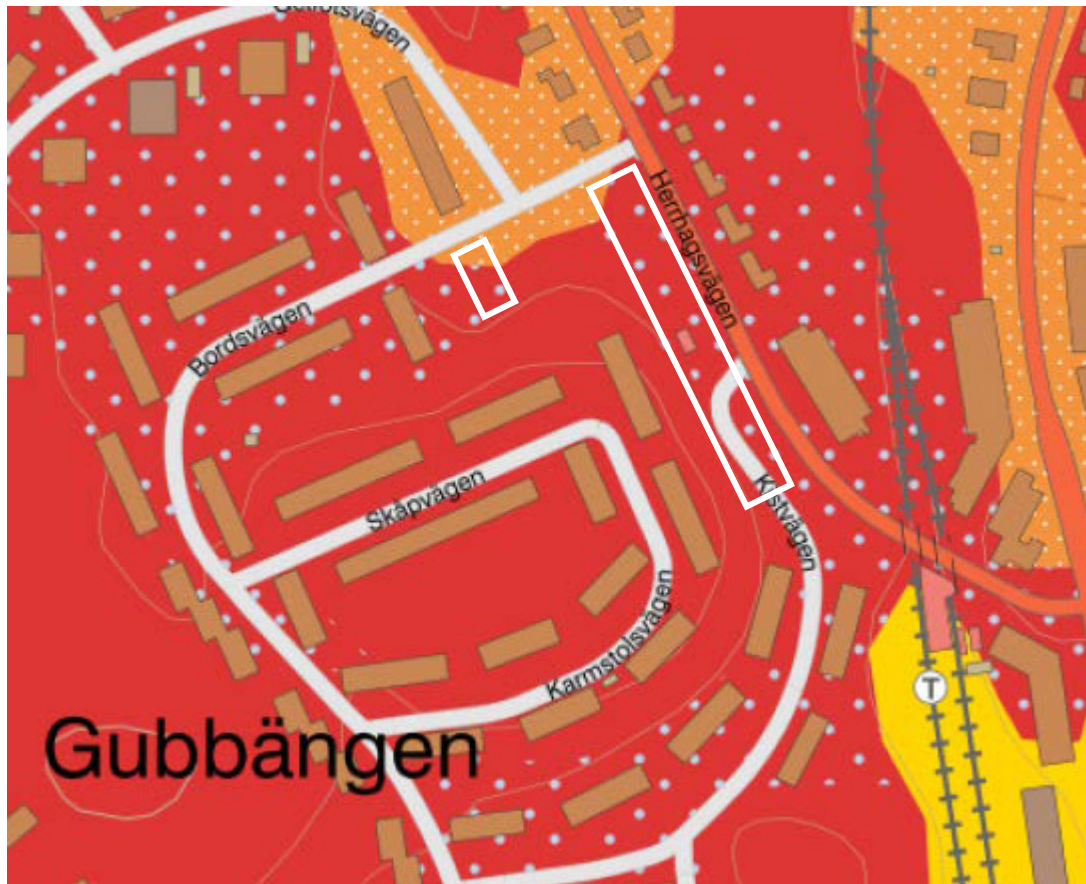
Inga geotekniska undersökningar har utförts. Enligt jordartskartan består jorden i området av ett tunt lager friktionsjord på berg. I läge för huset i nordväst kan sand i större utsträckning förekomma, se Figur 3-1.

Figur 3-1. SGU:s jordartskarta. Rött avser berg, blåa prickar indikerar på ett tunt lager friktsjonsjord och orange tyder på sand. Aktuella områden, schematiskt, markerade i vitt.
