PM Geoteknik

Översiktlig geoteknisk utredning för detaljplan

Medaljongen 3 och del av Solberga 2:1

Uppdragsnummer: 701863

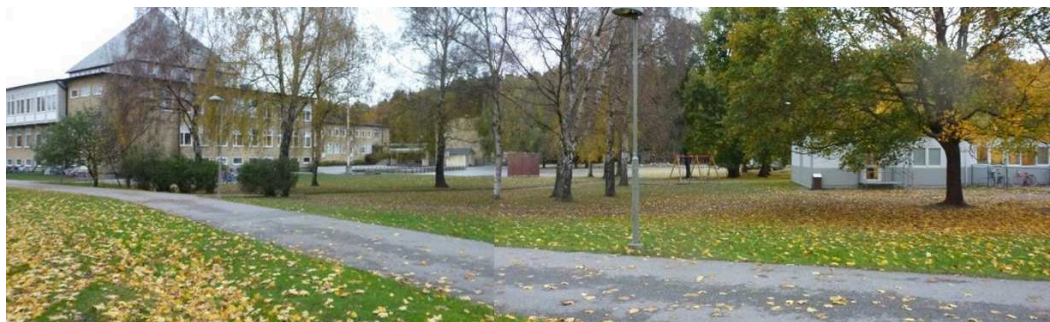
Figur 2 Kämpetorpsskolan. Foto taget från Älvsjövägen mot norr. Skolbyggnad K till vänster i bild och förskola till höger i bild.

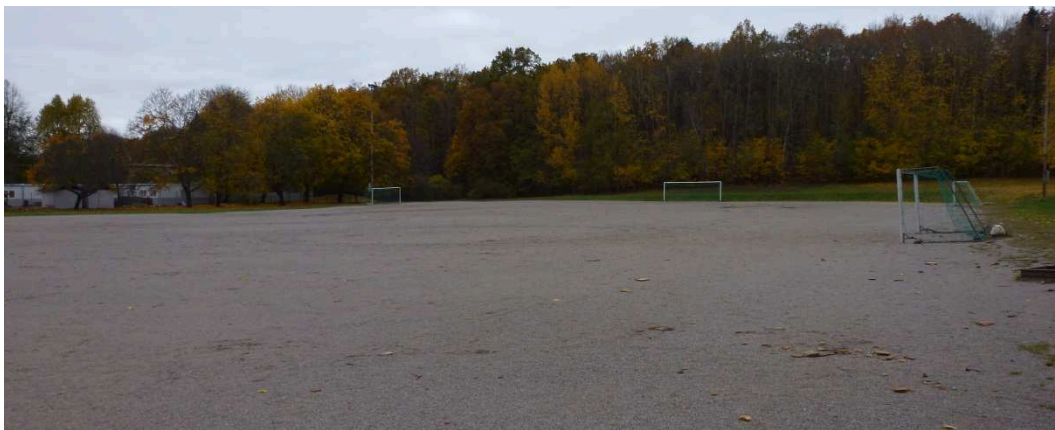
Figur 3 Foto över befintlig bollplan i östra delen av området. Foto taget mot norr, med trädbevuxen höjd bak i bild.
