Konsekvens-
beskrivning

Ekarna norr om Kämpe- torpskolan

Uppdragsnr: 1320012217	Konsekvensbeskrivning för ekarna norr om Kämpetorps- skolan
Daterad: 2015-03-05	
Reviderad: 2015-04-14	
Handläggare: Eva Pestmalis

Kämpetorpsskolan, konsekvensbeskrivning för ekarna norr om skolan

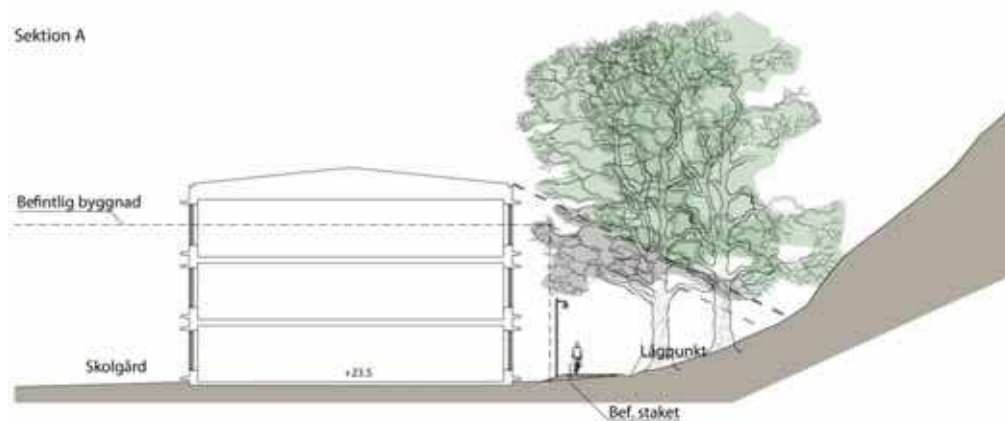
Figur 4 Sektion A vid nya skolbyggnaden. Skuggan motsvarar ungefär höst/vårdagjämning kl 14. Bild Ramböll

Eftersom flera av ekarna med största sannolikhet har rötter i dräneringen vid de nuvarande byggnaderna är det oundvikligt att de skadas igen av schakt- och grundläggningsarbeten av den nya skolbyggnaden, även om man idag kan arbeta mer försiktigt än vad man gjorde på 1950-talet. Dessutom ökar beskuggningen något på grund av att den nya byggnaden är längre och högre än de gamla. Enligt solstudien kommer fortfarande övre delen av trädskronorna att få sol under hela våren, sommaren och hösten medan nedre delarna av grenverket dels skuggas som tidigare av andra träd och dels får ökad beskuggning av den nya byggnaden. I figur 4 visar sektion A de nya förhållandena.

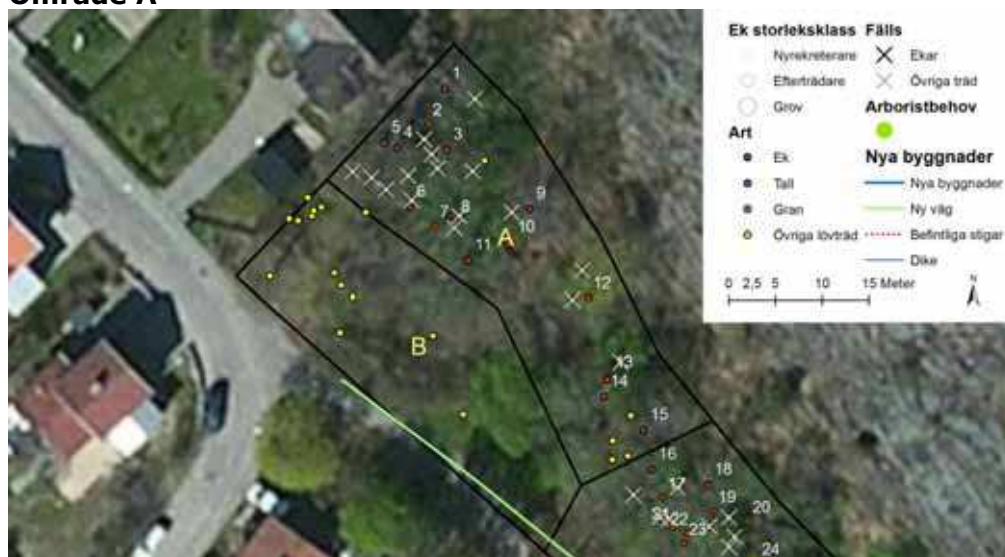
Figur 13, område A o B

I område A finns 15 ekar och ett antal andra lövträd. Två av ekarna är *grova* (stamdiameter ≥ 80 cm), medan tio av träden har en stamdiameter mellan 50 – 79 cm och kallas *efterträdare*. Det är alltså träd som på sikt kan efterträda de grova trädens funktion som ekologiskt särskilt värdefulla. Tre av träden är unga med en stamdiameter mindre än 49 cm, s.k. *nyrekryterare*. I detta fall är de högst 35 cm och har därför idag inte så stort ekologisk värde.

Större delen av detta område berörs inte av utbyggnaden av skolan. Den nya gångvägen kommer på ett sådant avstånd att detta inte kommer att påverka träden.

I detta område kommer ekarna att gynnas om man tar bort de andra lövträd som växer snabbare och allt mer skuggar ekarna.

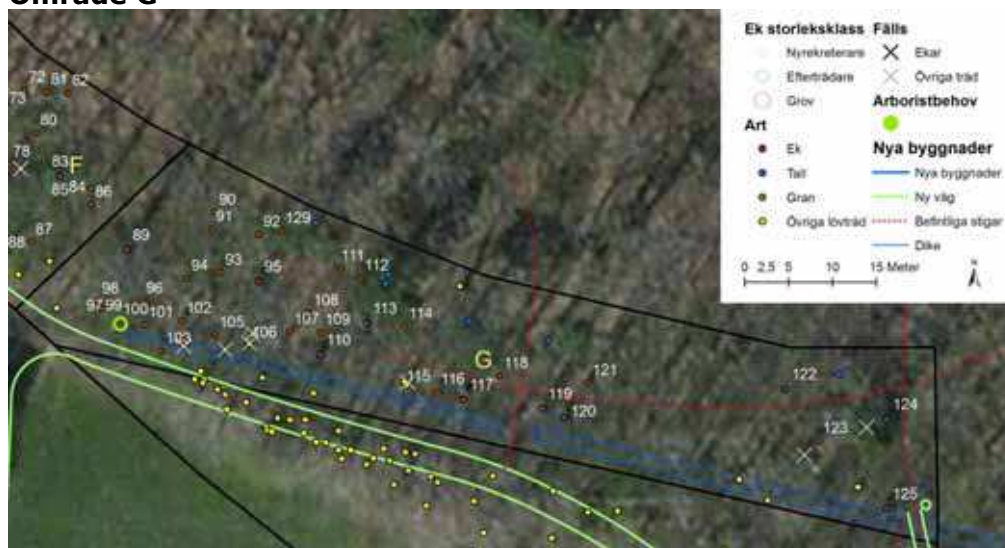
Figur 21, område F

Område G består av ett ekområde ovanför ett dike. Diket avgränsar skogsmarken på ett markant sätt från område H och gör troligen att inga större ansamlingar av rötter finns nedanför diket. I detta område växer ett 60-tal träd och här finns inte bara ek och andra lövträd utan även sex gamla och ekologiskt mycket värdefulla tallar som även har en vacker siluett. Två relativt stora granar står också här. Totalt finns 37 ekar inom detta område, inga grova träd, men elva efterträdare (några av dessa är riktigt stora) och resten är nyrekryterare.

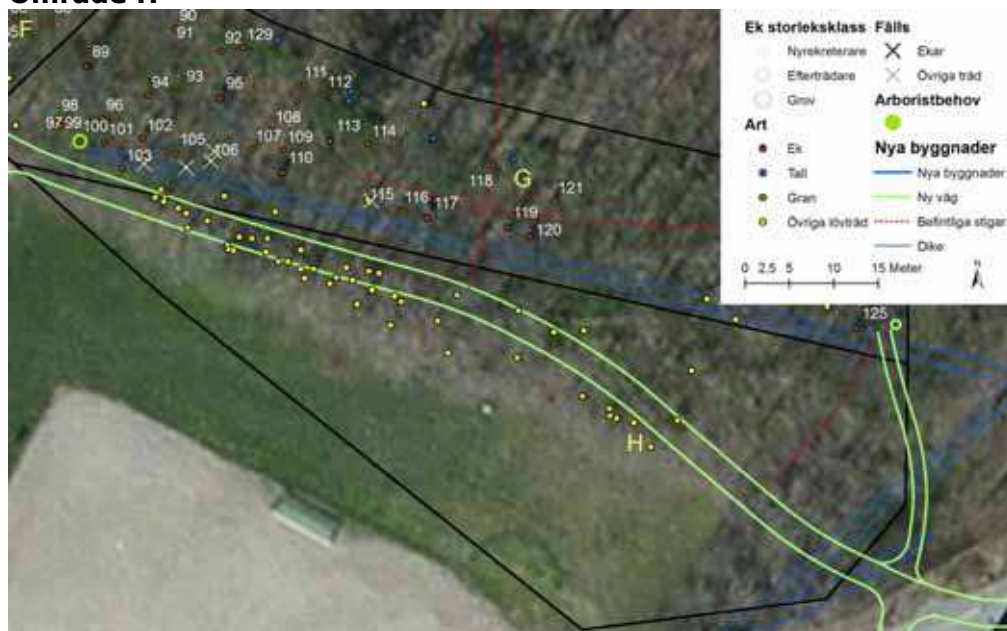
Figur 23, område H

Detta område består uteslutande av relativt unga lövträd som vuxit upp när skötseln av marken upphörde. Alla träd är inte inmäta i detta område, men inga ekar står här och merparten av träden är asp eller lönn. Delar av detta område kommer att bli en förskolegård och en ny byggnad uppförs strax söder om, delar av området påverkas av den nya gångvägen.
