Utlåtande från expertgrupp Sabbatsberg 22

Innemiljöundersökningar och åtgärdsbehov

22 september 2016

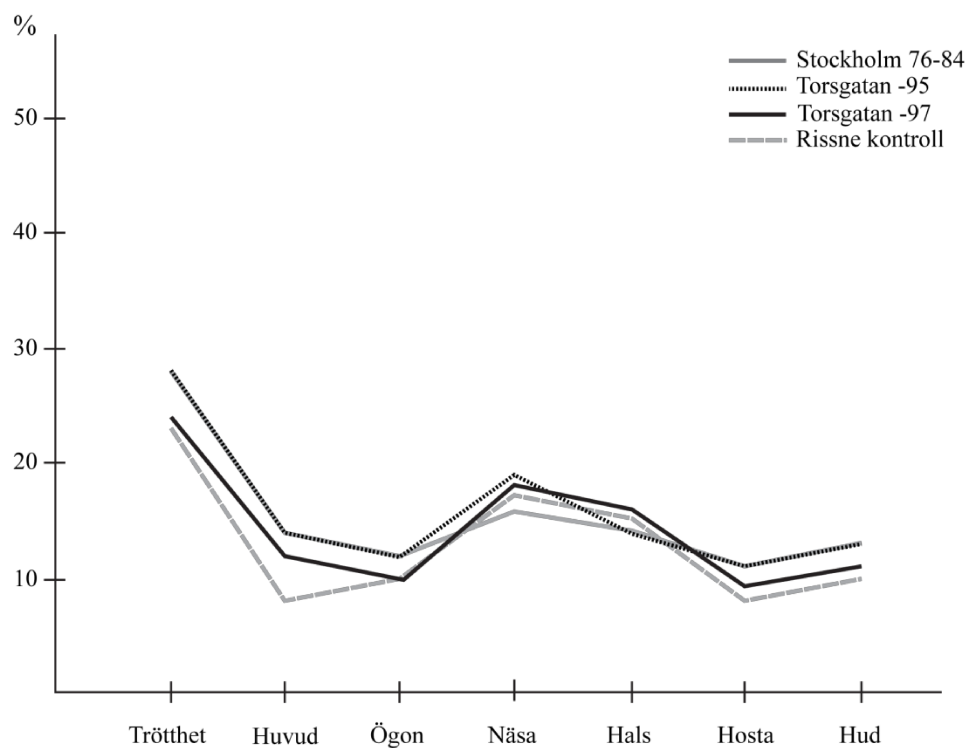
Figur 1. Hälsoutfallet (frekvens av symtom) för det aktuella bostadsområdet 1995 (Torsgatan -95) och 1997 (Torsgatan -97) samt Stockholmsundersökningens hus byggda 1976-1984 (Stockholm 76-84). Det använda kontrollområdet i Sundbyberg (Rissne) redovisas också.

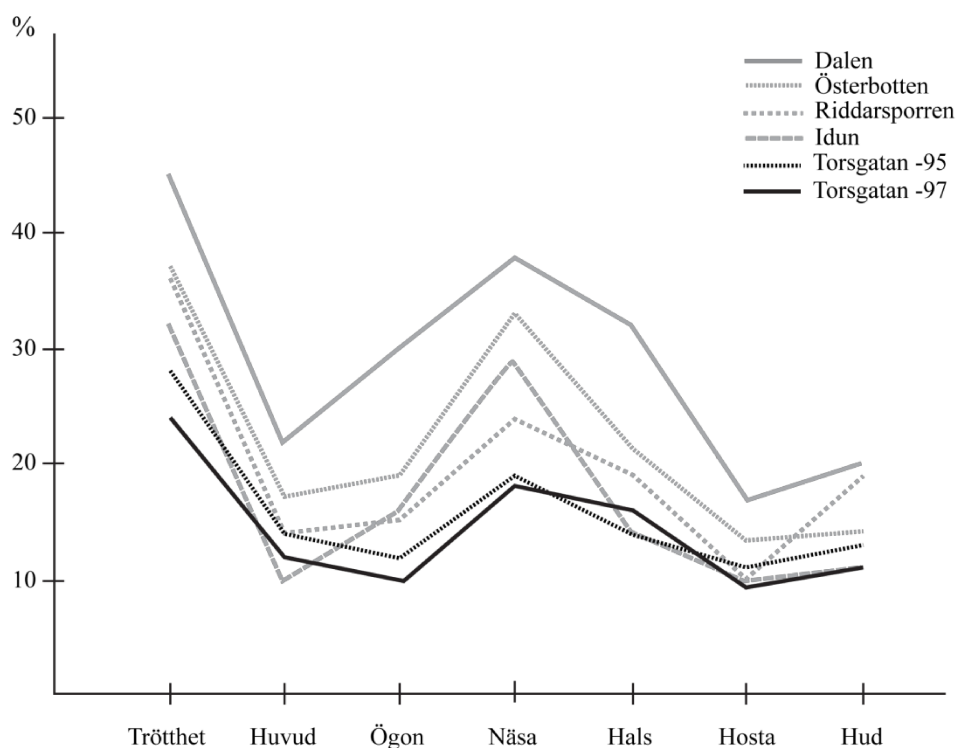
I Figur 2 redovisas förutom utfallet för Sabbatsberg 1995 och 1997 resultatet från fyra andra flytspackelområden, inklusive Dalenområdet (Dalen). En rimlig slutsats av denna presentation är att det finns likheter i det aktuella området med utfallet från övriga flytspackelområden men att hälsobesvären är av mindre omfattning. Detta överensstämmer med tidigare bedömningar.

Figur 2. Hälsoutfallet (frekvens av symtom) för det aktuella bostadsområdet 1995 (Torsgatan-95) och 1997 (Torsgatan-97) samt 4 olika flytspackelområden.

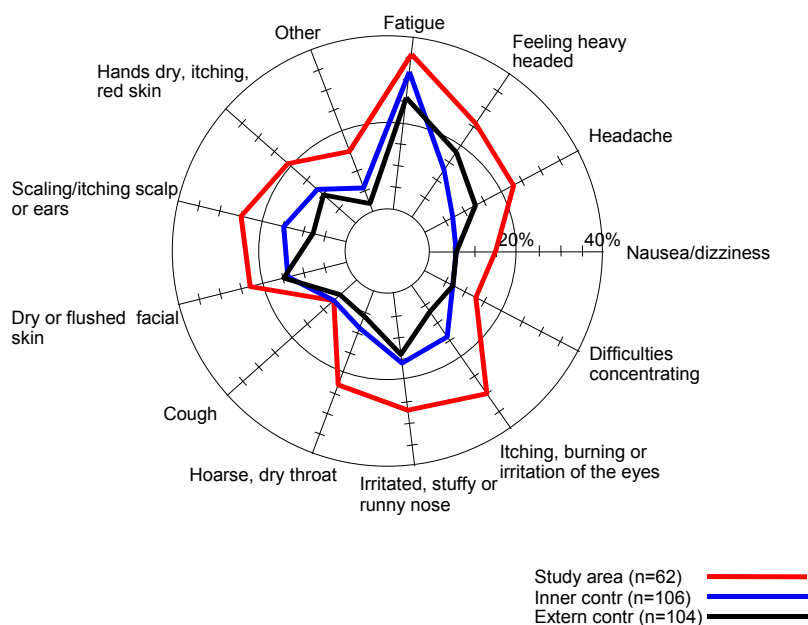
Figur 3. Utfallet för symtomfrågorna i ett bostadsområde i Linköping (Område I), ett inre kontrollområde med låga ammoniakvärden under golvmattorna (Område II) samt ett externt kontrollområde utan kaseinhaltigt flytspackel (Område III) [21].

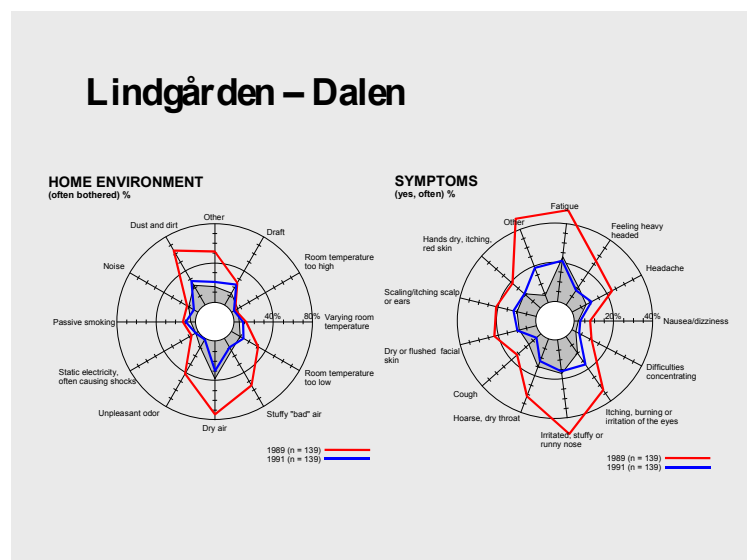
Uppföljning av effekten av sanerande åtgärder har genomförts i åtskilliga bostadsområden i Stockholm. Den mest omfattande genomfördes i Dalenområdet. I Figur 4 redovisas utfallet före och efter genomförd sanering 1990 för en av gårdarna (Lindgården) medan i Figur 5 utfallet redovisas för Pärongården vid två tillfällen före saneringen samt såväl 1 som 3 år efter genomförd sanering. Det senare talar för att påvisad förbättring efter sanering tycks kvarstå över tid.

Figur 4. Utfallet för en av gårdarna i Dalenområdet före och 1 år efter saneringen. Det skuggade området anger utfallet för referensområdet utan flytspackel från Sundbyberg (Rissne).

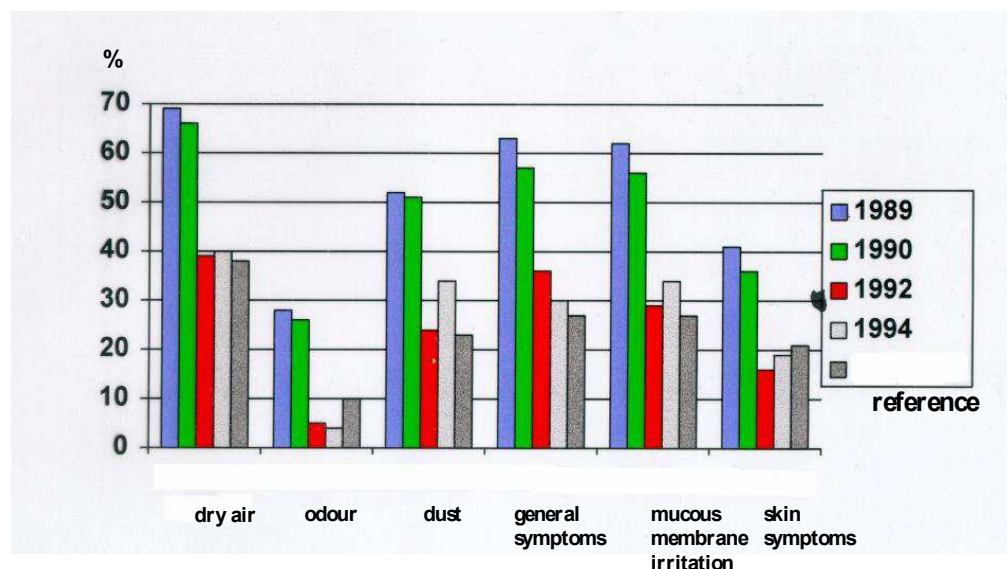
Figur 5. Utfallet för en annan av gårdarna i Dalenområdet (Pärongården) såväl före (1989 & 1990) som 1 respektive 3 år efter genomförd sanering (1992 & 1994) [6]. "Reference" anger utfallet för referensområdet utan flytspackel från Sundbyberg (Rissne).

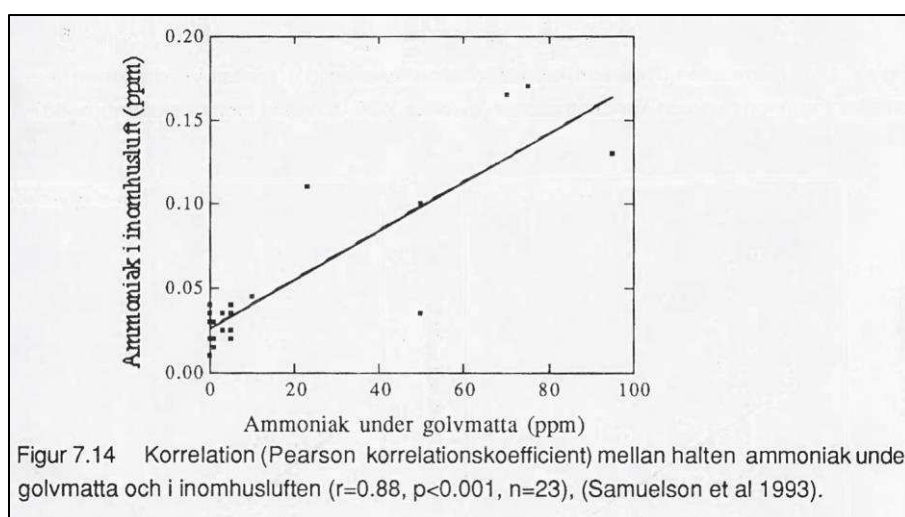
Som komplettering kan nämnas att i Dalen-projektet mättes ammoniak både i rumsluft och under mattor/parkett med annan, känsligare teknik, här sågs en viss korrelation mellan dessa parametrar, men halterna i rumsluft var helt försumbara, <0,2 ppm (Se fig nedan).
