Trädbesiktning vid Ordenskapitlet, Bromma

På uppdrag av Sofia Sandqvist, Tengbom, utförde undertecknad en besiktning av ett träd vid Ordenskapitlet, Gubbkärrsvägen/Tältgatan i Bromma. En exploatering av området föranledde besiktningen som utfördes okulärt från marknivå.

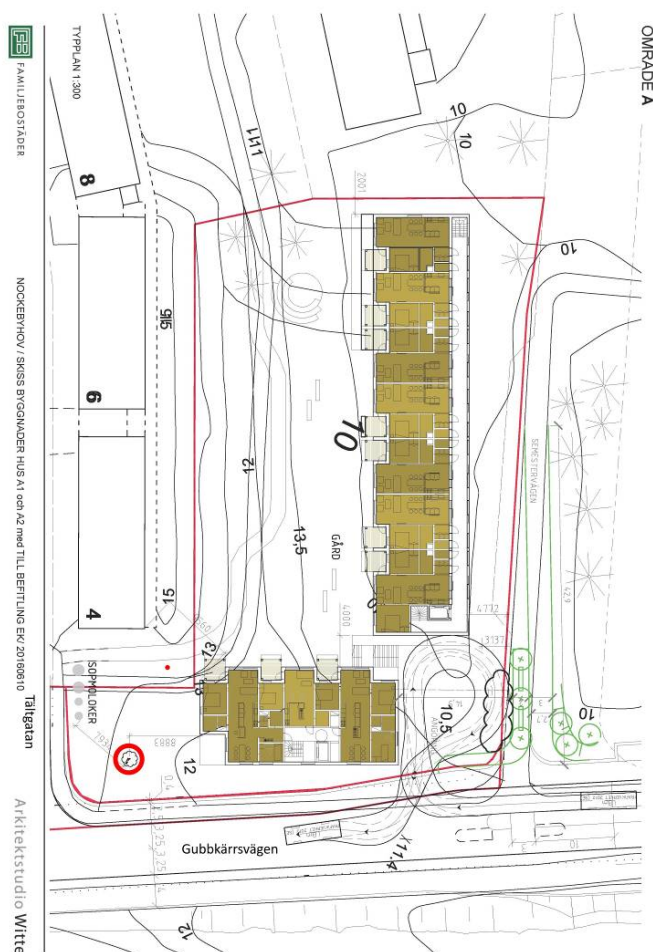
Trädets position vid den röda cirkeln

Art: Skogsek (*Quercus robur*)

Stamdiameter vid 1,3 m: 75 cm

Åldersklass: Vuxen

Växtplats: Naturmark och klippt gräsyta

Vitaliteten bedöms som god med tät skotttillväxt. Trädets stam eller krona har inga synliga defekter

Trädet bedöms ha ett högt bevarandevärde på grund av dess ålder och goda kondition.

Tydliga fysiska skydd runt trädet, så långt ut från stammen som byggnationen tillåter, bör uppföras innan något arbete påbörjas på platsen. Innanför detta stängsel får ingen aktivitet, körning eller upplägg av material förekomma.

Trädet bör kontrolleras av trädkundig under hela byggnationstiden för att förhindra eller upptäcka eventuella. Stor försiktighet ska iakttas om schakt eller sprängning utförs nära trädets dropplinje (kronans yttre linje) och en trädkundig person bör kontaktas om större rötter påträffas vid schaktarbetena.
