Länsstyrelsens bedömning av resultaten från den marinarkeologiska utredning inom planområde "Stuvaren 1 m.fl.", del av fastigheten Kungsholmen 2:8 i Stockholms stad.

Två skutor i Riddarfjärden

Arkeologisk utredning

RAÄ Stockholm 890

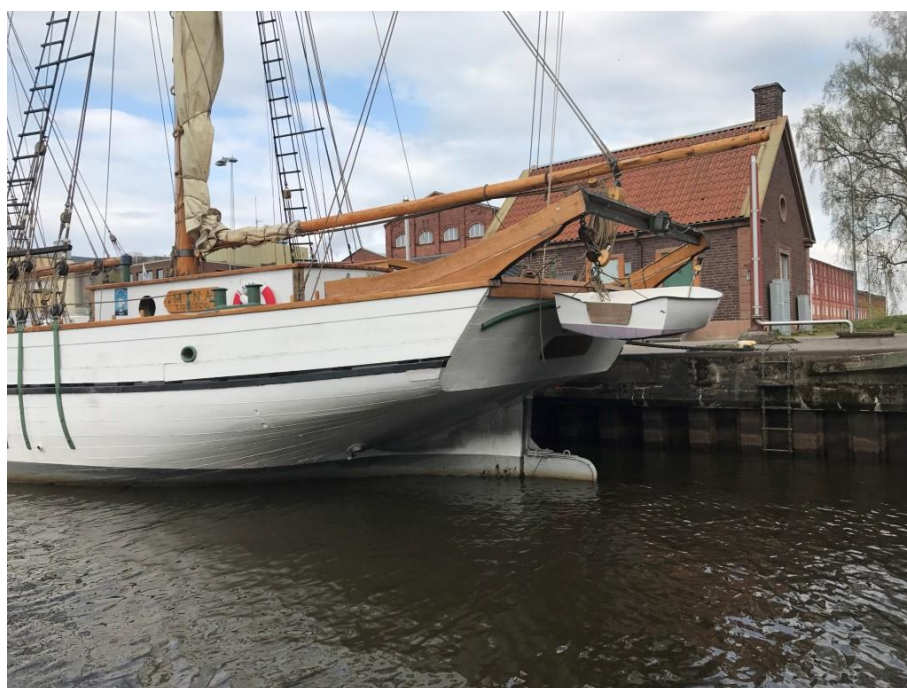
Figur 21. Aktern på galeasen MINA är renoverad och därför skiljer sig exempelvis rodret kraftigt från det på RAÄ 890. Foto: Jim Hansson, Statens maritima museer.

Rodret på RAÄ 890 har en ålderdomligare karaktär än MINA's och sitter till synes utanpå skeppets akterspegel (se fig. 4). Tittar man på MINA's akter ser det ut som om rodret är inbyggt i den svagt lutande akterspegeln. Detta är troligen ett modernare fenomen.

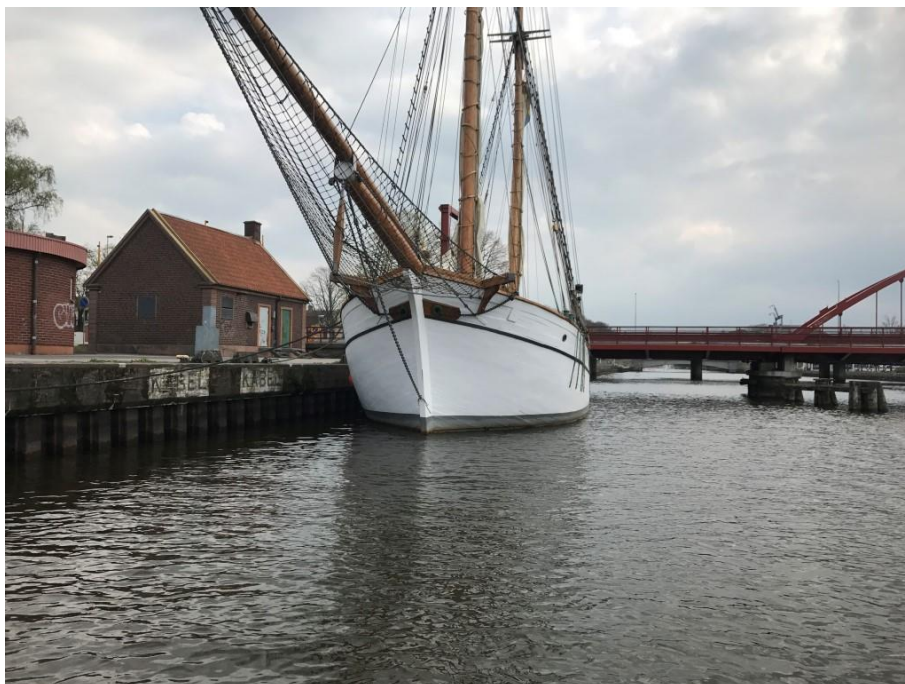
Skeppets förliga parti påminner mycket om MINA's för (fig. 22).

Figur 22. Fören på galeasen MINA. Foto: Jim Hansson, Statens maritima museer.

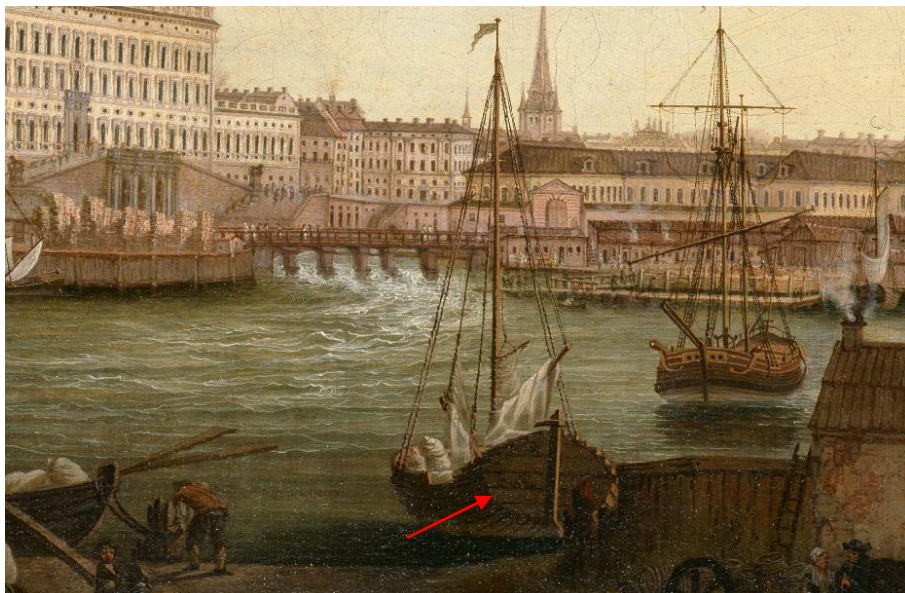
GOM 53 är ett lite mindre skepp som har flera skeppstekniska detaljer som infästningar i trä, omböjda handsmidda spikar samt en konstruktion som gör att det förmodligen handlar om en skuta från 1700-talets andra hälft alternativt 1800-talets första hälft. Då dessa skutor har varit en mycket vanlig skeppstyp, som troligen sett snarlik ut under flera hundra år, är det mycket svårt att datera dem på bara okulära observationer. Det finns båttyper avmålade från 1700-talet, som detta skepp mycket väl skulle kunna vara (fig. 25).

Figur 25. Bild av en skuta i Stockholm som GOM53 mycket väl skulle kunna likna. Notera akterspegelns utförande (röd pil). Utsnitt av målning från 1776 av Johan Sevenbom (1721-1784). Källa: Stockholmskällan, inventarienummer SSM 101282. Creative Commons licensierad CC BY 2.5 SE.

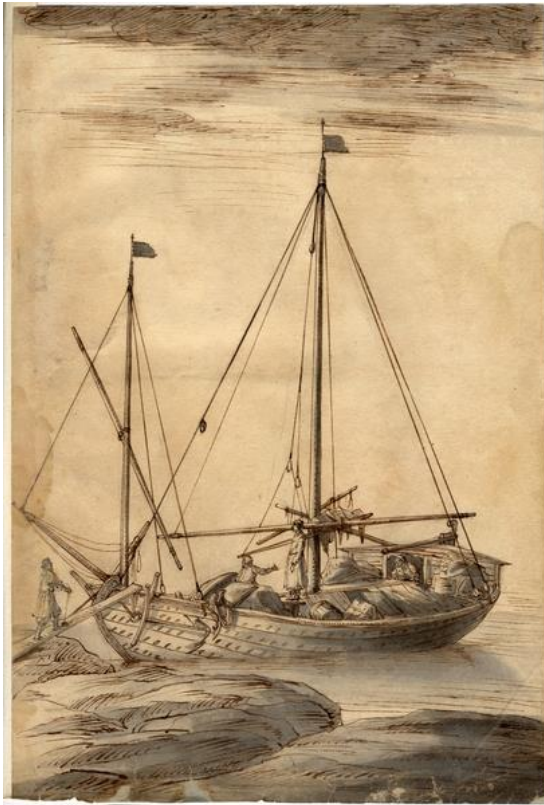
På en äldre avbildning ritad av den italienska handelsresanden Lorenzo Magalotti år 1674 kan man se ett liknande fartyg, vilket även visar att skeppstypen troligen har sett liknande ut under en lång period (fig.26).

Figur 26. Bilden visar ett fartyg som var vanligt under 1600-talet. Teckningen, "Skärgårdsfartyg" är gjord av Lorenzo Magalotti år 1674. Källa: Uppsala universitetsbibliotek, databasen Alvin. Digitaliserat material i Alvin får laddas ner och användas fritt, om inget annat anges.
