2017-10-27 rev. 2019-04-02

**SPERLINGENS BACKE 56 M.FL.**

# Översiktlig undersökning av markföreningar

**Uppdragsnummer:** 1788852

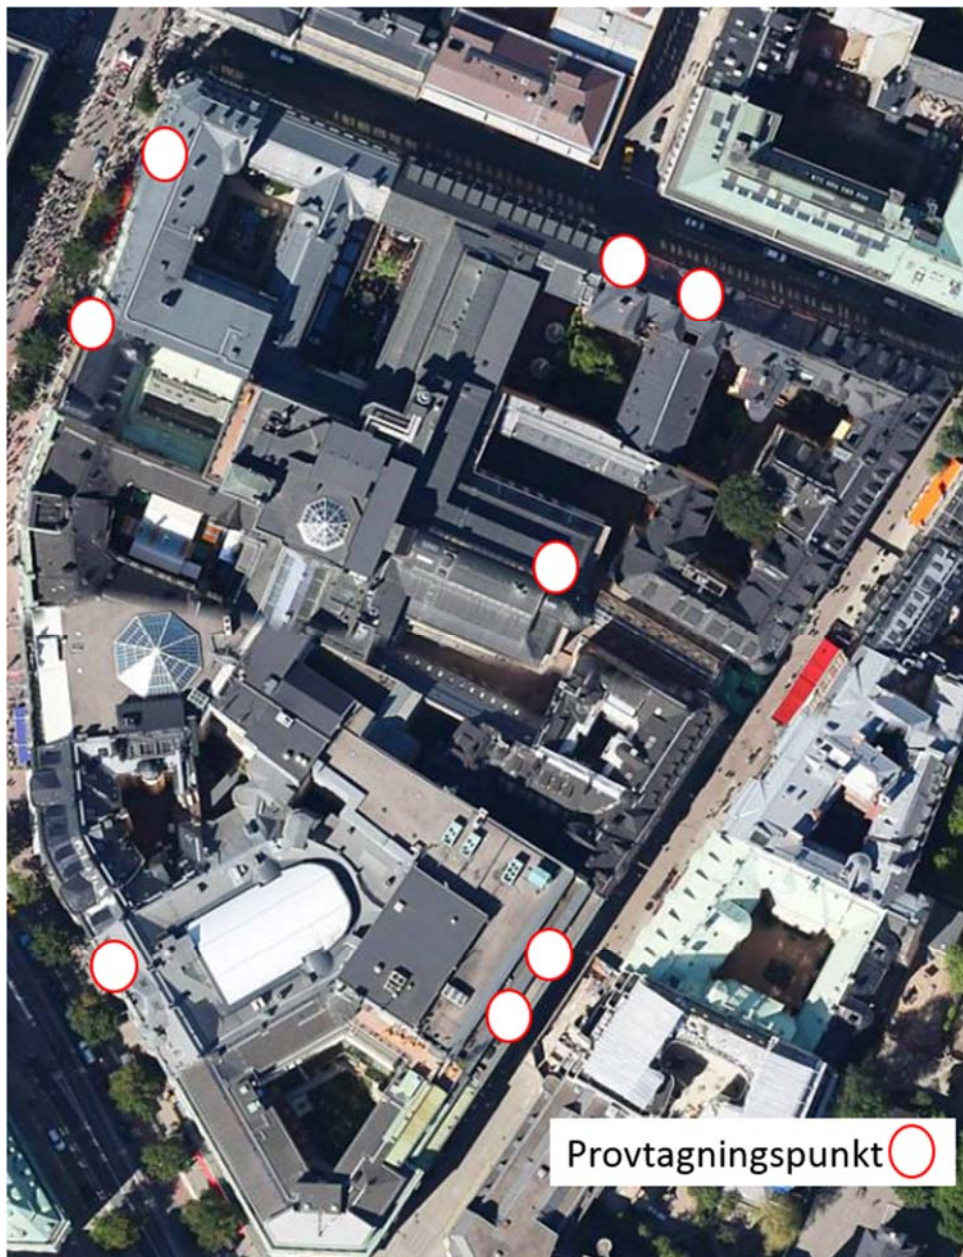
Figur 2: Föreslagen provtagningsplan.

innan eller i samband med kommande schaktarbeten för korrekt masshantering. Se Figur 2 nedan för provtagningsplan.

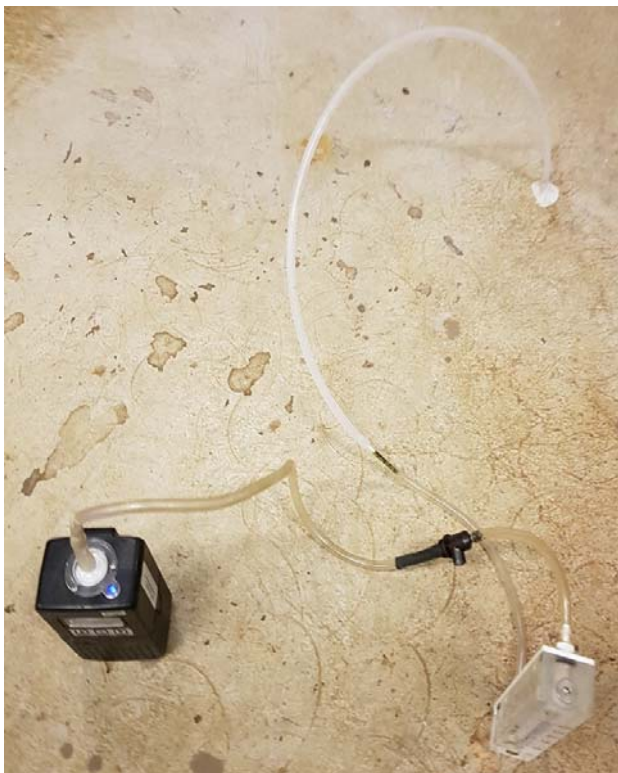
*Figur 3: Porgasprovtagning*

Mätningarna utfördes genom att ett 40-60 cm djupt hål (Ø 10 mm) borrades upp med en borrhämmare. I hålet fördes omgående en slang av PEH ner och glipan mellan slang och borrhål tätades med fogmassa. Slangen fördes ned så långt markförhållandena medgav (20-40 cm) och omsättningspumpning utfördes under 2-3 minuter med en gasmätare som kontinuerligt mätte syre, kolmonoxid, svavelväte och kolväten i s.k. metanekvivalenter, se Figur 3 nedan.

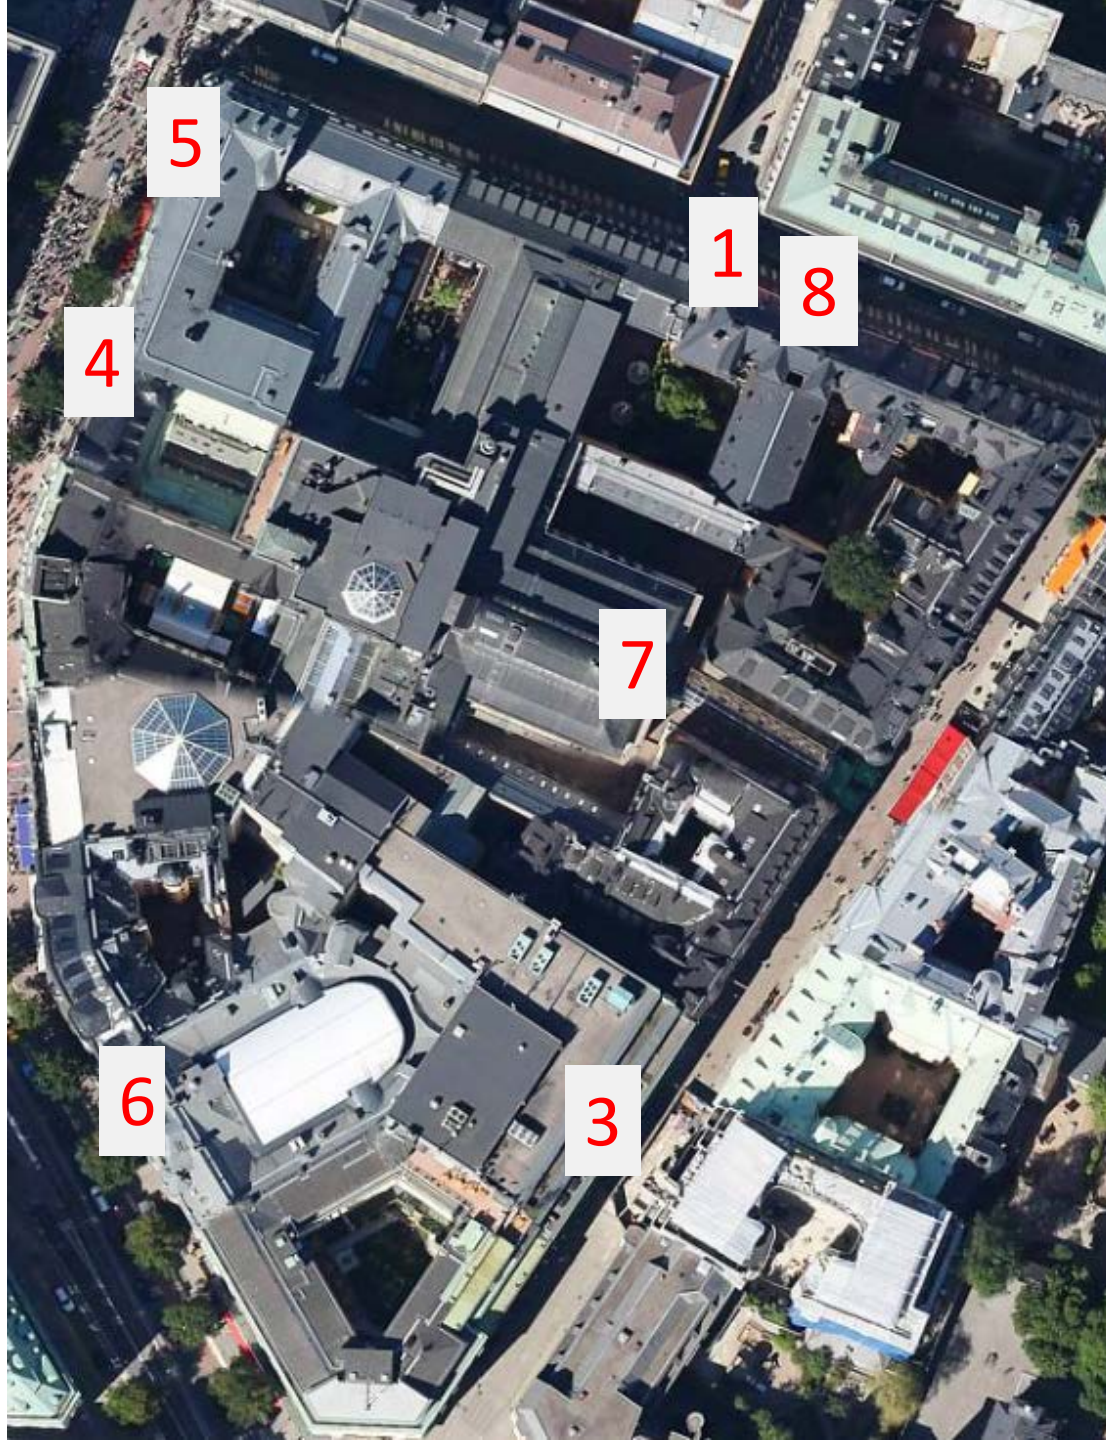
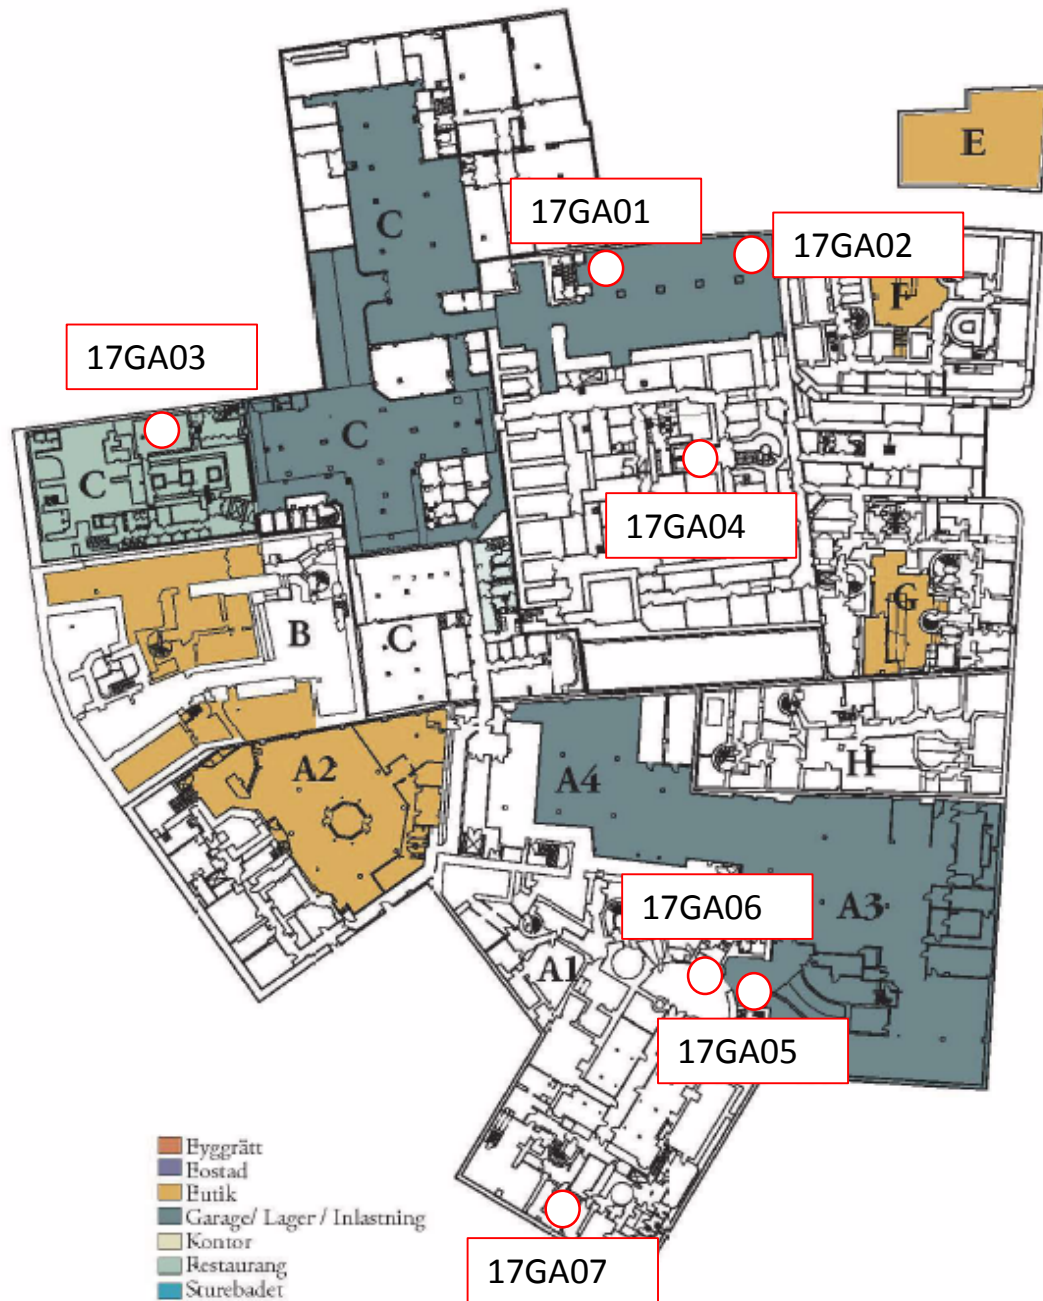
## **Situationsplan med provtagningspunkter och historiska verksamheter**

1. Kemtvätt m. lösningsmedel (Sturebadstvädden)
2. F.d. tandläkare, okänt läge
3. F.d. bensinstation
4. Kemtvätt m. lösningsmedel (Sture Kemiska Tvätt)
5. Grafisk industri (Sandbergs Accidenttryckeri)
6. Grafisk industri
7. Grafisk industri
8. Grafisk industri (Parajett AB)
