Vår beteckning  
605169

# Backtimjan, Hässelby

## Radonriskundersökning

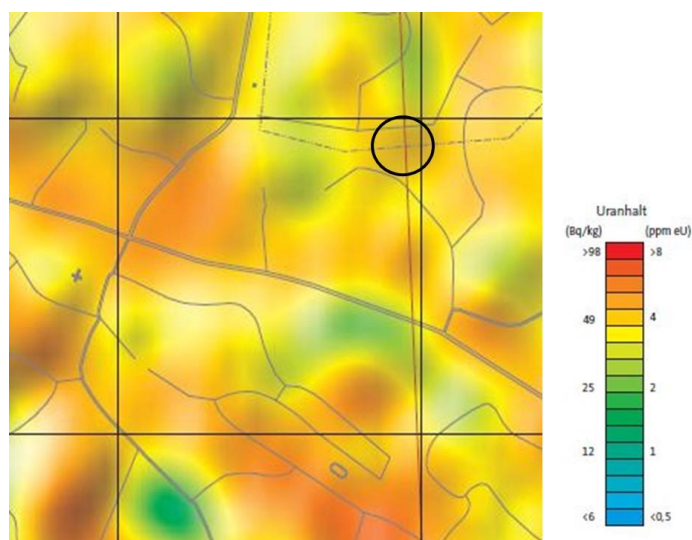
En geofysisk karta från SGU visar på uranhalt på cirka 5 ppm vilket motsvarar en uranhalt på cirka 50 Bq/kg, se Figur 3.

**Figur 3.** Geofysiskt underlag från SGU, aktuellt område har markerats med en svart cirkel (SGU, 2018b).
