# Exploateringskontoret Stockholms stad

## Miljöteknisk markundersökning

### Springbrunnen

Datum: 2024-01-18, rev 2024-05-03

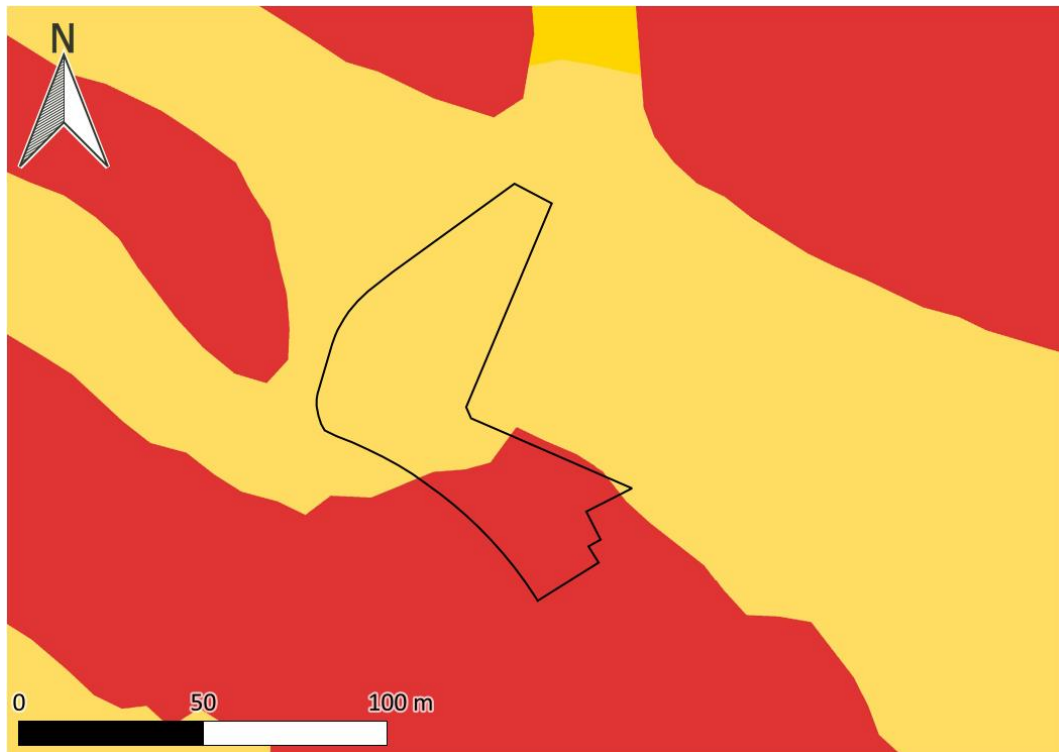
Figur 3. SGU:s jordartskarta där undersökningsområdet är ungefärligt markerat med svart. Gula ytor avser lera, röda ytor berg i dagen (SGU, 2023).

Enligt SGU:s jordartskarta utgörs de naturliga jordlagren på fastigheten av postglacial lera (SGU, 2023), se Figur 3. Enligt vattenkartan är den bedömda riktningen för ytvattenavrinning och grundvattenströmning åt sydost (SGU, 2023)

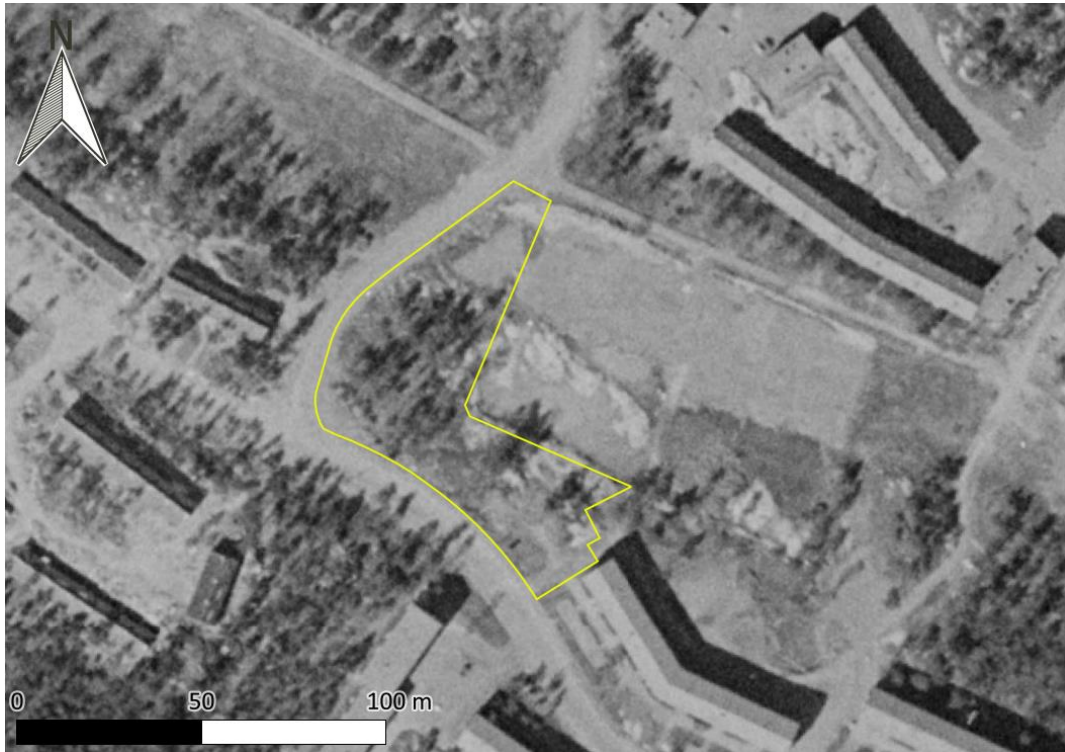
Figur 4. Historiskt flygfoto över undersökningsområdet från 1960-talet, undersökningsområdet ungefärligt markerat med gult (Lantmäteriet 2023).

Enligt historiska flygfoton från 1960-talet utgjordes undersökningsområdet av öppna ytor i norra delen samt ett mindre skogsområde i södra delen av området. I flygfotot kan ses vad som eventuellt ser ut som fyllningsmassor kring de öppna ytorna, se Figur 4.
