Guldfisken 26 Förenklad beskrivning av brandskyddet vid olika påbyggnader

Handlingen beskriver övergripande brandskyddsåtgärder vid påbyggnad av det befintliga hotellet Mornington i kvarteret Guldfisken 26. Den ska användas vid samråd om detaljplaneändring.

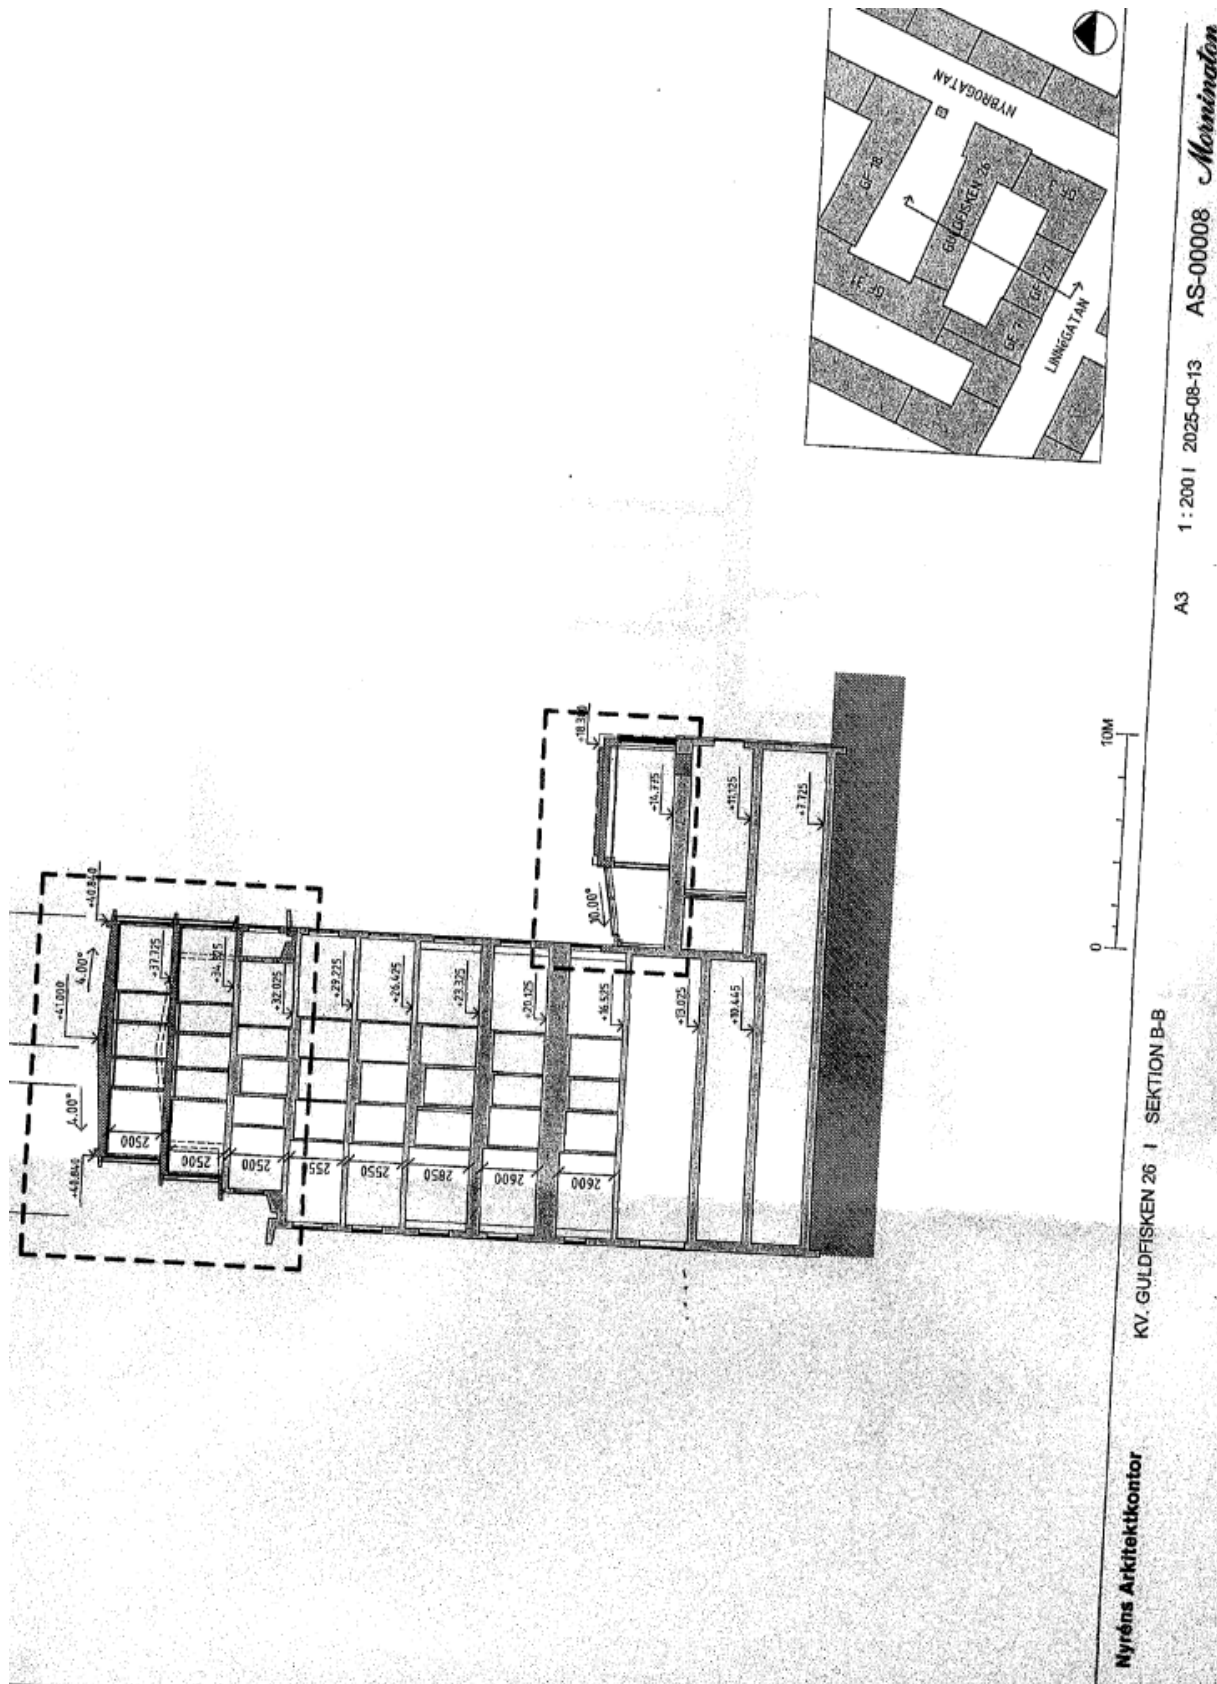
Bilaga 1 Olika påbyggnader AS-00008, 2025-08-13, Mornington, Nygrens arkitektkontor

Man ska (**illustration 1**) riva plan 8 (entréplan = plan 1 mot Nybrogatan), bygga om det samt addera ett nytt plan. Detta innebär att hotellet kommer att omfatta 9 plan över gatunivå. Nyréns har tagit fram A-handlingar, ännu utan brandskyddsbeskrivning.

Man ska också bygga på konferensavdelningen med en våning.
