PM Geoteknik

Firman 1, Stockholms kommun

Svenska Bostäder

Uppdragsnummer: 6869

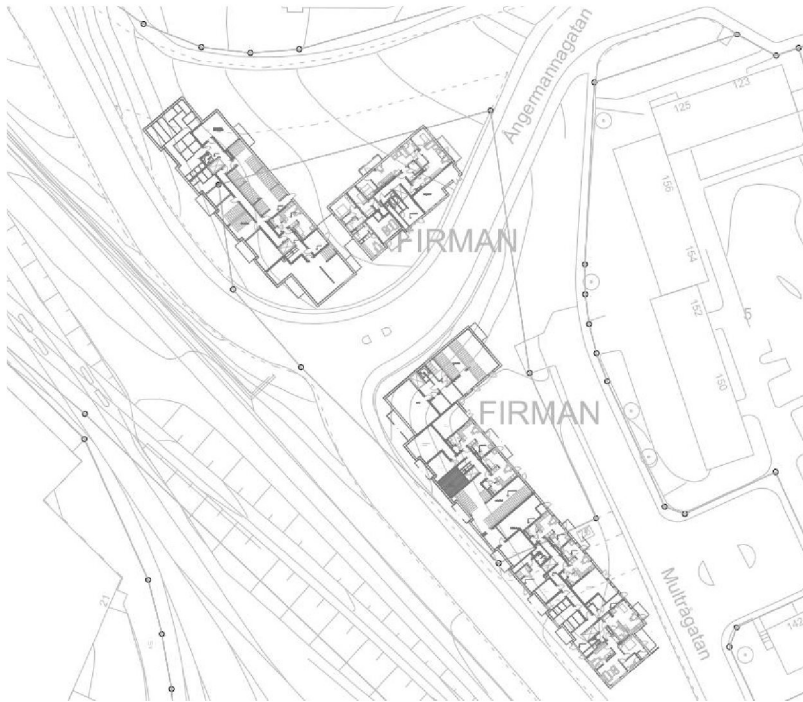
Figur 2: Situationsplan över planerade byggnader.

I området planeras två nya bostadskvarter på vardera sida om Ångermannagatan, se figur 2. Byggnaderna är delvis utformade med souterrängvåning, och är fyra till fem våningar höga.

För det norra kvarteret har nivå för färdigt golv för den västra byggnaden satts till +18,5 och för den östra byggnaden till +15,7 där en mindre källare planeras. För det södra kvarteret har nivå för färdigt golv satts till +16,5.

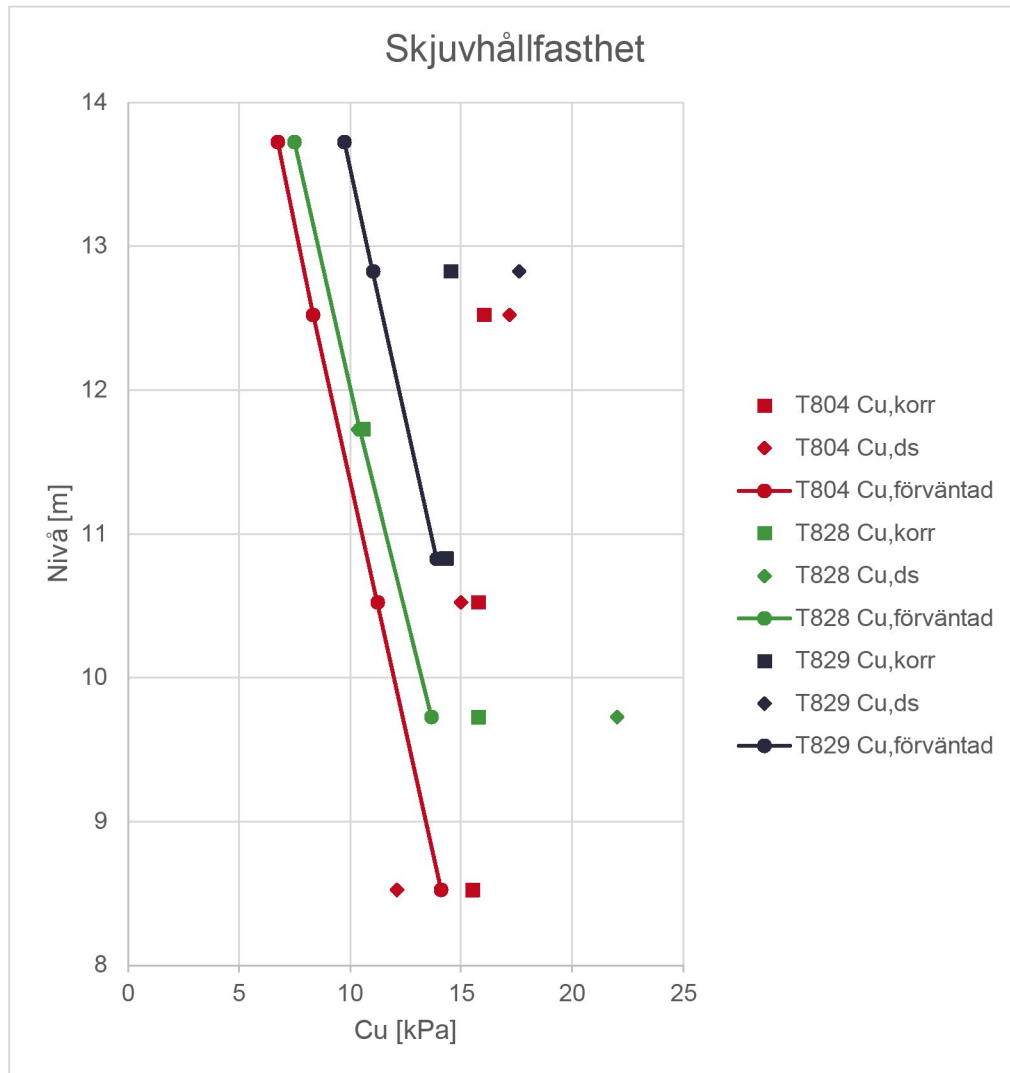
Figur 3: Härledda karakteristiska skjuvhållfastheter. Värdena är härledda från rådande förhållanden vid provtagningstillfällena.

Härledda skjuvhållfastheter i punkt T804, T828 och T829 återfinns i figur 3. Punkt T829 är beläget i norra kvarteret och punkt T804 och T828 i södra kvarteret. $Cu_{förväntad}$ avser förväntad skjuvhållfasthet vid $OCR = 1$ och är bestämd i enlighet med SGF Rapport 1:2017. Cu_{ds} är bestämd från CRS-försök och i enlighet med samma rapport. Cu_{kor} avser konförsök.

Från figur 3 kan man avläsa att värdet från CRS-försök på nivå +8,5 visar på att leran är underkonsoliderad medan skjuvhållfastheten från konförsök i samma punkt visar på att leran är överkonsoliderad som resterande värden i figuren. Troligtvis visar CRS-försöket på nivå +8,5 ett för lågt värde. Bortsett från det låga värdet har leran OCR-tal mellan 1 och 2, dvs leran är normal till överkonsoliderad.

Samtliga undersökningspunkter är belägna i läge för gatorna, dvs att uppfyllnader har skett sedan provtagningen. I nuläget finns en ökad effektivspänning till följd av uppfyllnader som kc-pelarna tar till större del, därmed är de förväntade skjuvhållfasthetsvärden ($Cu_{förväntad}$) inte representativa till dagens förhållanden i läge för gatan.

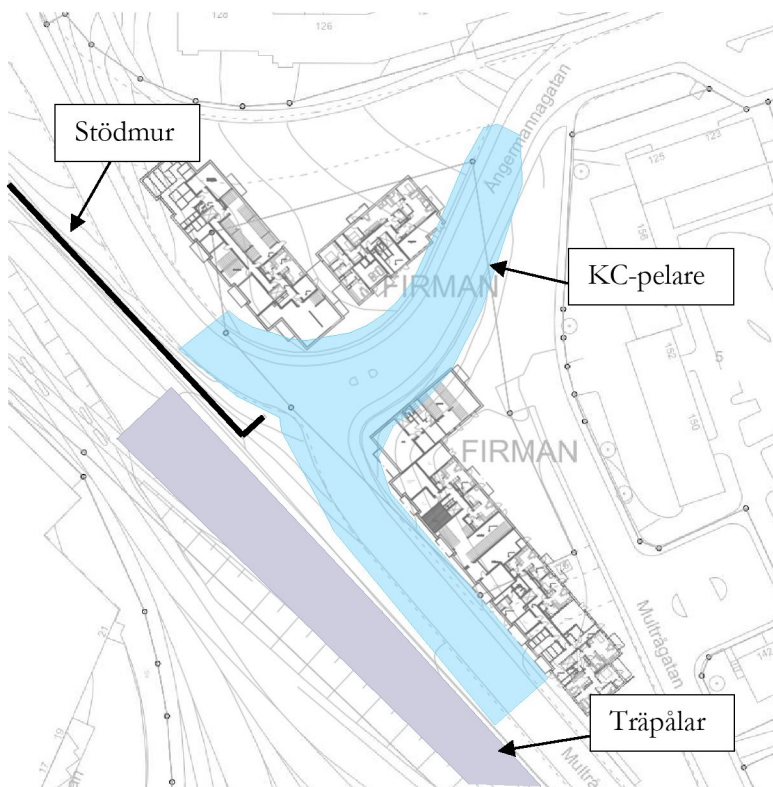
Figur 4: Ungefärlig utbredning för befintlig förstärkning och konstruktioner. Kc-pelare märkt med blått, stödmur med svart och bankpållning med träpålar med lila.

Spårområdet väster om undersökningsområdet är förstärkt med bankpålning med träpålar i början på 1950-talet.

För Ångermannagatan och Multrågatan finns befintliga förstärkningsåtgärder i form av singulära kc-pelare. Ångermannagatan är förstärkt med kc-pelare mellan km 0/100 – 0/195 och Multrågatan mellan km 0/000 – 0/070.

Stödmuren längs spårområdet är grundlagd på packad friktionsjord från bron och på en sträcka av ca 45 m. Följande 45 m är grundlagd på packad friktionsjord efter utskiftning av torrskorpelera. De sista 20 m närmast korsningen mellan Ångermannagatan och Multrågatan är grundlagd på stålkärnepålar.

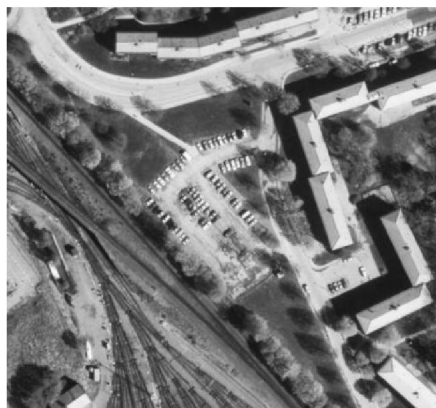
Figur 6: Ortofoto 1995

Ortofoto från 1995 visar att det tidigare har funnits en parkeringsyta i läge för Ångermannagatans nuvarande placering och att gatan i stället låg längre norrut. Ortofoto från 2006 visar ombyggnation av Ångermannagatan till dagens gatustruktur, se figur 5 – 8.

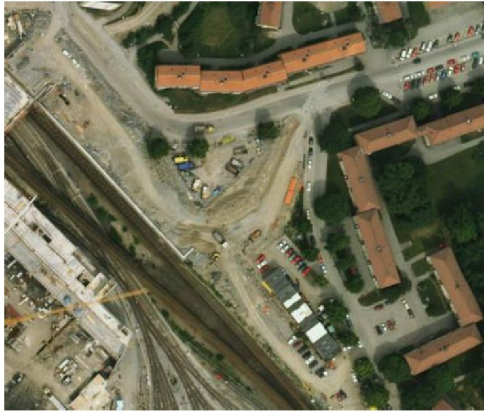
Figur 7: Ortofoto 2006
