PM Dagvatten

Farfarstäppan 2, Stureby

Uppdragsnamn
Farfarstäppan 2
Stureby, Enskede, Stockholm Stad

Datum
2022-09-16
Senast rev.datum
2023-01-27

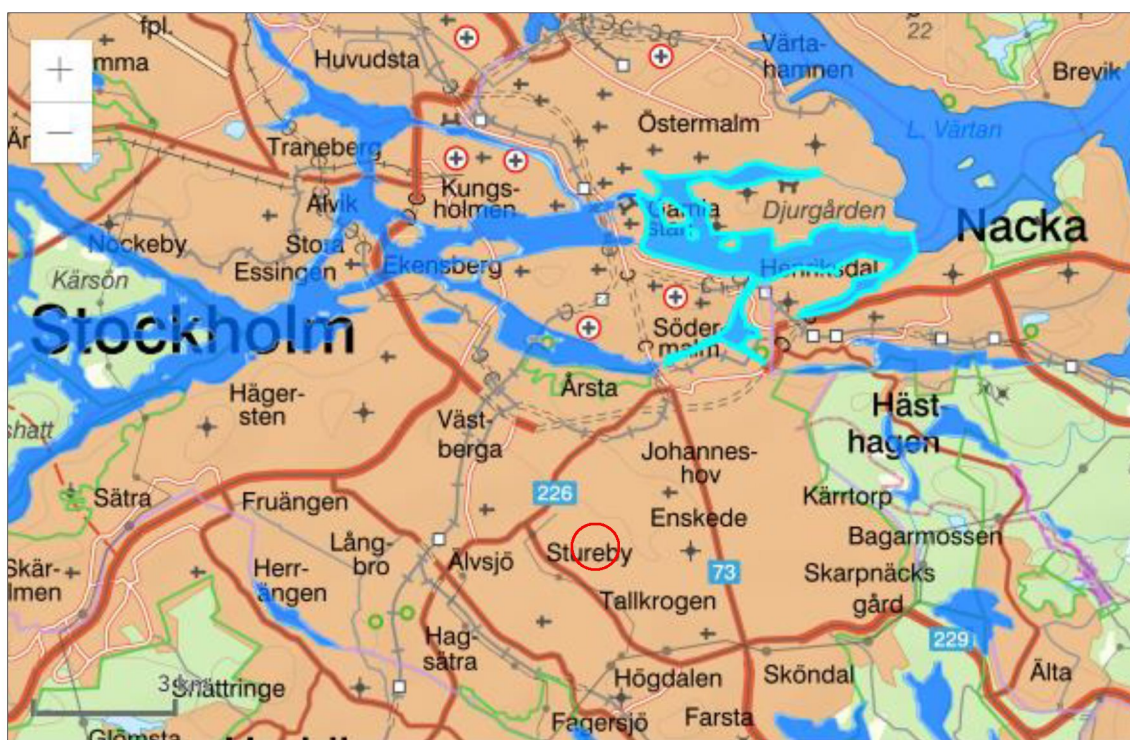
Figur 3. Fastighetens ungefärliga position (röd cirkel) i relation till recipienten Strömmen.

Planområdet ingår i Strömmens tekniska avrinningsområde via Henriksdals reningsverk, se Figur 3. Recipienten har enligt VISS en otillfredsställande ekologisk status. Den kemiska statusen uppnår ej god status. Tillkomst/härkomst bedöms som naturlig.

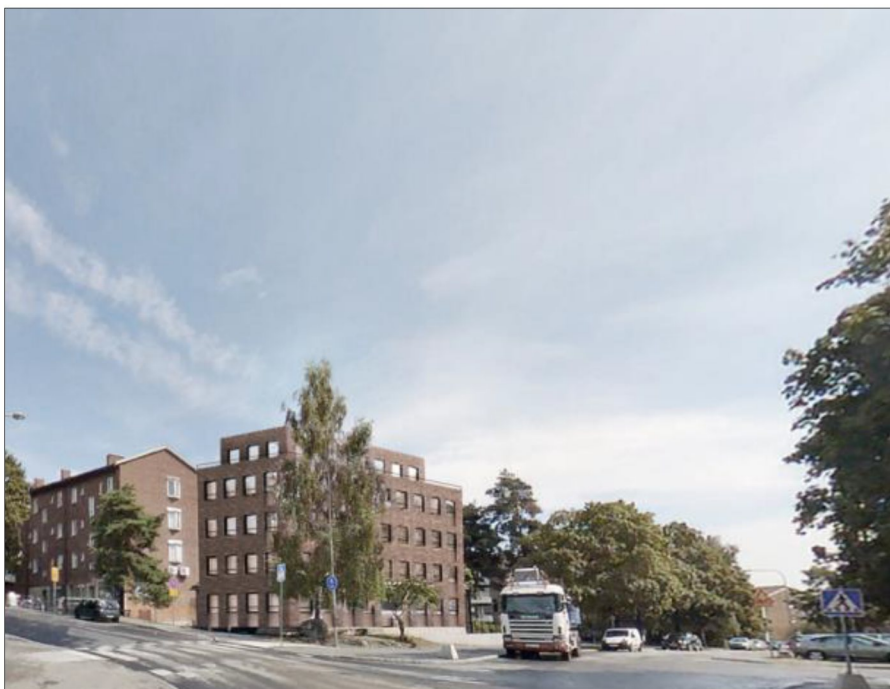
Figur 6. Illustration planerad byggnad.

På fastigheten planeras för ett flerbostadshus om fyra våningar med tillhörande gårdsyta. I byggnadens källardel finns plats för parkering, förråd och utrymme för tvätt. Byggnadens bottenarea uppgår till ca 250 m². I figur nedan framgår hur byggnaden avses utformas.

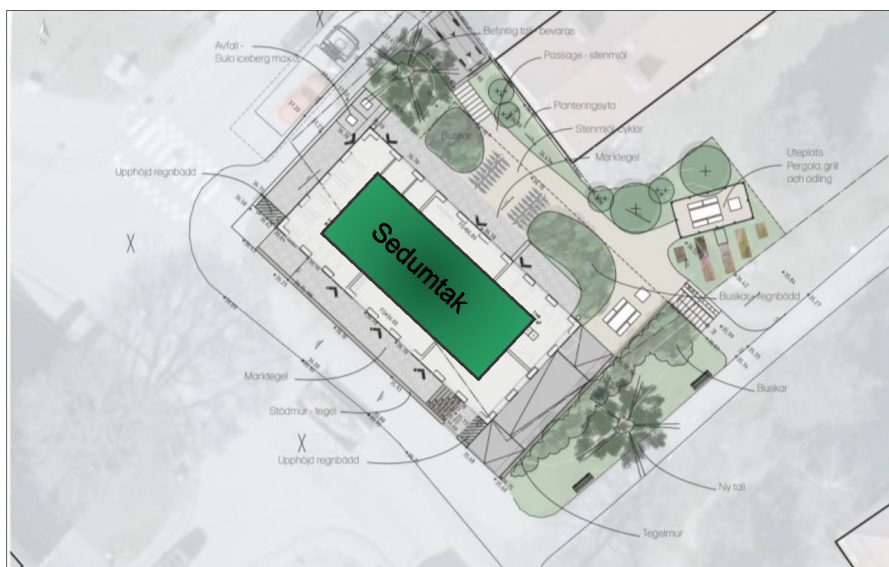
Figur 7. Illustration gårdsutformning.

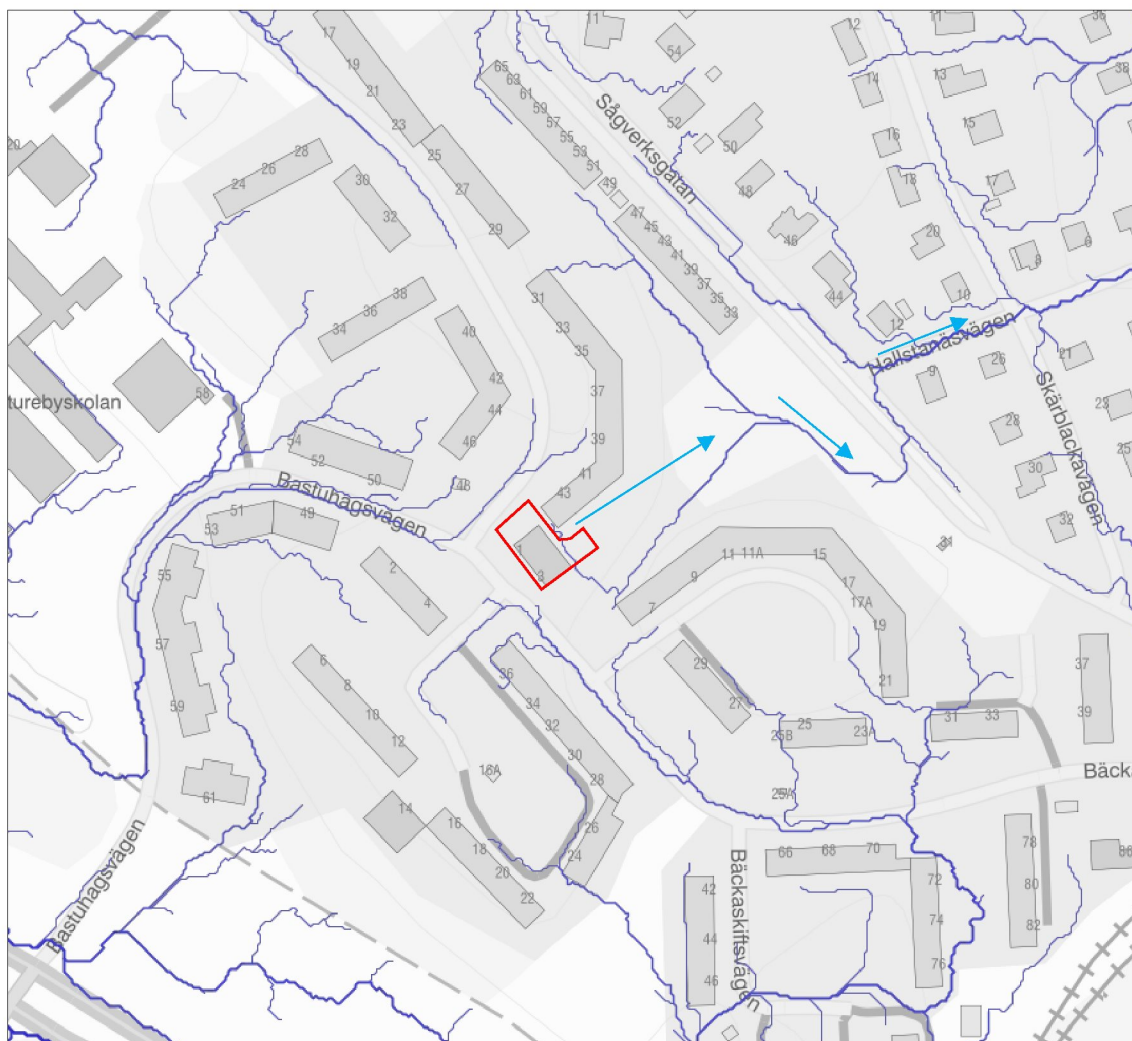
Figur 8. Befintliga flödesvägar (blå pilar visar vattnets flödesriktning). Bild: Scalgo Live.

Ytlig avrinning från fastigheten sker åt nordost och mot byggnad belägen på Bäckaskiftsvägen 7 där vatten ansamlas för att sedan avrinna längs GC-bana, mot skogsområde/grönområde i nordöst. Vattnet avrinne till vägdike som löper parallellt med Sågverksgatan och vidare längs Hallstanäsvägen. I syfte att minimera risken för att skyfallsvatten, fortsättningsvis, avrinne mot byggnad vid Bäckaskiftsvägen 7 är det av stor vikt att fastighetsmarken höjdsätts så att regnvatten avrinne mot GC-bana och vidare längs ovan beskrivet rinnstråk, se figur 8.

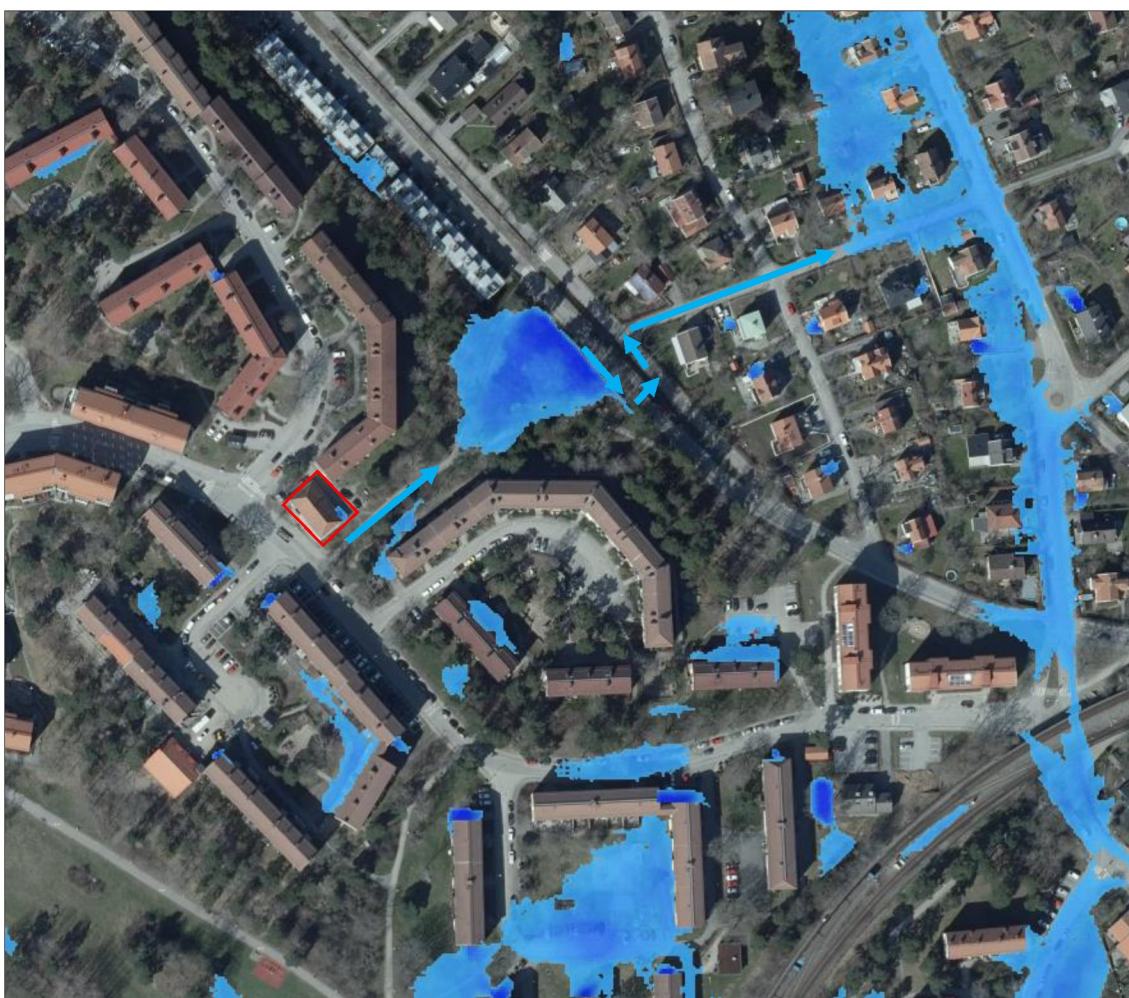
Figur 9. Lågpunkter där vatten ställer sig vid ett 100-årsregn, samt flödesvägar. Modelleringen tar inte hänsyn till infiltration (Scalco Live).

I figur nedan framgår skyfallsvattnets utbredning vid ett 100-årsregn inom och omkring planområdet idag. Översvämningsrisken inom fastigheten är låg. Regnvatten ansamlas på befintlig grönyta NO om planområdet som till viss del infiltreras och avrinner åt Ö mot och längs Hallstanäsvägen. Utifrån studerad skyfallsmodell är bedömningen att den planerade exploateringen inte förvärrar översvämningsrisken vid ett 100-årsregn inom fastigheten eller intill planområdet.
