DAGVATTENUTREDNING

Västra Hagsätra

Uppdragsnr: 106 18 01 Version: 4.2 Datum: 2023-01-24

Norconsult

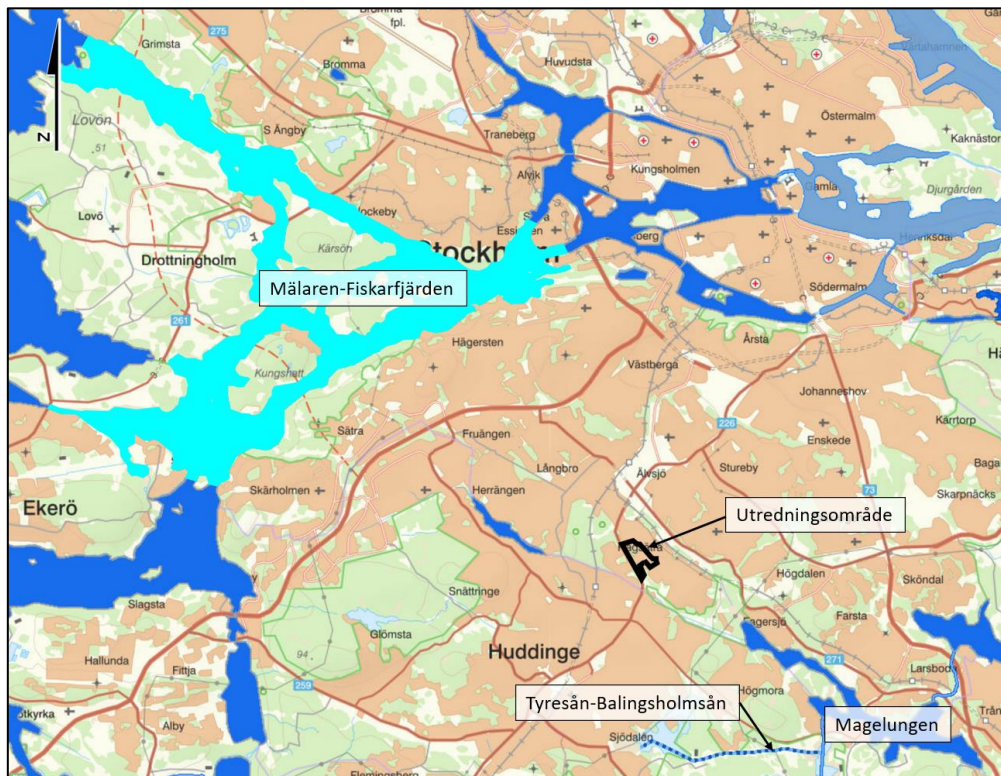
Figur 3:2. Recipienternas läge i förhållande till utredningsområdet

Samtliga recipienter i förhållande till utredningsområdet visas i Figur 3:2. Utredningsområdets tekniska avrinningsområde beskrivs mer i avsnitt 4.2 och ytliga rinnvägar beskrivs i avsnitt 4.1.

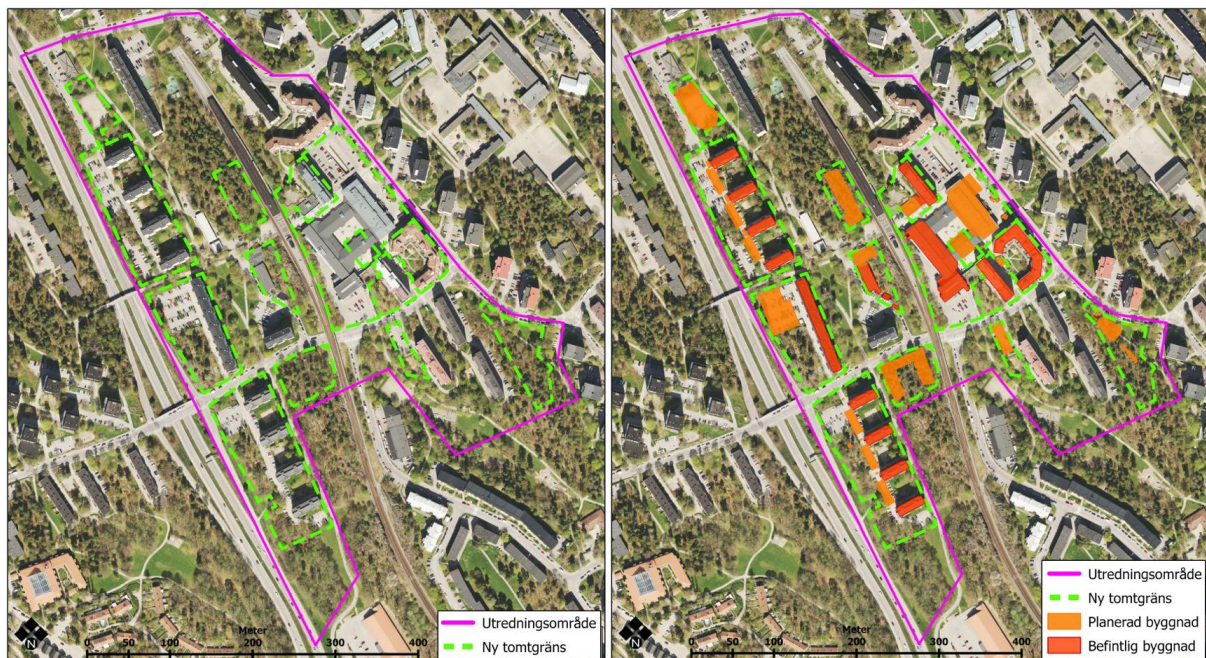
Figur 3:7. Tv. Befintlig bebyggelse och markanvändning inom utredningsområdet. Områden inom grön markering är den kvartersmark som utreds i detta uppdrag (Kartkälla: VISS, 2022) T.h. Framtida bebyggelse inom utredningsområdet. Föreslagna byggnader redovisas i orange och röda ytor är befintliga byggnader som behålls.

Figur 3:7 visar översiktligt befintlig och föreslagen situation för bebyggelse inom utredningsområdet. Områden inom grön markering utgörs av kvartersmark som ska exploateras. Nya föreslagna byggnader redovisas i orange och befintliga byggnader som behålls markeras med röda ytor. Inom allmän platsmark planeras endast mindre omläggning av vägar, gång- och cykelstråk och grönytor, vilket inte bedöms påverka markanvändningen i stort. Utredningen utgår för dessa ytor från befintlig markanvändning enligt överenskommelse med beställaren. Bilaga 1 och Bilaga 2 redovisar, mer i detalj, områdets befintliga och föreslagna markanvändning. Bilaga 3 redovisar markanvändningen i siffror.

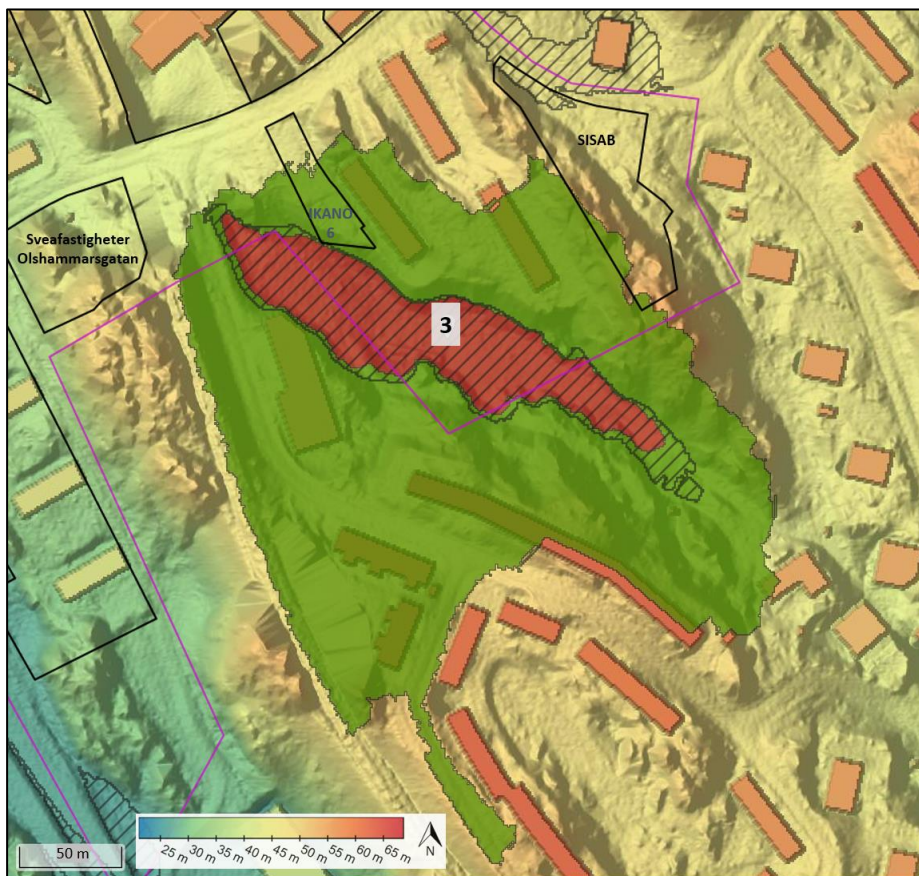
Figur 7:5. Befintligt avrinningsområde till lågpunkt 3 (röd yta) markerat med grön yta. Avrinningsområdets storlek är ca 5,4 ha stort (Kartkälla: SCALGO Live, 2022).

Lågpunkt 3 har ett relativt litet avrinningsområde, ca 5,4 ha vilket kan ses i Figur 7:5. Lågpunkten utgör ingen översvämningsrisk för byggnader.

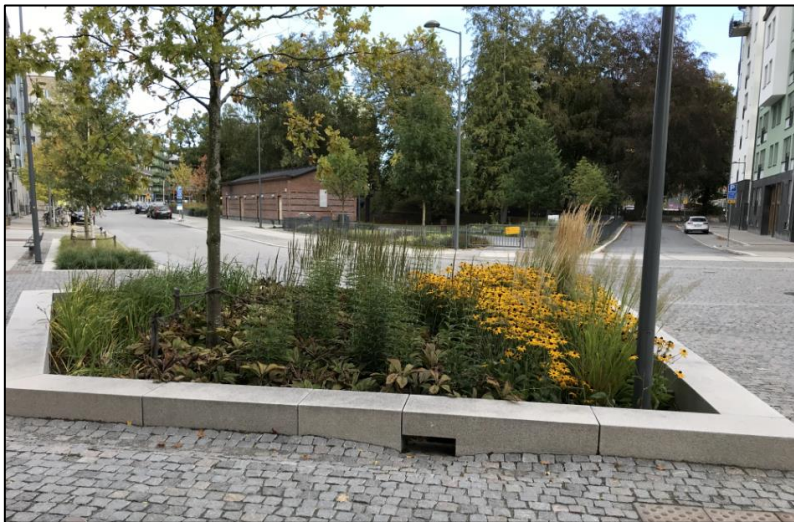
Figur 8:1. Exempel på nedsänkt växtbädd (Foto: Norconsult)

Växtbäddar är nedsänkta planteringsytor som kan fördröja och rena dagvatten. Nedsänkningen samt porositeten i filtermaterialet skapar en fördröjningsvolym. Reningen uppstår när vattnet passerar filtermaterialet samt genom att växtligheten tar upp föroreningar. Växtbäddar föreslås inom utredningsområdet för omhändertagande av dagvatten från främst gårds- och takytor. Figur 8:1 visar ett exempel på en nedsänkt växtbädd.

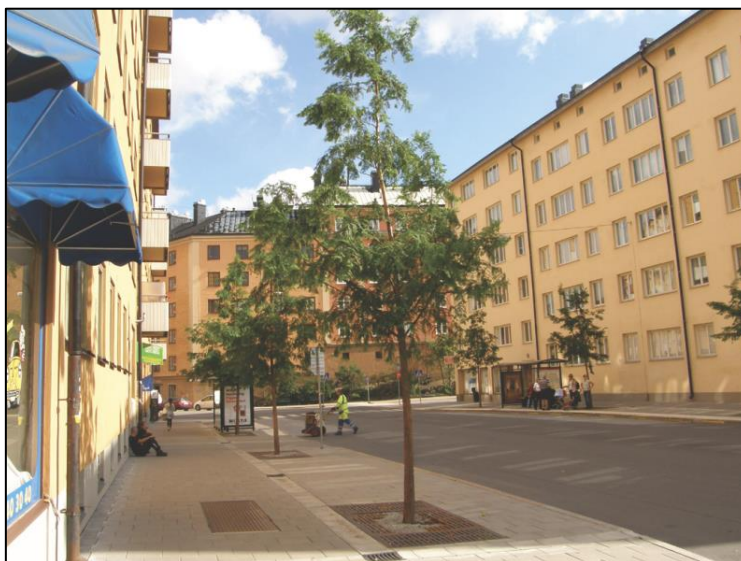
Figur 8:2. Exempel på trädrad i skelettjord. Dagvatten avleds till skelettjord via dagvattenbrunnar/luftningsbrunnar

Skelettjordar föreslås i form av trädrader med kolmakadamfyllning som både fördröjer och renar dagvatten. De föreslås främst för omhändertagande av dagvatten från gator och parkeringsytor. Reningen uppstår genom att föroreningar fastläggs när dagvatten infiltrerar, sedimenteras i skelettjordens botten eller tas upp av växtligheten. Tillsats av biokol kan bidra till högre upptag av näringsämnen och metaller. Figur 8:2 visar ett exempel på en skelettjord i stadsmiljö.
